Nr zlecenia: 73/10/02/2026/CarArena STANDARD

## Wycena wartości

Zadanie: Ocena stanu technicznego i określenie wartości rynkowej pojazdu

| DANE IDENTYFIKACYJNE POJAZDU | | Dane: [O] II-2026 | |
|---|---|---|---|
| Model pojazdu: | S60 2.0 D2 DRIVE-E MR`16 E6 | Nr Info-Ekspert: | 039-05656 |

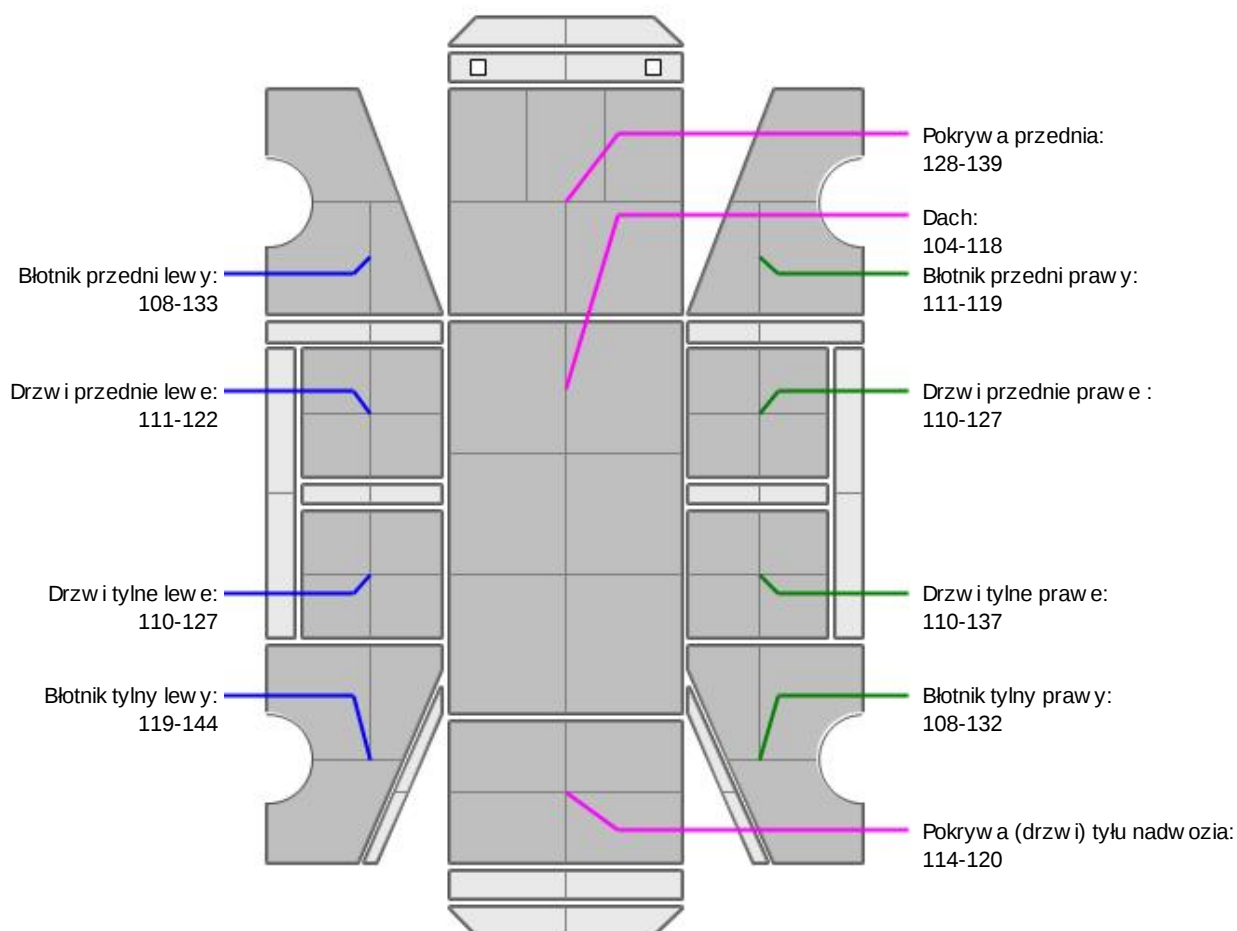
**KABINA KIEROWCY – Opis powłoki lakierowej**

| L.p. | Nazwa elementu | L / P | Grubość powłoki [μm] | Opis |
| 1 | Pokrywa przednia | | 128-139 | |
| 2 | Dach | | 104-118 | |
| 3 | Błotnik przedni | L | 108-133 | |
| 4 | Drzwi przednie | L | 111-122 | |
| 5 | Drzwi tylne | L | 110-127 | |
| 6 | Błotnik tylny | L | 119-144 | |
| 7 | Błotnik przedni | P | 111-119 | |
| 8 | Drzwi przednie | P | 110-127 | |
| 9 | Drzwi tylne | P | 110-137 | |
| 10 | Błotnik tylny | P | 108-132 | |
| 11 | Pokrywa (drzwi) tyłu nadwozia | | 114-120 | |

Podane przedziały grubości powłoki lakierowej poszczególnych elementów dotyczą wyłącznie punktów pomiarowych, tj. trzech wybranych miejsc na danym elemencie nadwozia. Nie oznacza to, że w pozostałych obszarach danego elementu grubość powłoki jest jednakowa ani że nie może wykroczyć poza wskazane zakresy. Pomiary wykonano urządzeniem będącym w posiadaniu rzeczoznawcy. Pomiar wykonany innym przyrządem może się różnić.
