Nr zlecenia: 81/06/02/2026/CarArena STANDARD

## WYCENA WARTOŚCI

Zadanie: Ocena stanu technicznego i określenie wartości rynkowej pojazdu

| DANE IDENTYFIKACYJNE POJAZDU | | Dane: [O] II-2026 | |
|---|---|---|---|
| Model pojazdu: | 420 Gran Coupe Diesel MR`21 E6d/e G26 | Nr Info-Ekspert: | 003-06069 |

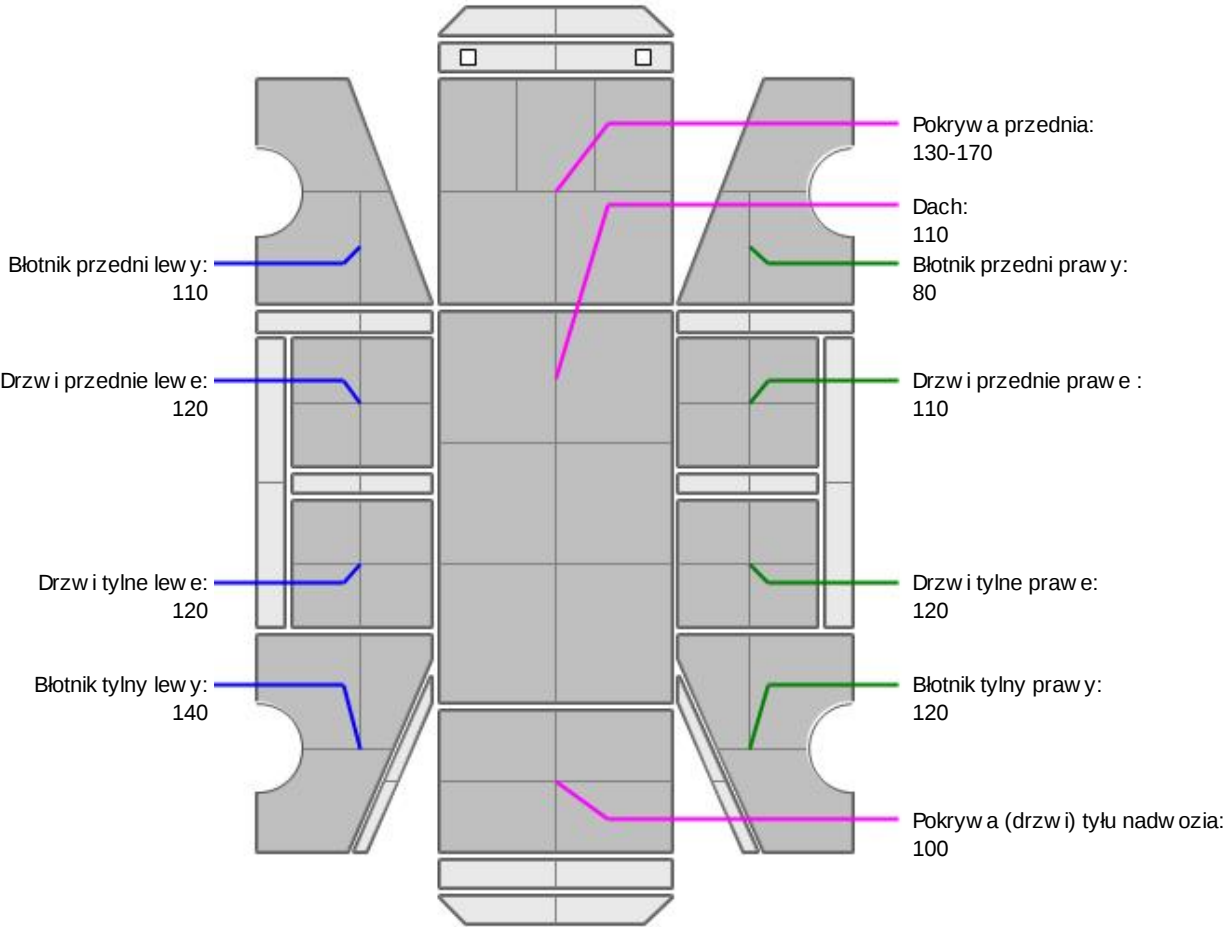
**KABINA KIEROWCY – Opis powłoki lakierowej**

| L.p. | Nazwa elementu | L / P | Grubość powłoki [μm] | Opis |
| 1 | Pokrywa przednia | | 130-170 | |
| 2 | Dach | | 110 | |
| 3 | Błotnik przedni | L | 110 | |
| 4 | Drzwi przednie | L | 120 | |
| 5 | Drzwi tylne | L | 120 | |
| 6 | Błotnik tylny | L | 140 | |
| 7 | Błotnik przedni | P | 80 | |
| 8 | Drzwi przednie | P | 110 | |

| 9 | Drzwi tylne | P | 120 | |
| 10 | Błotnik tylny | P | 120 | |
| 11 | Pokrywa (drzwi) tyłu nadwozia | | 100 | |

Podane przedziały grubości powłoki lakierowej poszczególnych elementów dotyczą wyłącznie punktów pomiarowych, tj. trzech wybranych miejsc na danym elemencie nadwozia. Nie oznacza to, że w pozostałych obszarach danego elementu grubość powłoki jest jednakowa ani że nie może wykaczać poza wskazane zakresy. Pomiary wykonano urządzeniem będącym w posiadaniu rzeczoznawcy. Pomiar wykonany innym przyrządem może się różnić.
