## Raport z oględzin pojazdu

| Numer raportu | 217958/1/26-11401 | Data raportu | 28-01-2026 |

| Numer identyfikacyjny (VIN) | WF0PXXGCHPMC71976 |
| Marka, model | FORD Focus Kombi 18-21 |

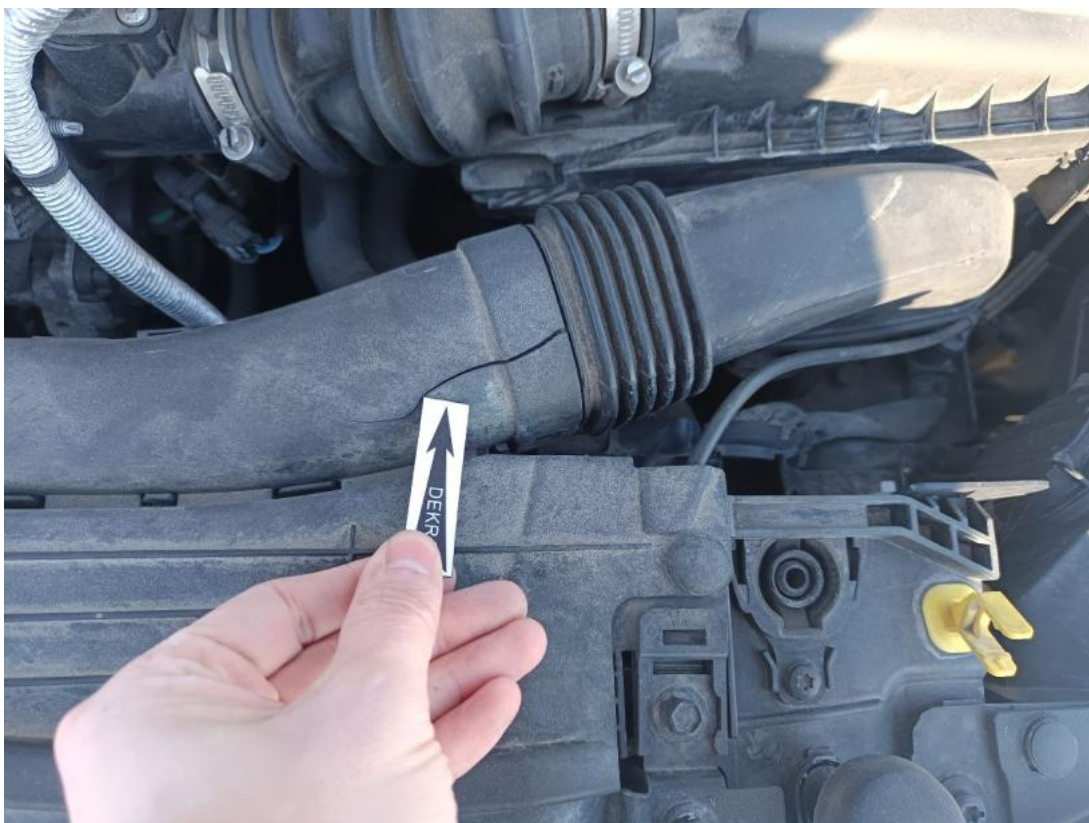
**Fot. 35**

| Poz. | Nazwa pozycji | Opis uszkodzeń | Kwalifik. | Naprawa [rbg] |
|---|---|---|---|---|
| 3 | Wlot powietrza | pęknięcie | WY | 0.1 |

Chwył powietrza

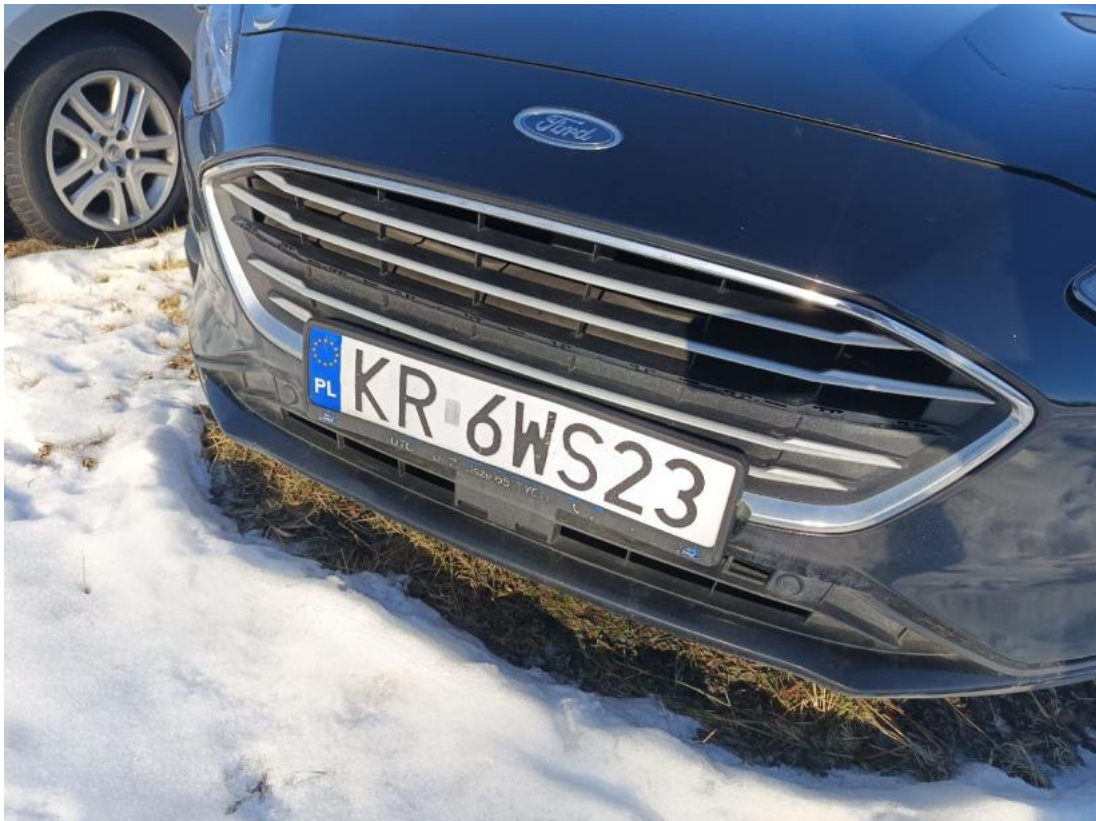
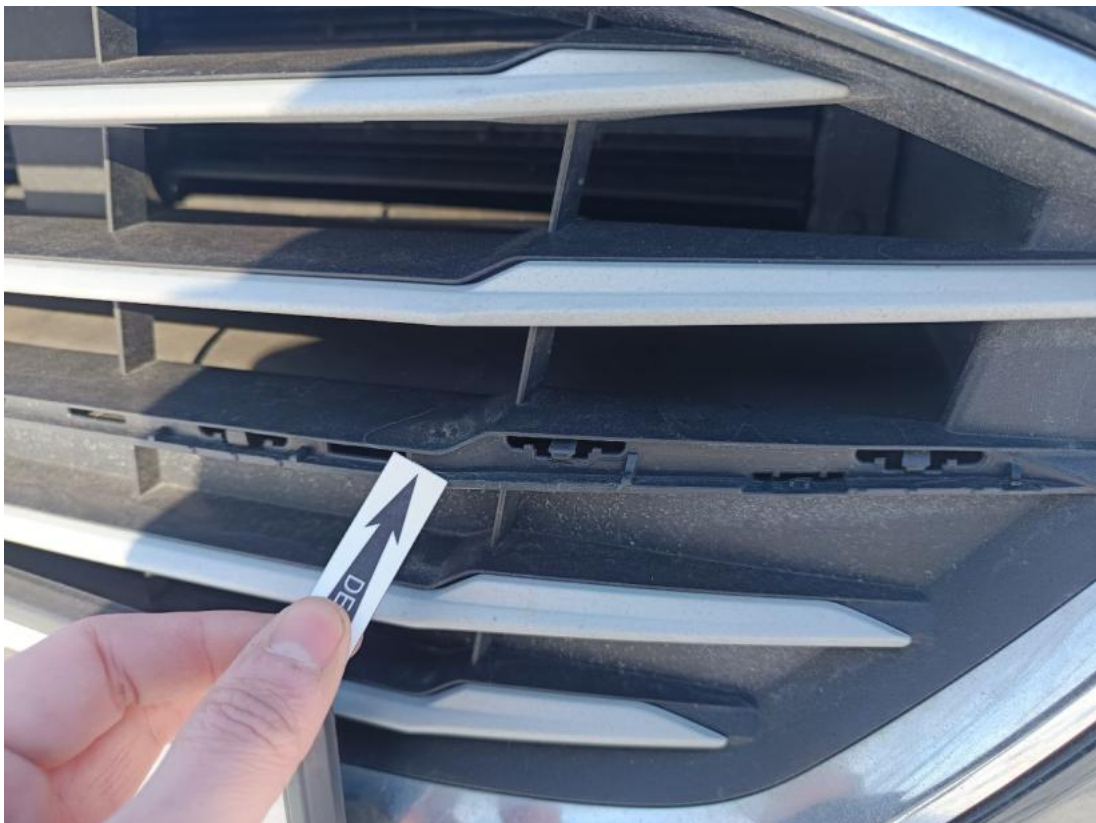
**Fot. 38**

| Poz. | Nazwa pozycji | Opis uszkodzeń | Kwalifik. | Naprawa [rbg] |
|---|---|---|---|---|
| 1 | Ostona chłodnicy | niekompletna | WY | 0.8 |

Atrapa przednia - zdjęcie pogładowe 1

Atrapa przednia - Inne 1

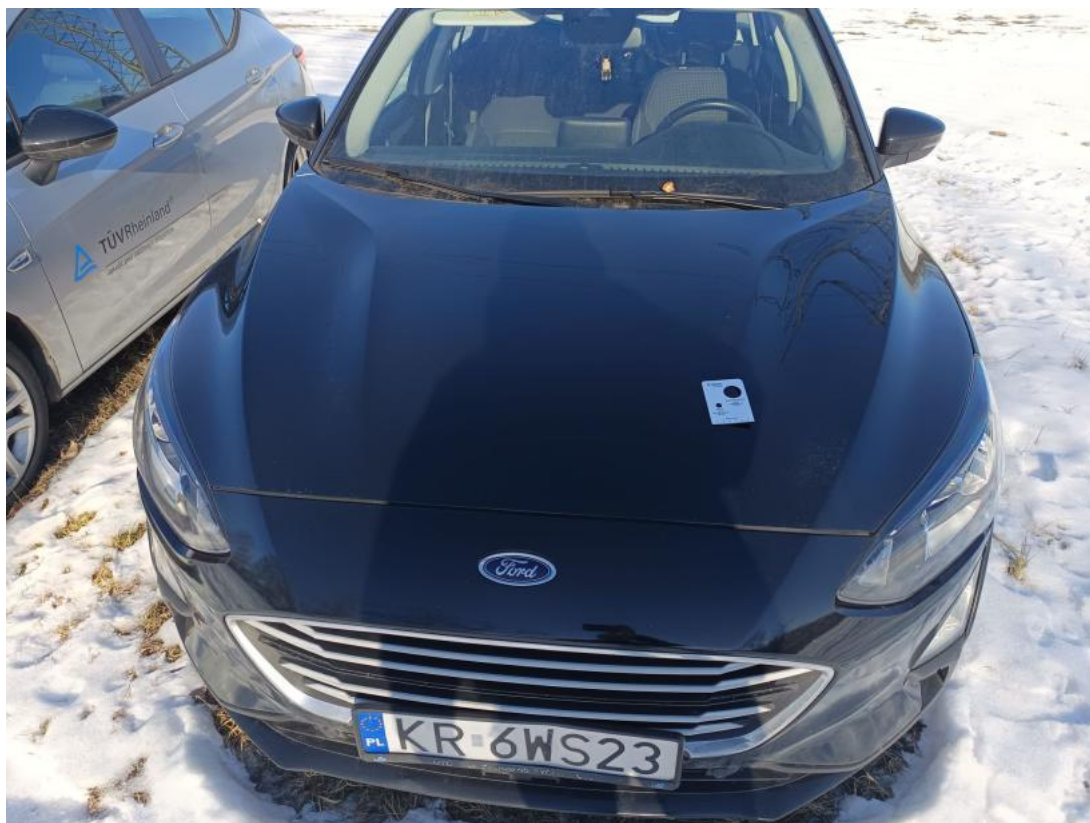
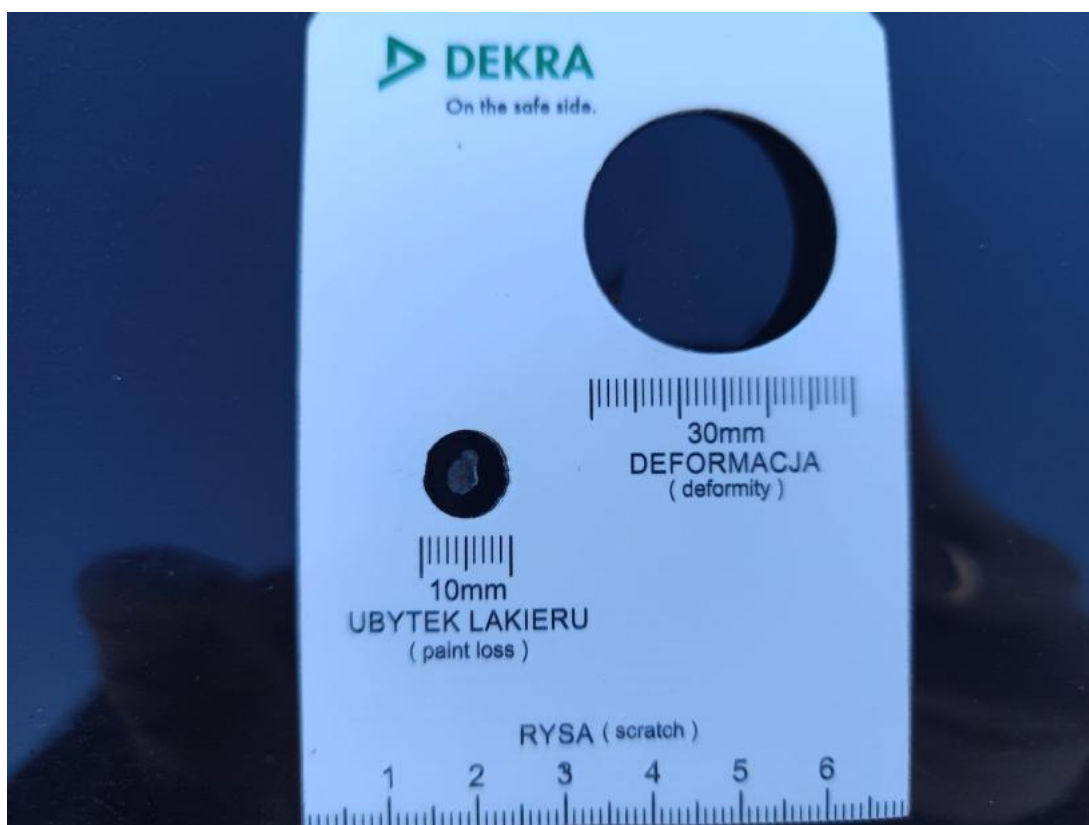
**Fot. 40**

| Poz. | Nazwa pozycji | Opis uszkodzeń | Kwalifik. | Naprawa [rbg] |
|---|---|---|---|---|
| 6 | Pokrywa przednia | rysa/odprysk | | |

Pokrywa komory silnika - zdjęcie poglądowe 1

Pokrywa komory silnika - Rysa/odprysk 1

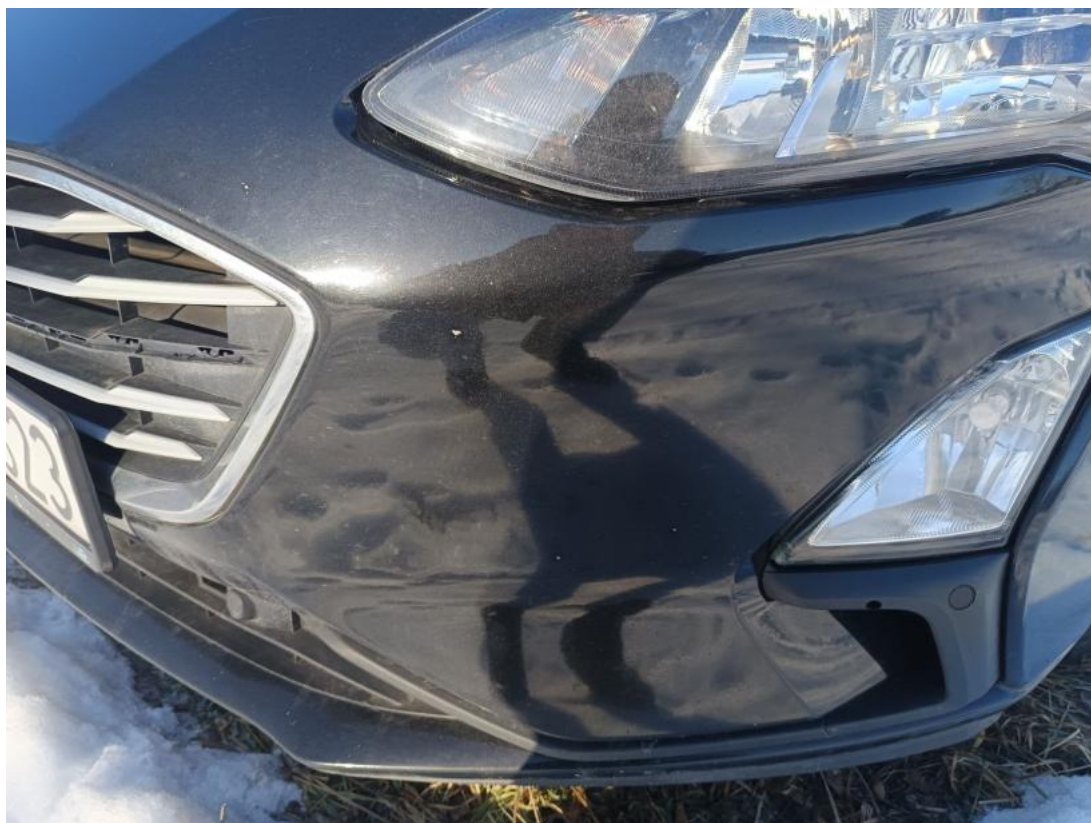
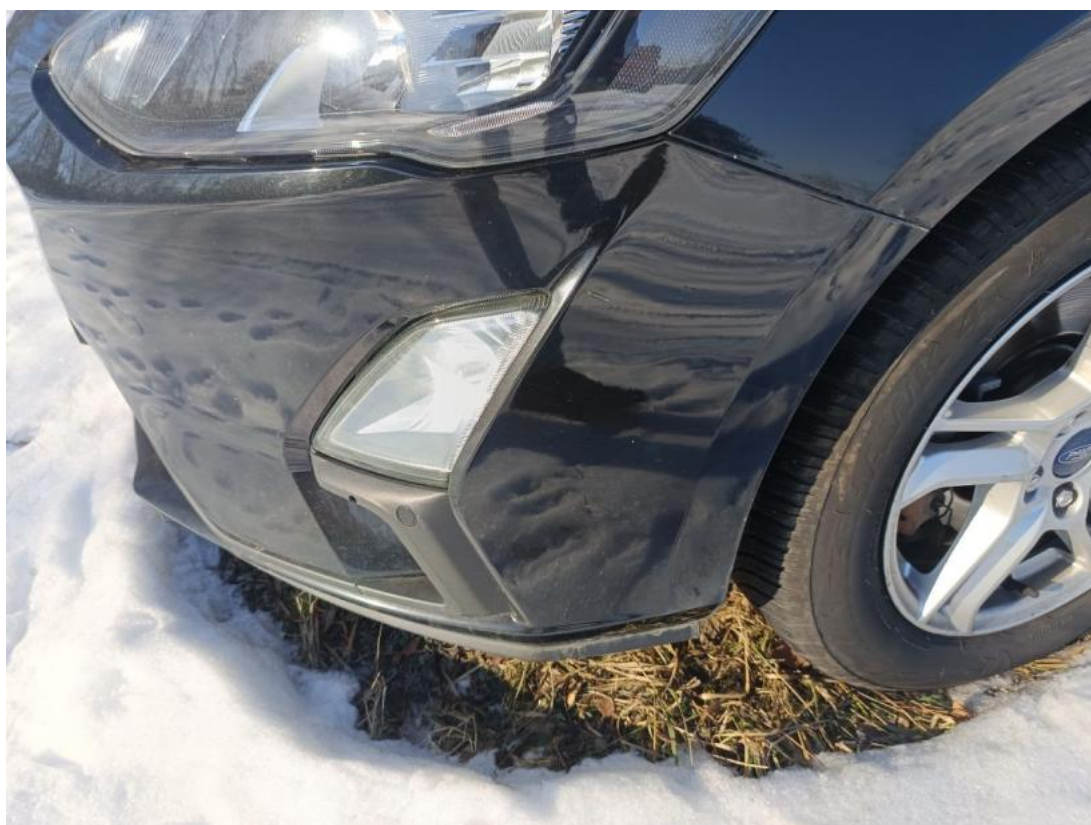
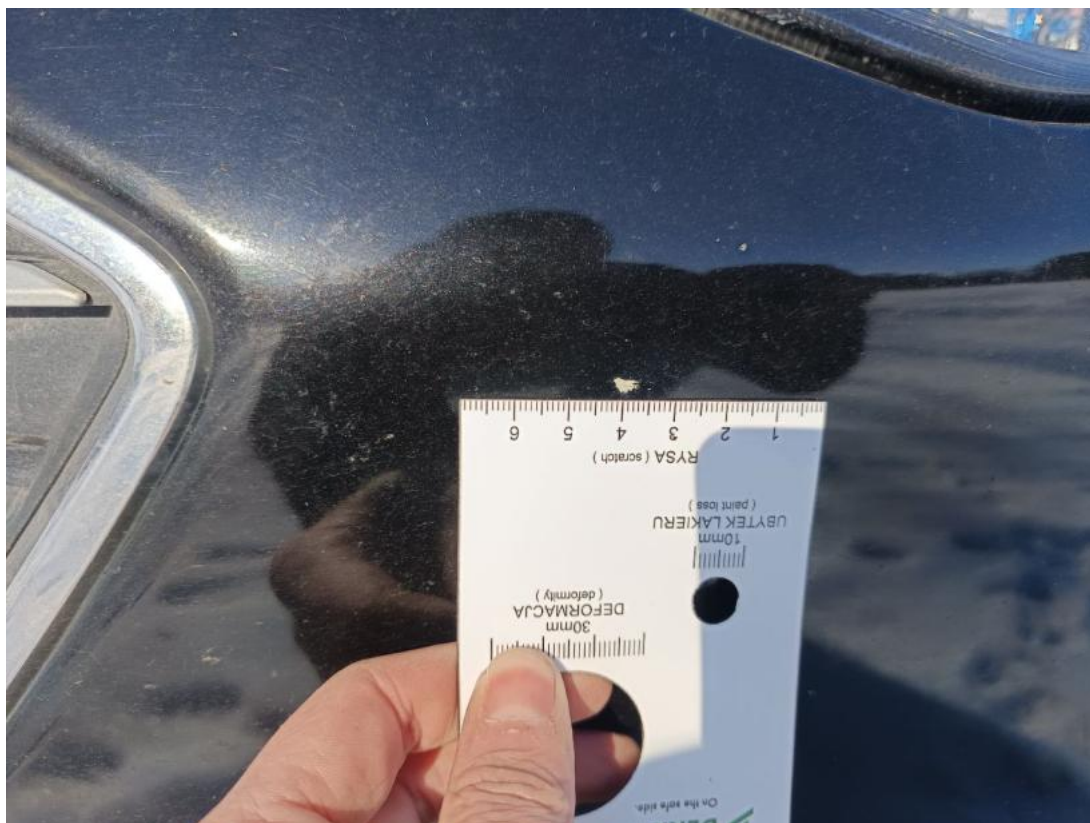
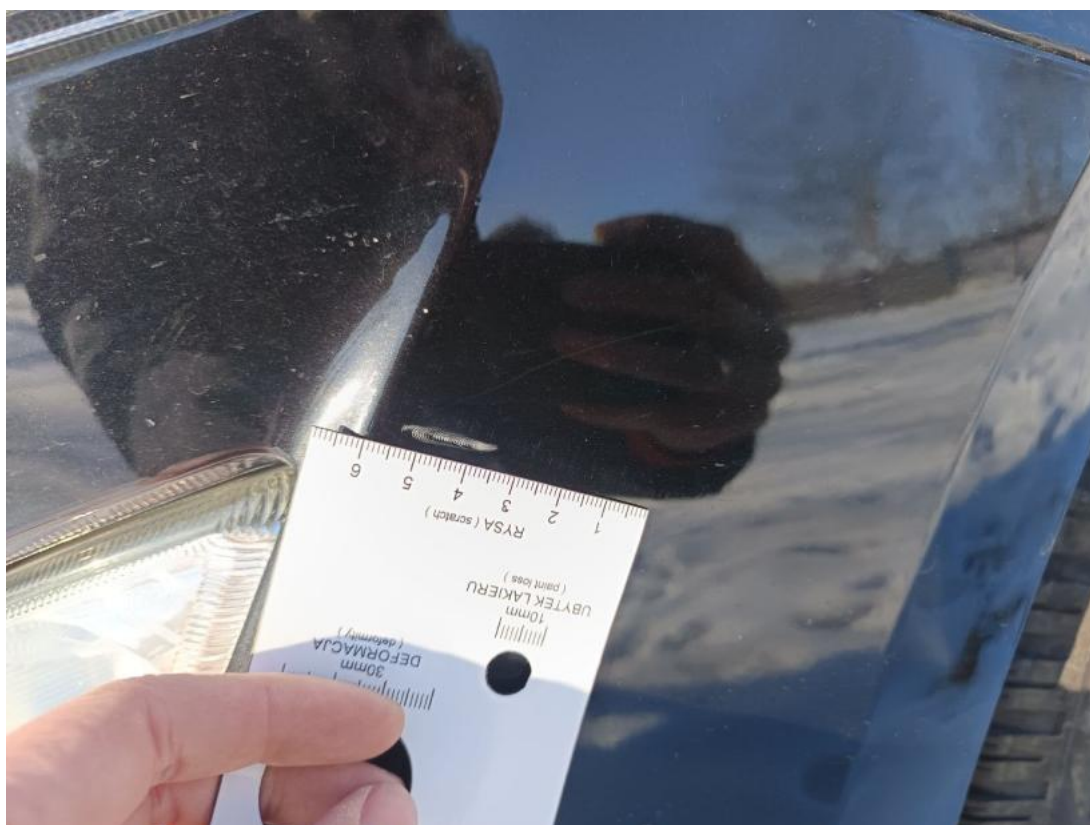
**Fot. 43**

| Poz. | Nazwa pozycji | Opis uszkodzeń | Kwalifik. | Naprawa [rbg] |
|---|---|---|---|---|
| 5 | Okładzina zderzaka przedniego | rysa/odprysk | | |

Zderzak - zdjęcie pogładowe 1

Zderzak - zdjęcie pogładowe 2

Zderzak - Rysa/odprysk 1

Zderzak - Rysa/odprysk 2

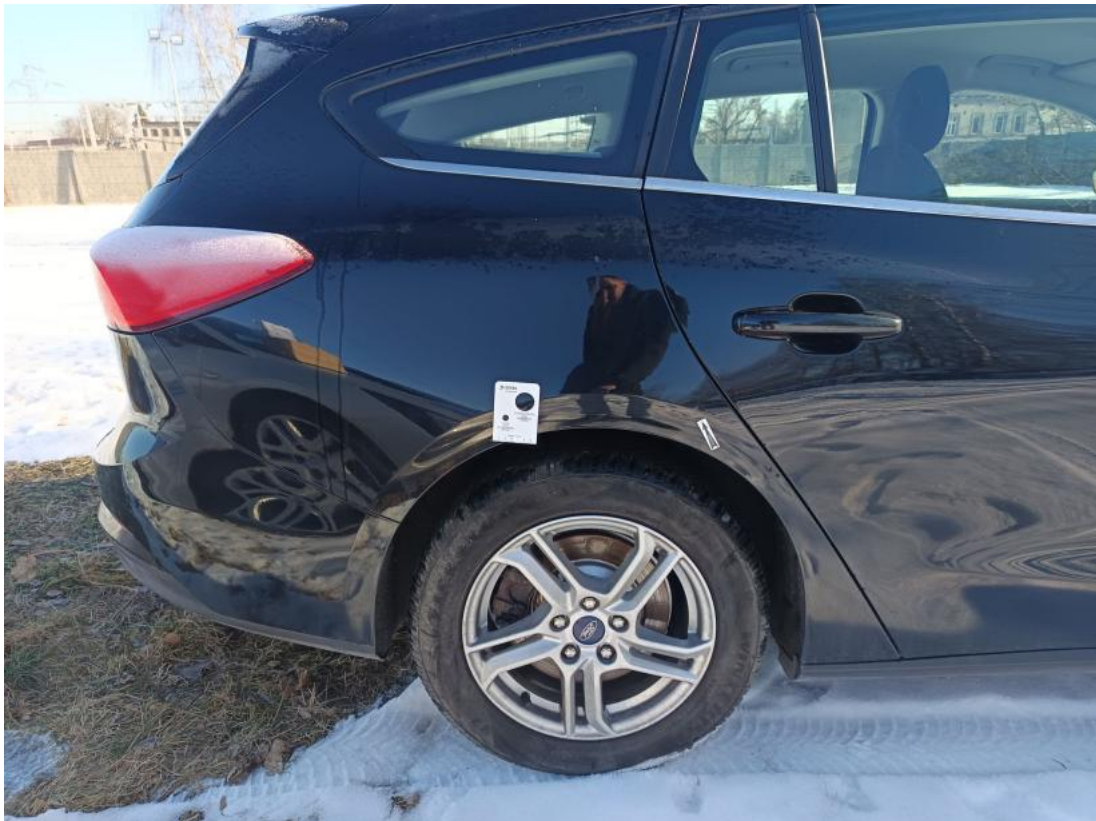
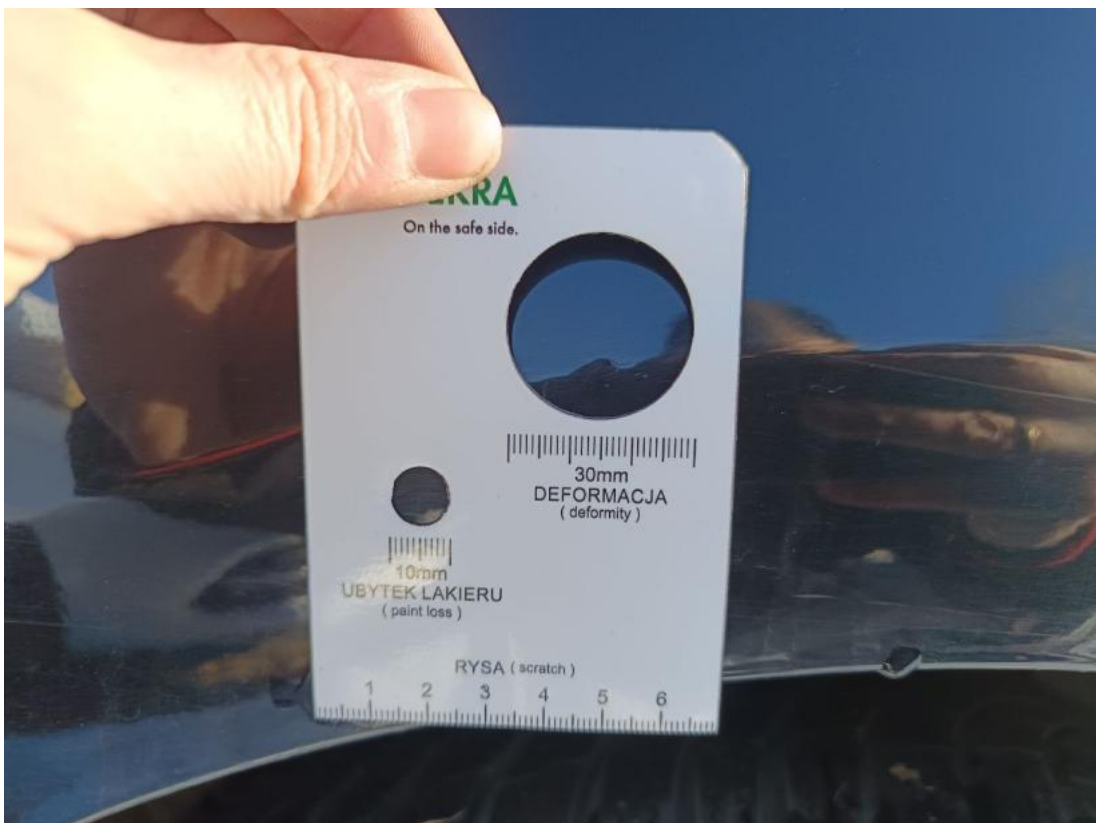
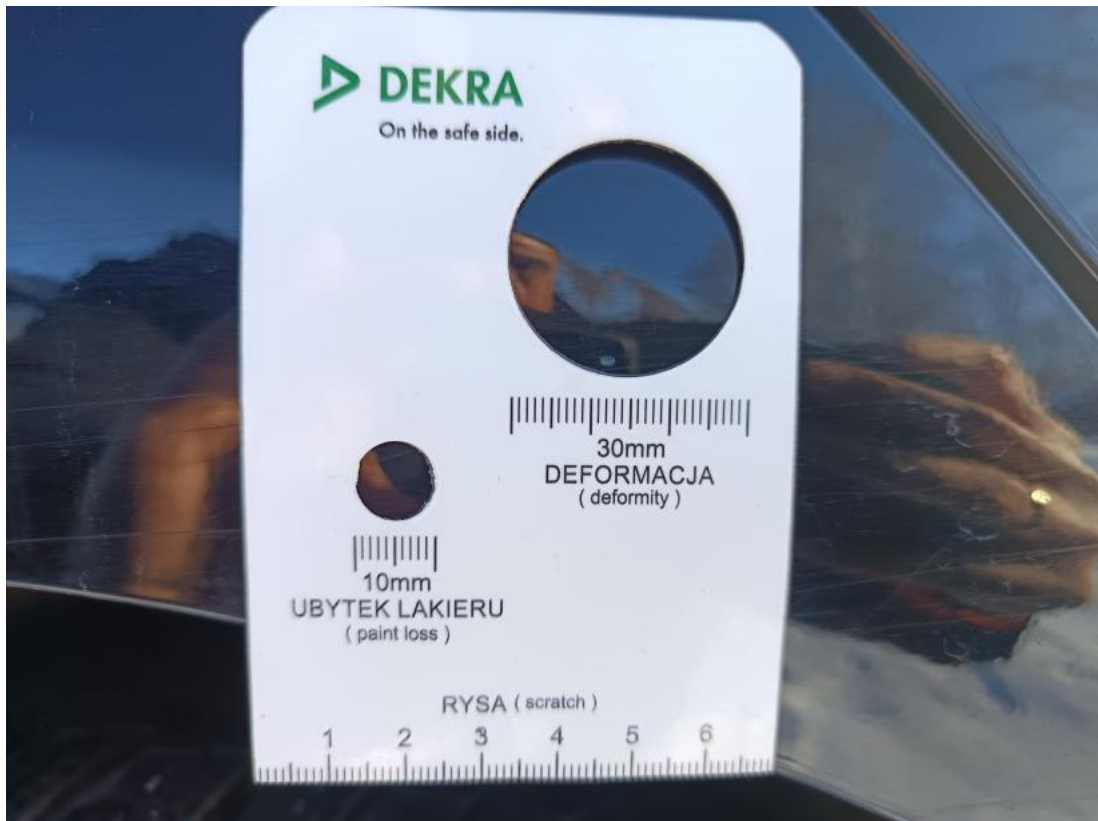
**Fot. 46**

| Poz. | Nazwa pozycji | Opis uszkodzeń | Kwalifik. | Naprawa [rbg] |
|---|---|---|---|---|
| 7 | Błotnik tylny R | wgniecenie/odkształcenie | | |

Błotnik tylny P / Ściana boczna P - zdjęcie poglądowe 1

Błotnik tylny P / Ściana boczna P - Wgniecenie/odkształcenie 1

Błotnik tylny P / Ściana boczna P - Wgniecenie/odkształcenie 2

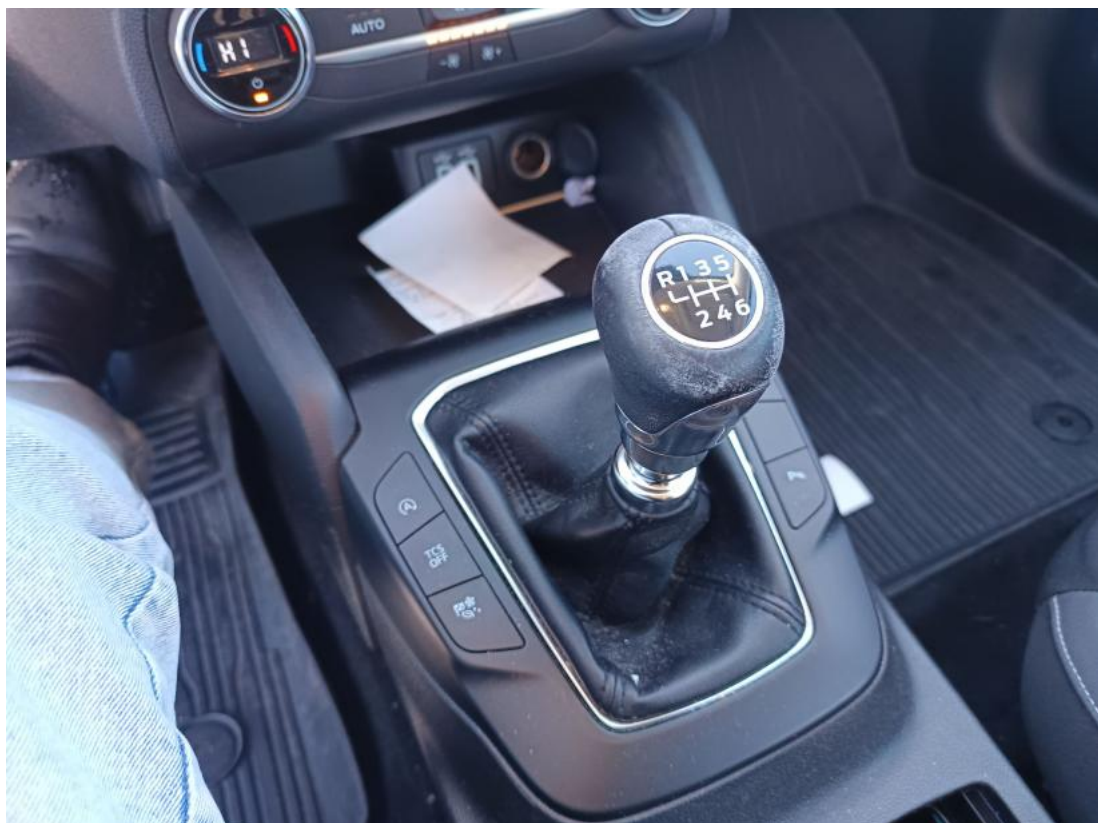
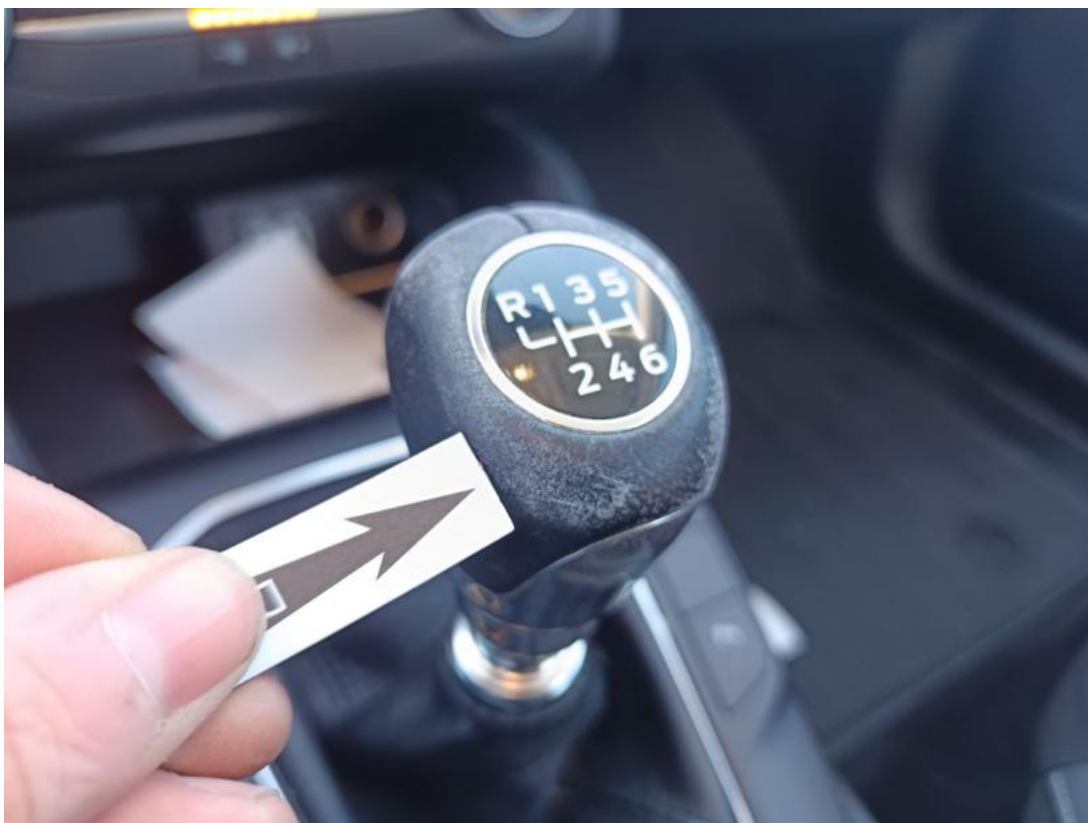
**Fot. 49**

| Poz. | Nazwa pozycji | Opis uszkodzeń | Kwalifik. | Naprawa [rbg] |
|---|---|---|---|---|
| 8 | Gałka | zabrudzenie, ubytki materiału | | |

Gałka dźwigni zmiany biegów - zdjęcie poglądowe 1

Gałka dźwigni zmiany biegów - Inne 1

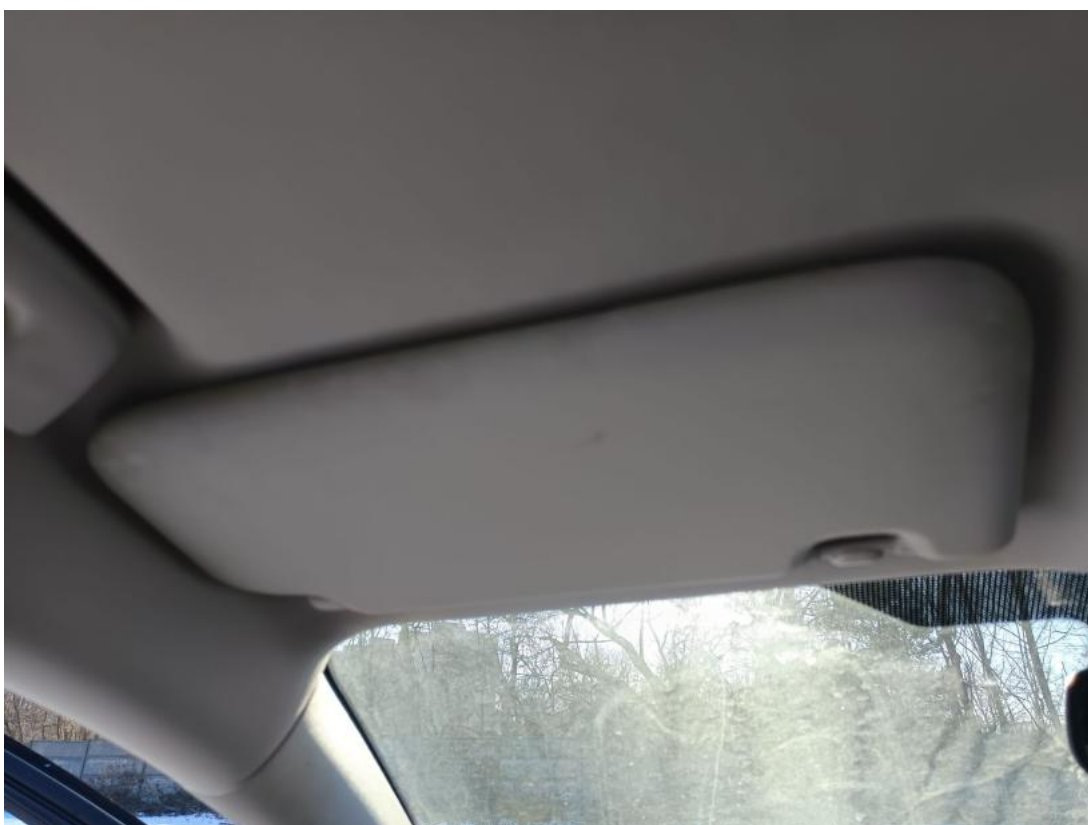
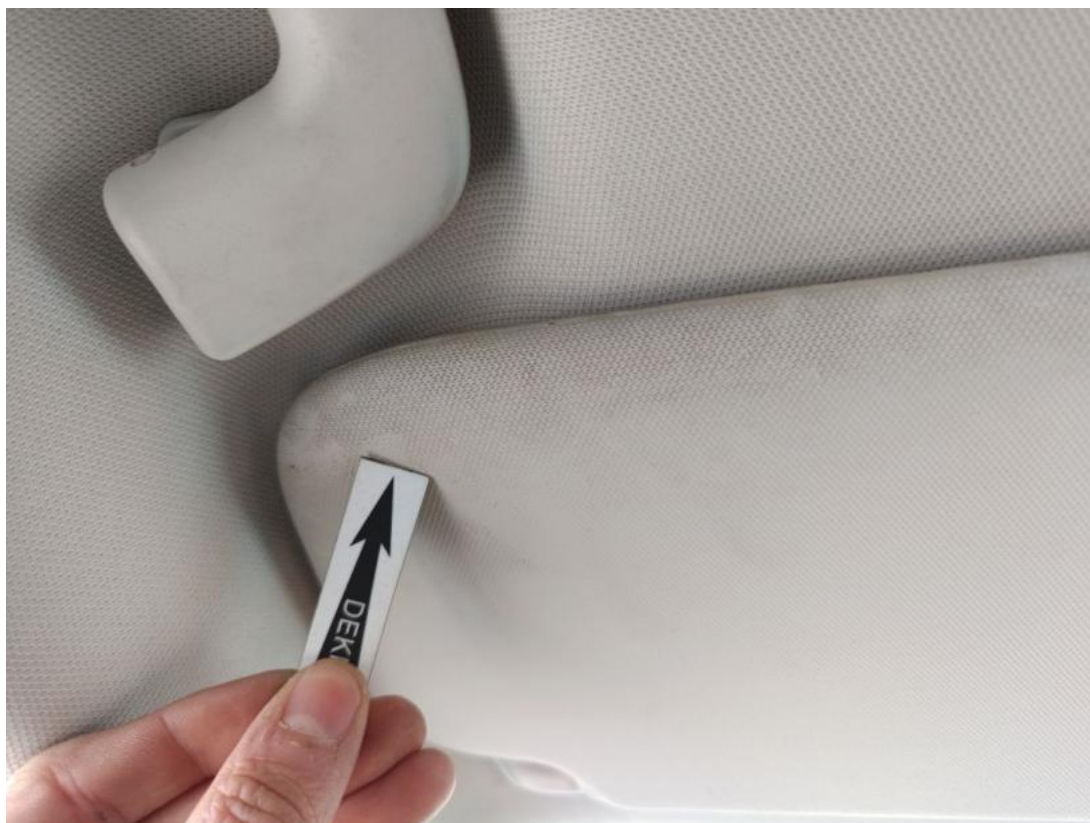
**Fot. 51**

Ostona p/słoneczna lewa - zdjęcie poglądowe 1

Ostona p/słoneczna lewa - Inne 1

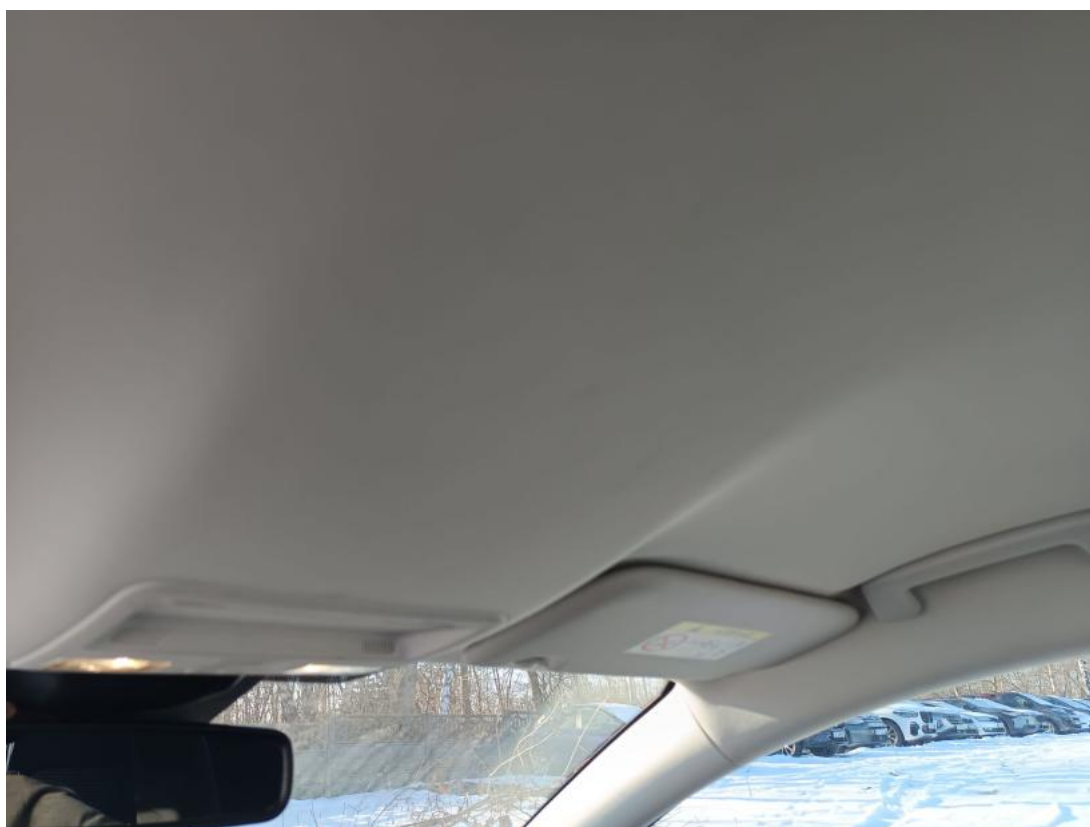
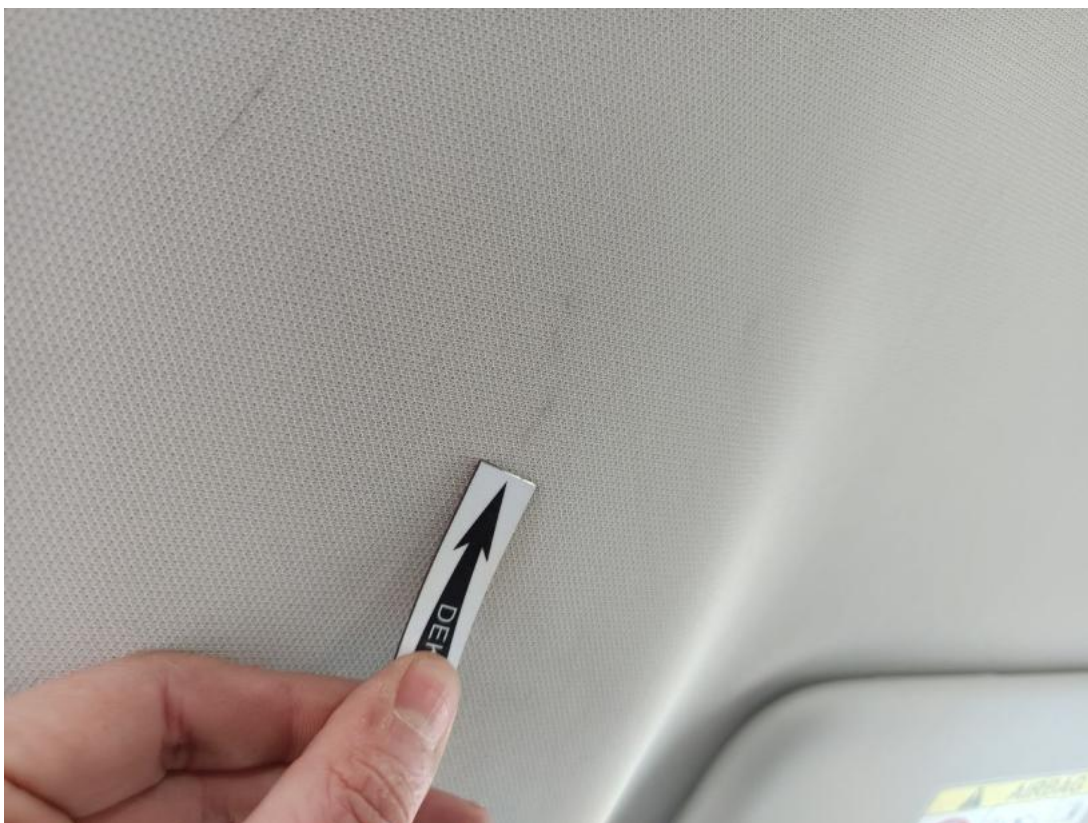
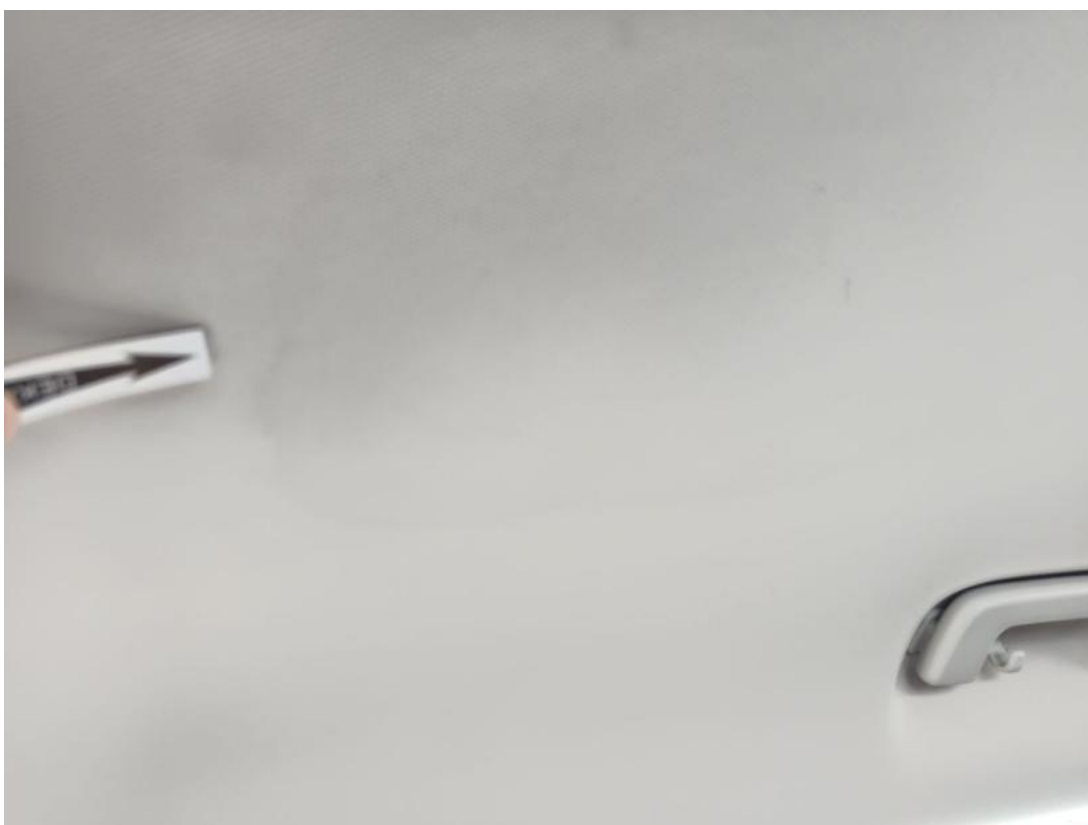
**Fot. 53**

| Poz. | Nazwa pozycji | Opis uszkodzeń | Kwalifik. | Naprawa [rbg] |
|---|---|---|---|---|
| 4 | Podsufitka | zabrudzenie | NA | 1 |

Podsufitka - zdjęcie poglądowe 1

Podsufitka - Inne 1

Podsufitka - Inne 2

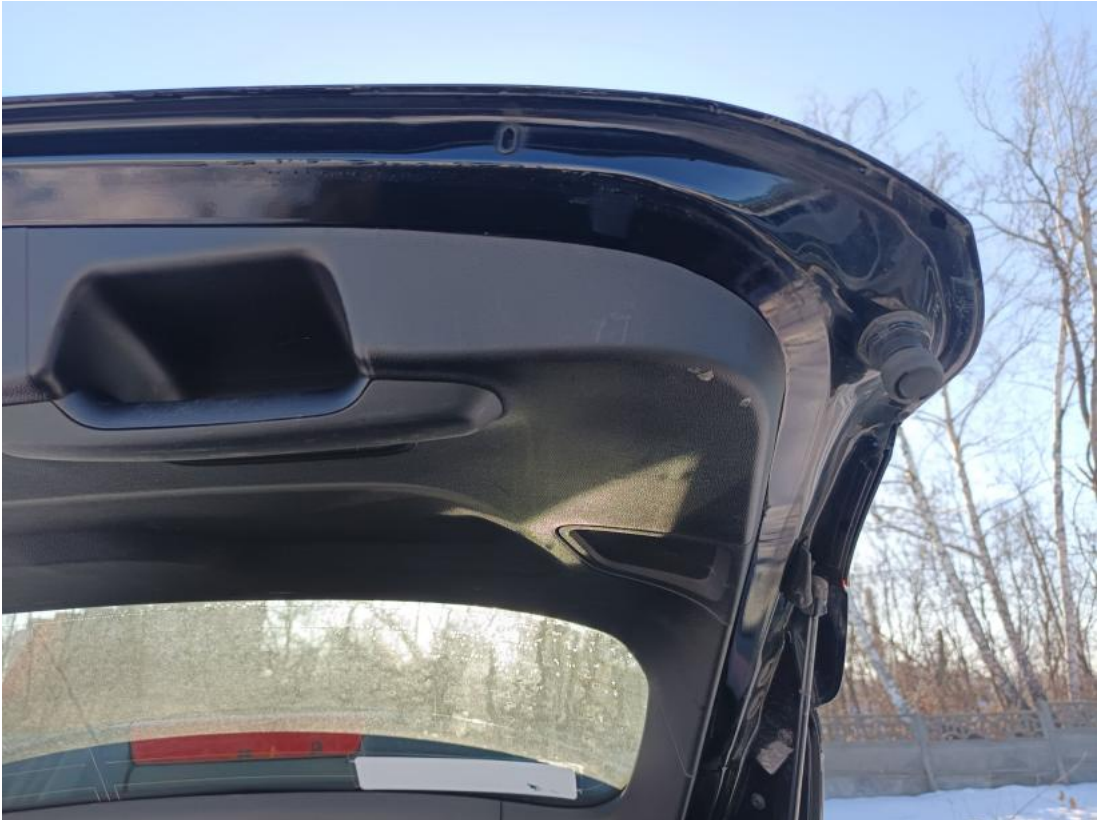
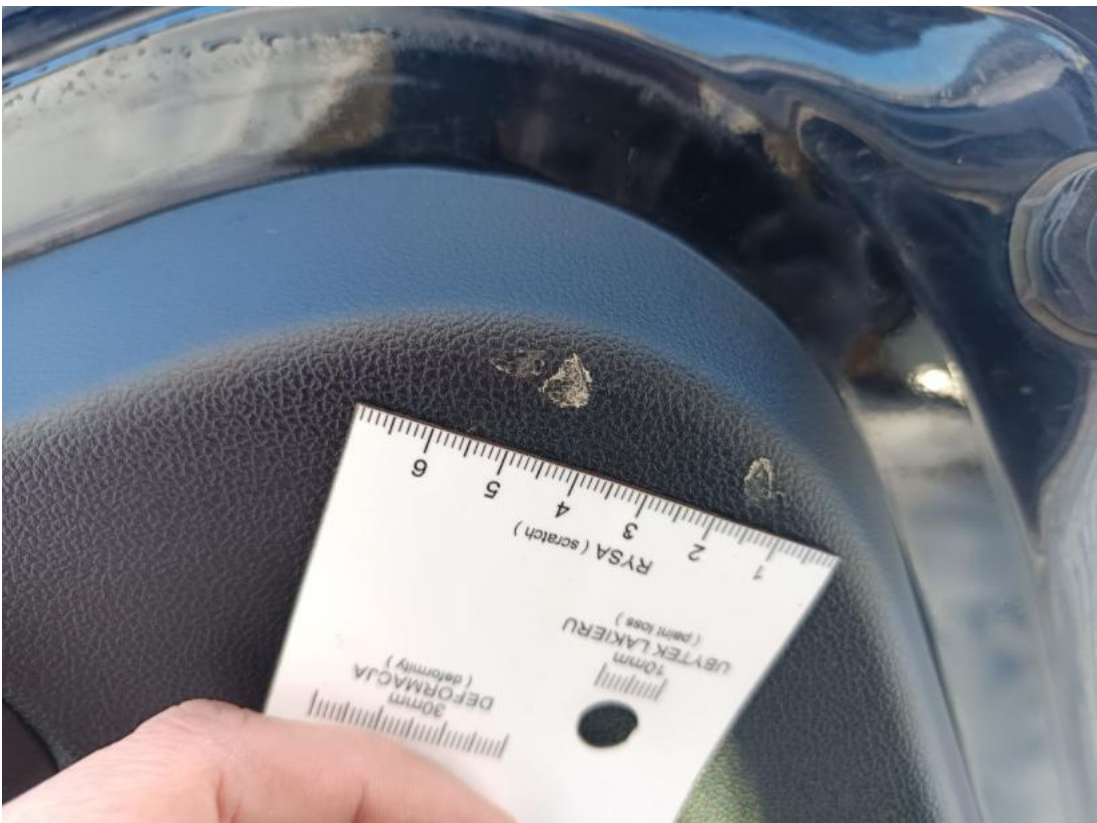
**Fot. 56**

| Poz. | Nazwa pozycji | Opis uszkodzeń | Kwalifik. | Naprawa [rbg] |
|---|---|---|---|---|
| 9 | Nakładka pokrywy tylnej dół | zarysowanie | | |

Wykładzina pokrywy tylnej - zdjęcie pogładowe 1

Wykładzina pokrywy tylnej - Rysa/odprysk 1
