Nr zlecenia: 147/22/01/2026/CarArena STANDARD

## WYCENA WARTOŚCI

Zadanie: Ocena stanu technicznego i określenie wartości rynkowej pojazdu

| DANE IDENTYFIKACYJNE POJAZDU | | Dane: [D] II-2026 | |
|---|---|---|---|
| Model pojazdu: | Transit Courier 1.0 MR`15 E6 1.8t | Nr Info-Ekspert: | 011-08782 |

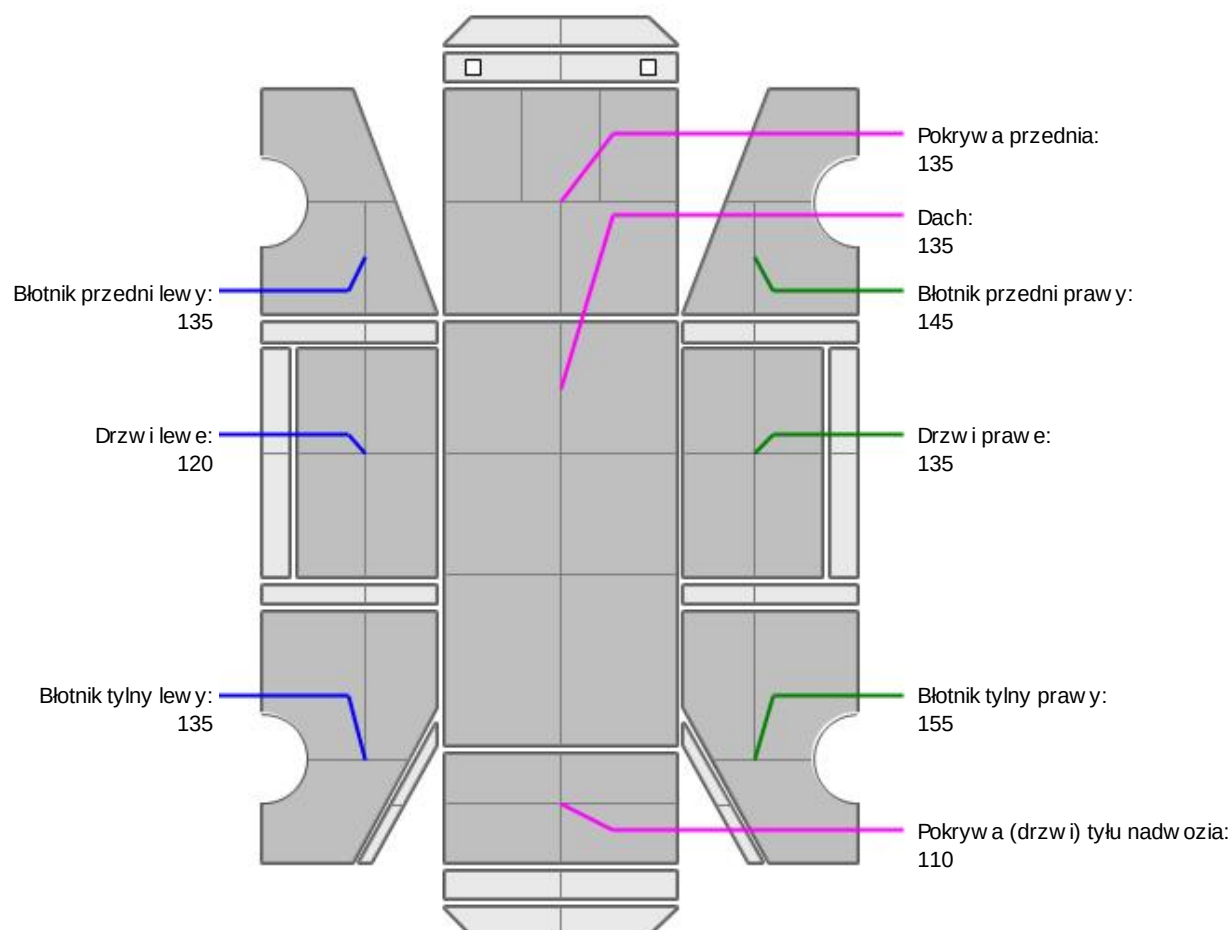
### NADWOZIE – Opis powłoki lakierowej

| L.p. | Nazwa elementu | L / P | Grubość powłoki [µm] | Opis |
| 1 | Pokrywa przednia | | 135 | |
| 2 | Dach | | 135 | |
| 3 | Błotnik przedni | L | 135 | |
| 4 | Drzwi | L | 120 | |
| 5 | Błotnik tylny | L | 135 | |
| 6 | Błotnik przedni | P | 145 | |
| 7 | Drzwi | P | 135 | |
| 8 | Błotnik tylny | P | 155 | |
| 9 | Pokrywa (drzwi) tyłu nadwozia | | 110 | |

Podane przedziały grubości powłoki lakierowej poszczególnych elementów dotyczą wyłącznie punktów pomiarowych, tj. trzech wybranych miejsc na danym elemencie nadwozia. Nie oznacza to, że w pozostałych obszarach danego elementu grubość powłoki jest jednakowa ani że nie może wykroczyć poza wskazane zakresy. Pomiary wykonano urządzeniem będącym w posiadaniu rzeczoznawcy. Pomiar wykonany innym przyrządem może się różnić.
