Nr zlecenia: 128/10/02/2026/CarArena STANDARD

## WYCENA WARTOŚCI

Zadanie: Ocena stanu technicznego i określenie wartości rynkowej pojazdu

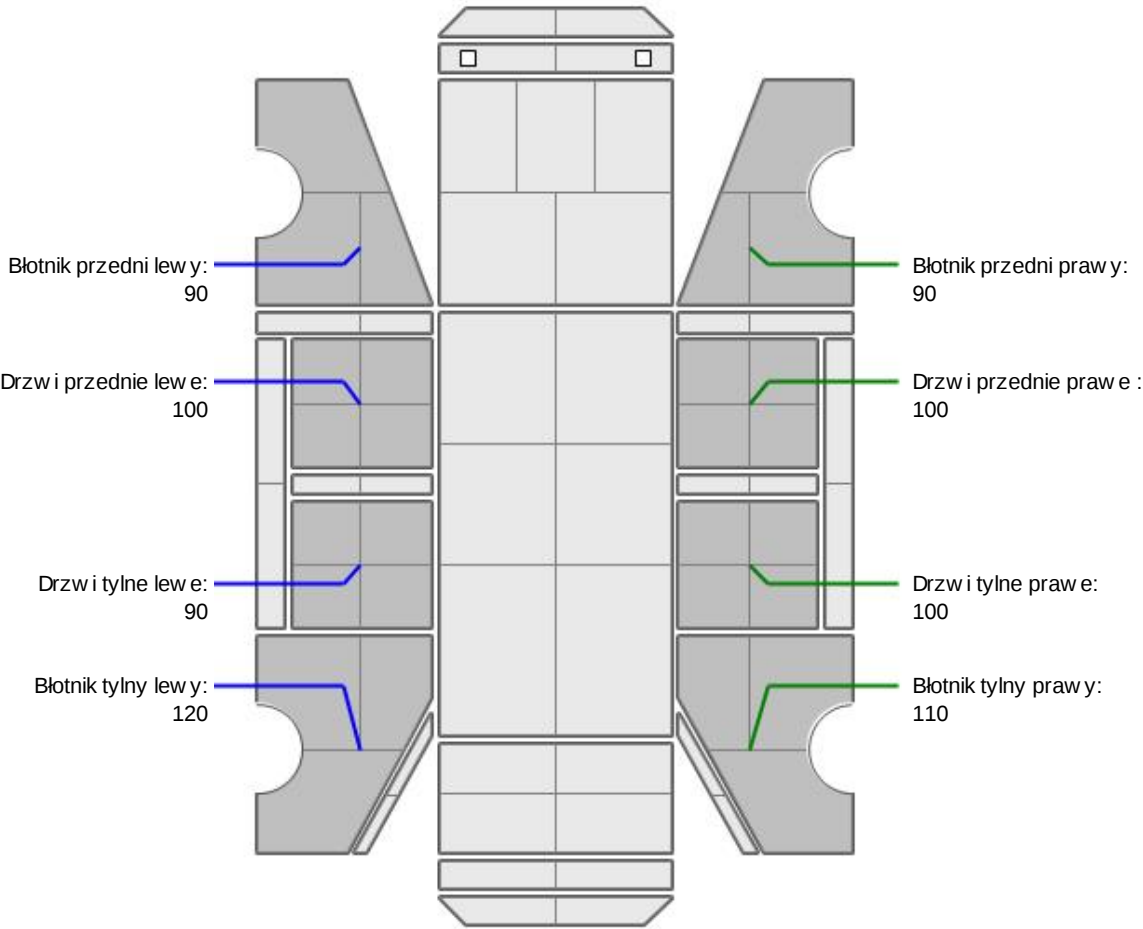
NADWOZIE – Opis powłoki lakierowej

| L.p. | Nazwa elementu | L / P | Grubość powłoki<br>[µm] | Opis |
| 1 | Błotnik przedni | L | 90 | |
| 2 | Drzwi przednie | L | 100 | |

| 3 | Drzwi tylne | L | 90 | |
| 4 | Błotnik tylny | L | 120 | |
| 5 | Błotnik przedni | P | 90 | |
| 6 | Drzwi przednie | P | 100 | |
| 7 | Drzwi tylne | P | 100 | |
| 8 | Błotnik tylny | P | 110 | |

Podane przedziały grubości powłoki lakierowej poszczególnych elementów dotyczą wyłącznie punktów pomiarowych, tj. trzech wybranych miejsc na danym elemencie nadwozia. Nie oznacza to, że w pozostałych obszarach danego elementu grubość powłoki jest jednakowa ani że nie może wykaczać poza wskazane zakresy. Pomiary wykonano urządzeniem będącym w posiadaniu rzeczoznawcy. Pomiar wykonany innym przyrządem może się różnić.
