Marka: RENAULT

Model: Megane IV Grandtour dCi MR`16 E6

Nr rejestracyjny: WW 618SH

**DOKUMENTACJA FOTOGRAFICZNA**  
**do wyceny nr: L/1621/854/25 - WW 618SH**

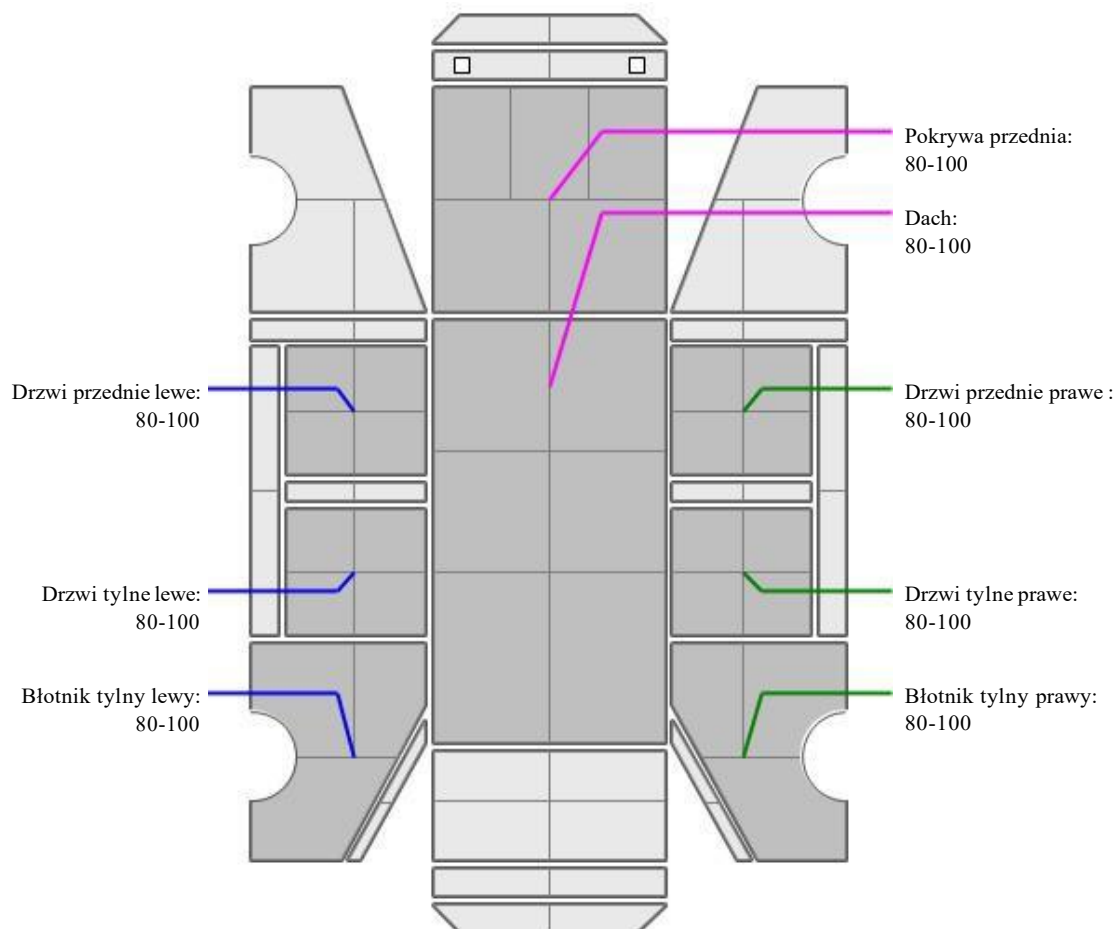
## OPIS POWŁOKI LAKIEROWEJ

Na podstawie informacji uzyskanych od zleceniodawcy styczniu 2021r pojazd posiadał naprawiany tył nadwozia.
