## Raport z oględzin pojazdu

| Numer raportu | 419655/1/26-9571 | Data raportu | 26-01-2026 |

| Marka, model | LEXUS GS 15-18 |
| Numer rejestracyjny | WD3622S |

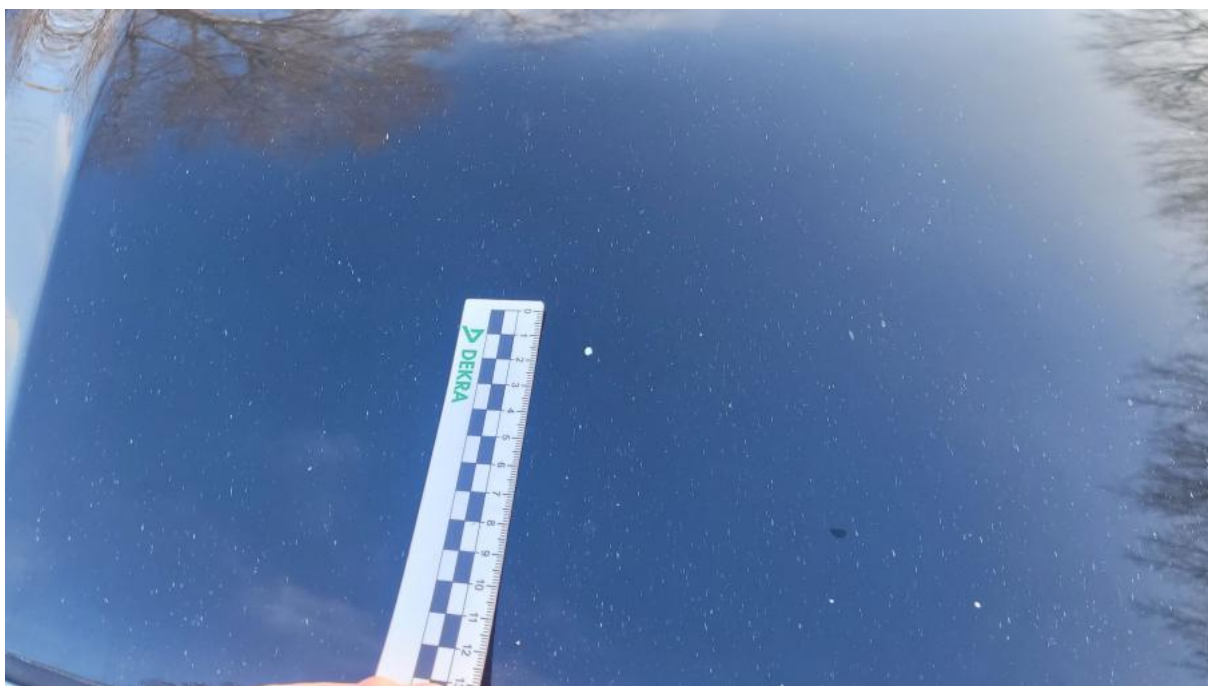
**Fot. 33**

Pokrywa komory silnika - Rysa/odprysk 1

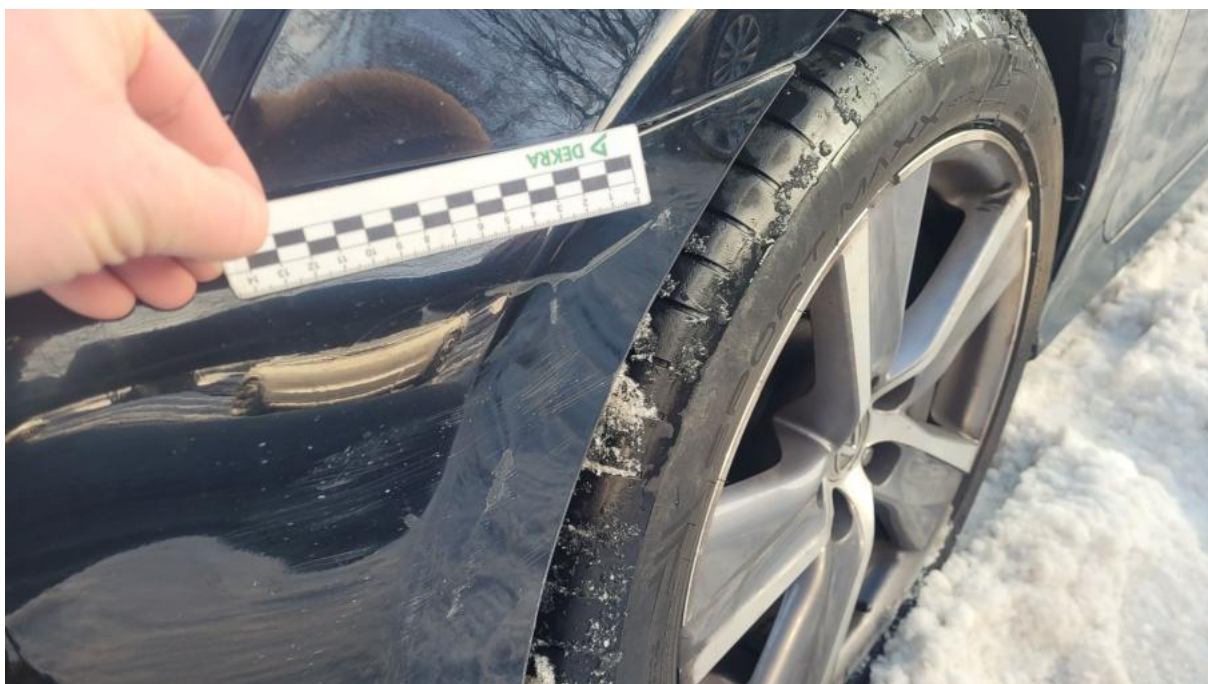
**Fot. 34**

Zderzak - Rysa/odprysk 1

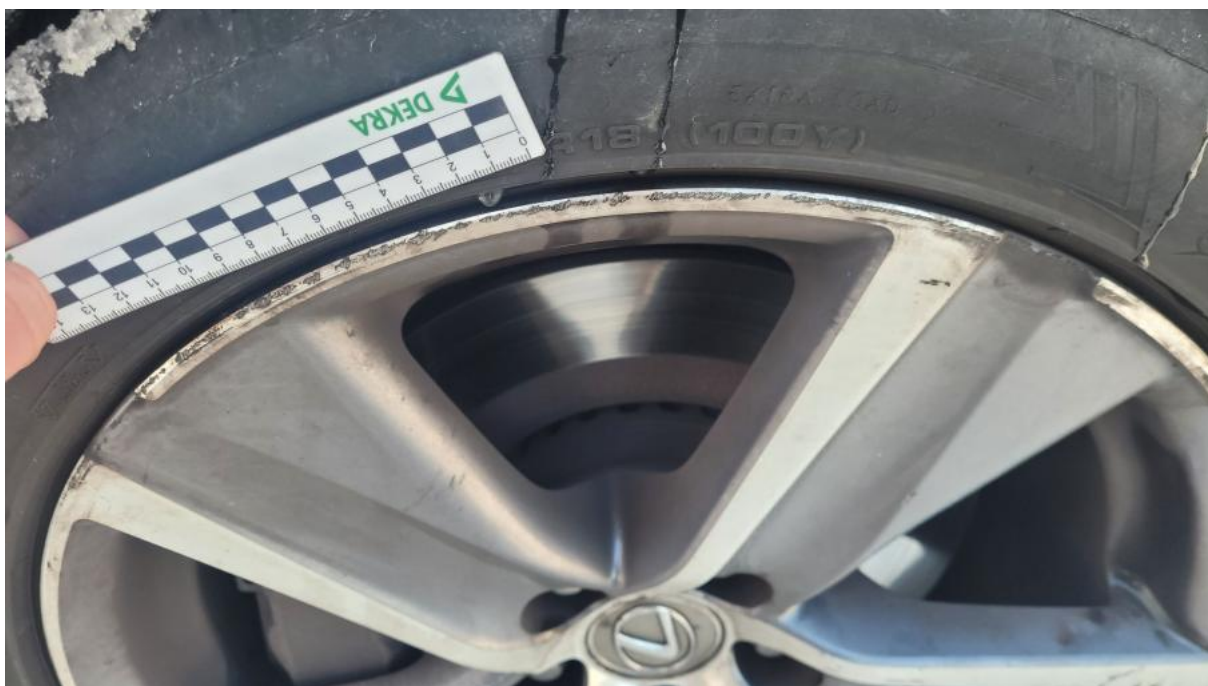
**Fot. 35**

| Poz. | Nazwa pozycji | Opis uszkodzeń | Kwalifik. | Naprawa [rbg] |
|---|---|---|---|---|
| 4 | FELGA ALUMINIOWA VR | zarysowanie | | |

Felga aluminiowa przednia P - Rysa/odprysk 1

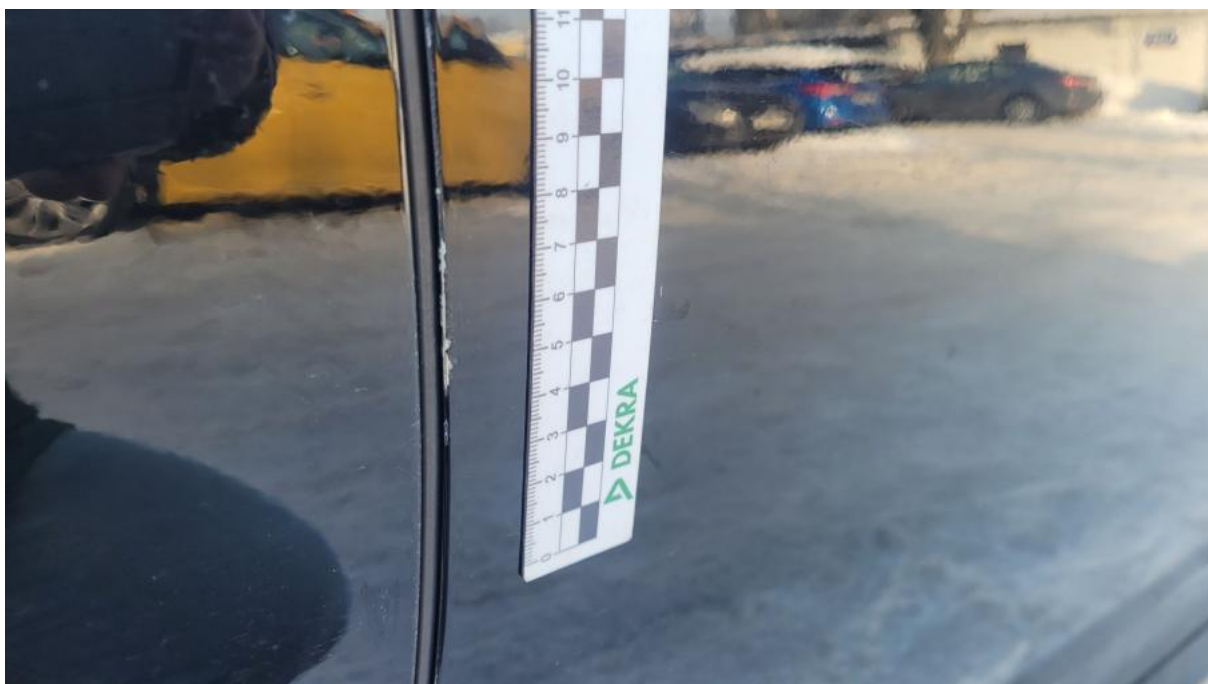
**Fot. 36**

| Poz. | Nazwa pozycji | Opis uszkodzeń | Kwalifik. | Naprawa [rbg] |
|---|---|---|---|---|
| 1 | Drzwi VR | rysa/odprysk | NA | |

Drzwi przednie P - Rysa/odprysk 1

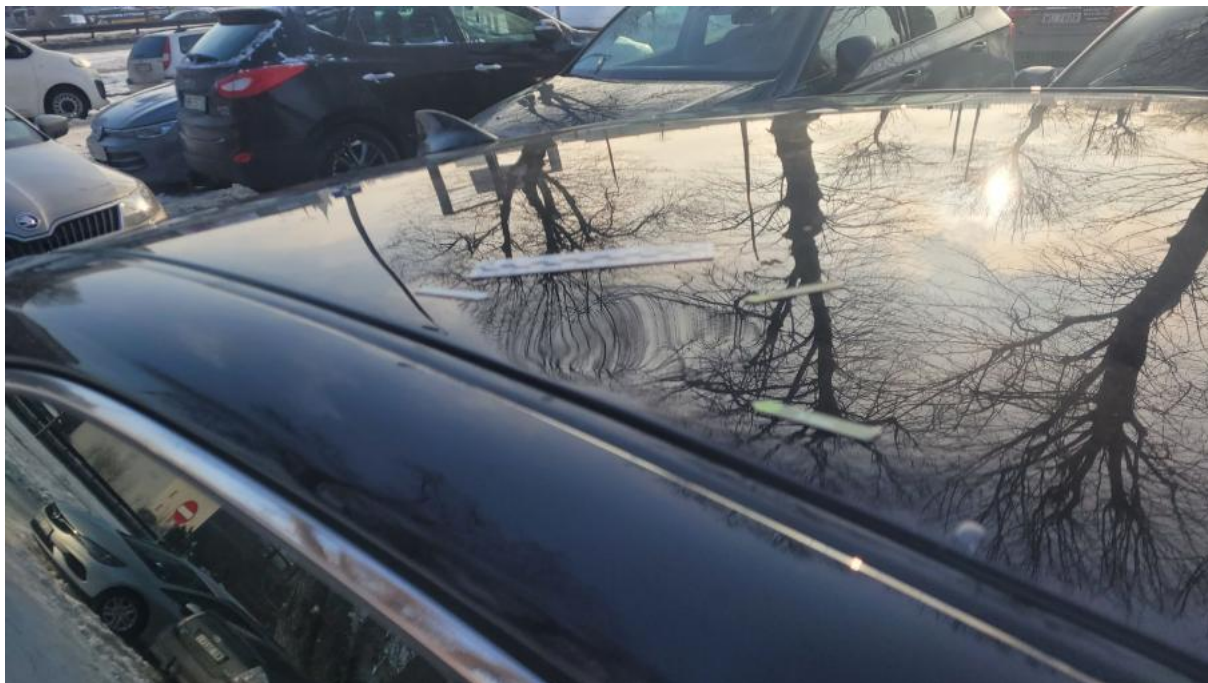
**Fot. 37**

Dach - Wgniecenie/odkształcenie 1

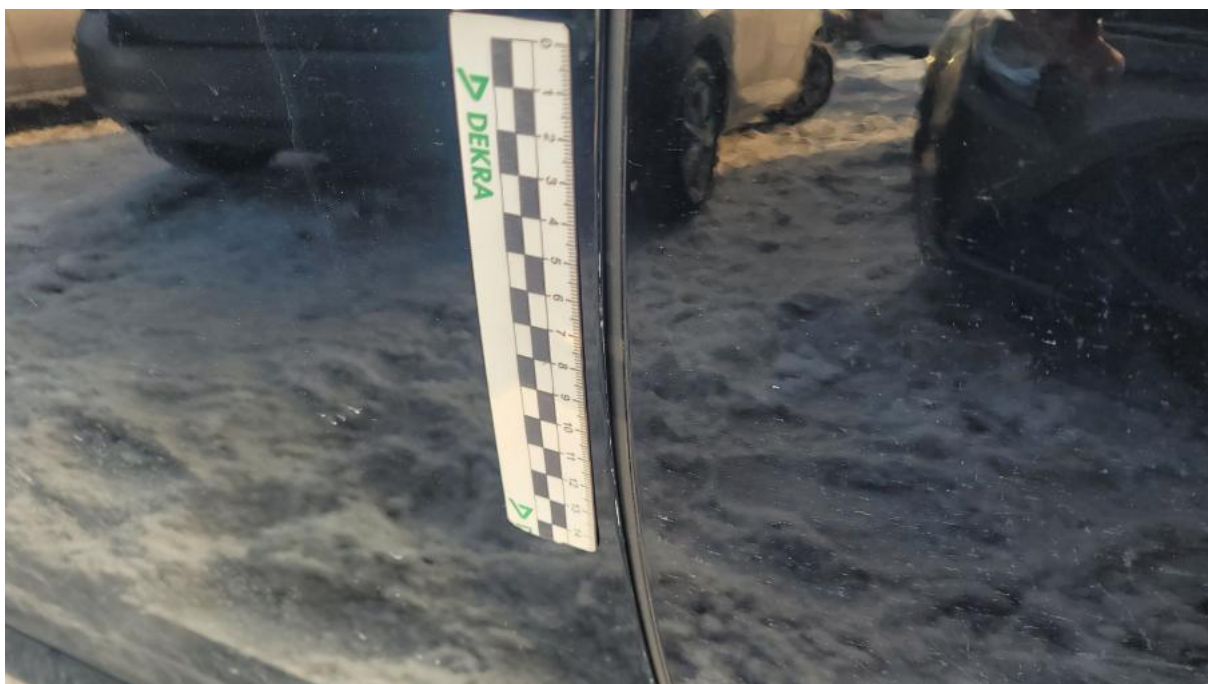
**Fot. 38**

| Poz. | Nazwa pozycji | Opis uszkodzeń | Kwalifik. | Naprawa [rbg] |
|---|---|---|---|---|
| 2 | Drzwi VL | rysa/odprysk | | |

Drzwi przed L - Rysa/odprysk 1

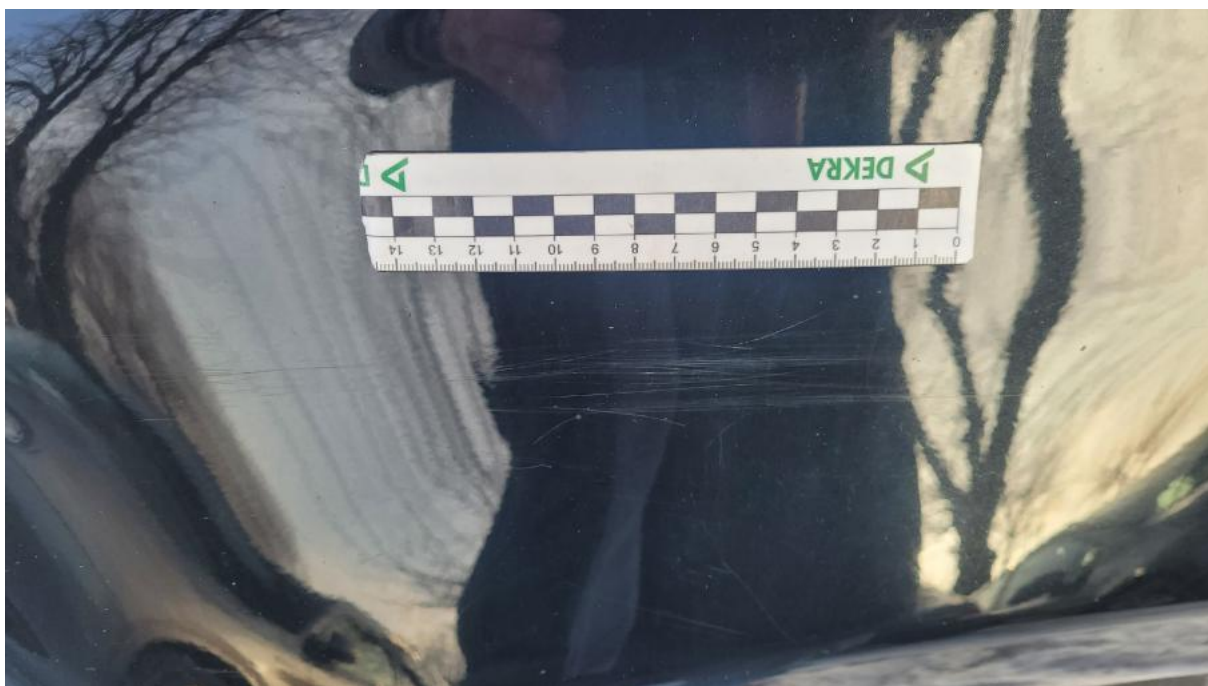
**Fot. 39**

| Poz. | Nazwa pozycji | Opis uszkodzeń | Kwalifik. | Naprawa [rbg] |
|---|---|---|---|---|
| 3 | blotnik przedni VL | rysa/odprysk | | |

Błotnik przedni L - Rysa/odprysk 1
