Nr zlecenia: 94/10/02/2026/CarArena STANDARD

## Wycena wartości

Zadanie: Ocena stanu technicznego i określenie wartości rynkowej pojazdu

| DANE IDENTYFIKACYJNE POJAZDU | | Dane: [O] II-2026 | |
|---|---|---|---|
| Marka: | HYUNDAI | Nr rejestracyjny: | WY7356H |

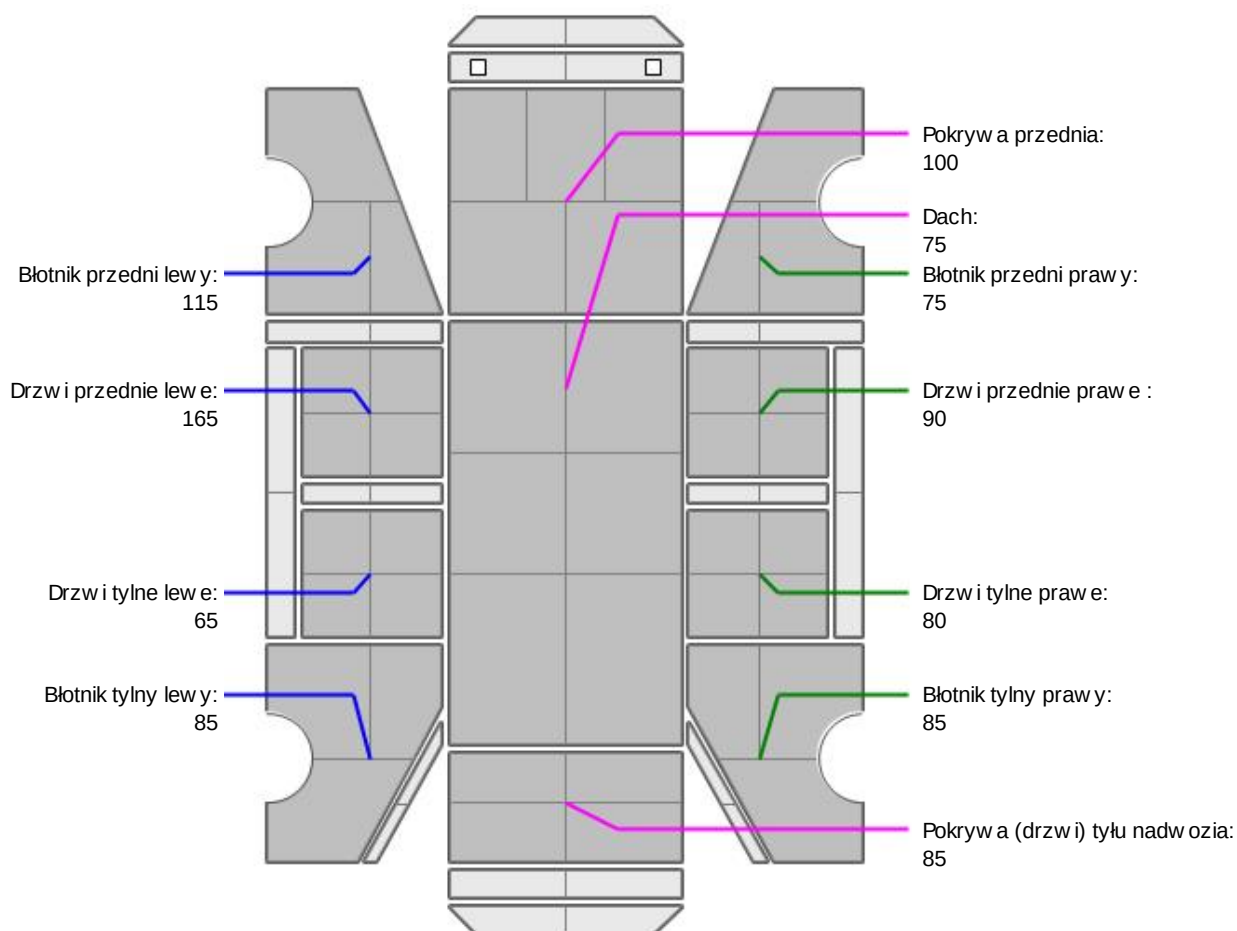
| L.p. | Nazwa elementu | L / P | Grubość powłoki [µm] | Opis |
| 1 | Pokrywa przednia | | 100 | |
| 2 | Dach | | 75 | |
| 3 | Błotnik przedni | L | 115 | |
| 4 | Drzwi przednie | L | 165 | |

| 5 | Drzwi tylne | L | 65 | |
| 6 | Błotnik tylny | L | 85 | |
| 7 | Błotnik przedni | P | 75 | |
| 8 | Drzwi przednie | P | 90 | |
| 9 | Drzwi tylne | P | 80 | |
| 10 | Błotnik tylny | P | 85 | |
| 11 | Pokrywa (drzwi) tyłu nadwozia | | 85 | |

Podane przedziały grubości powłoki lakierowej poszczególnych elementów dotyczą wyłącznie punktów pomiarowych, tj. trzech wybranych miejsc na danym elemencie nadwozia. Nie oznacza to, że w pozostałych obszarach danego elementu grubość powłoki jest jednakowa ani że nie może wykroczyć poza wskazane zakresy. Pomiary wykonano urządzeniem będącym w posiadaniu rzeczoznawcy. Pomiar wykonany innym przyrządem może się różnić.
