Nr zlecenia: 93/10/02/2026/CarArena STANDARD

## Wycena wartości

Zadanie: Ocena stanu technicznego i określenie wartości rynkowej pojazdu

| DANE IDENTYFIKACYJNE POJAZDU | | Dane: [D] II-2026 | |
|---|---|---|---|
| Model pojazdu: | Ranger 2.2 TDCi MR`12 E5 3.2t | Nr Info-Ekspert: | 011-07226 |

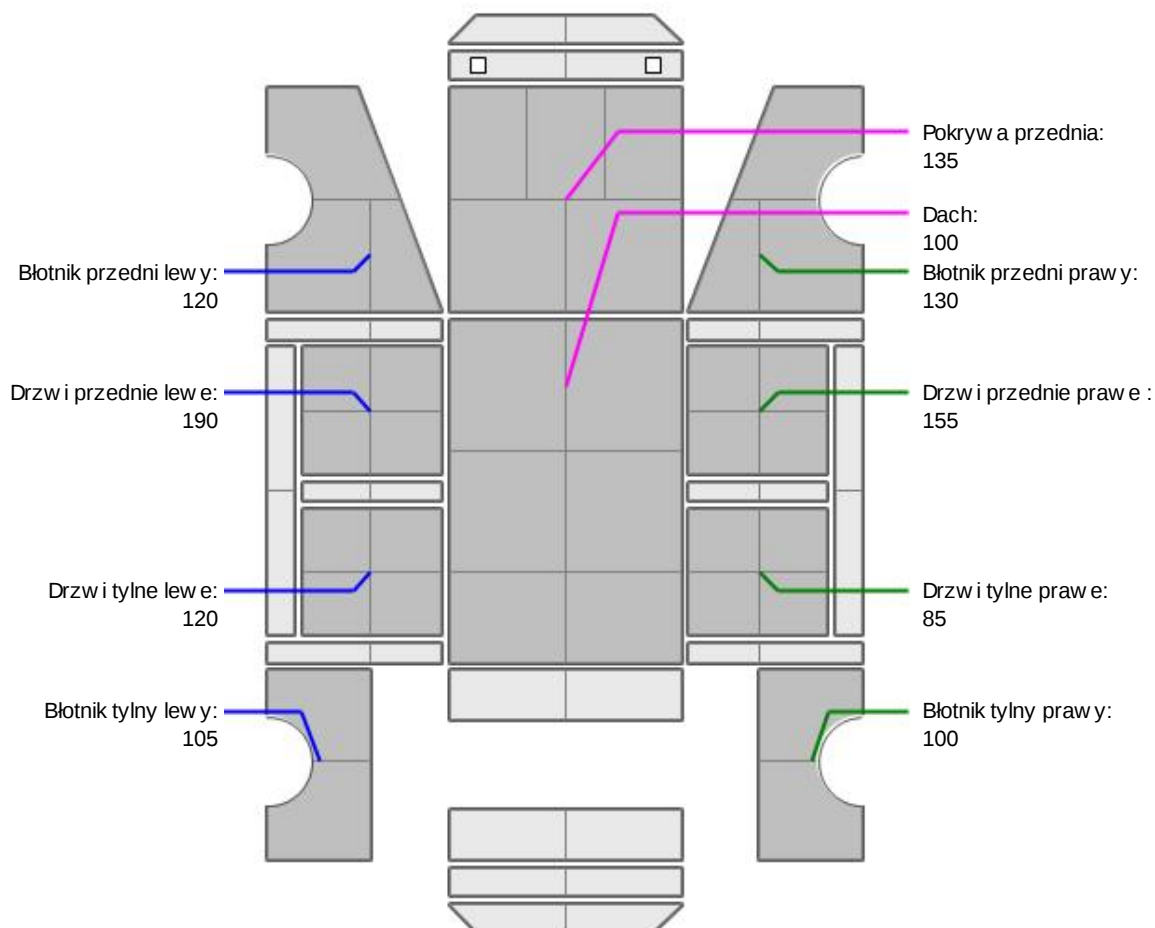
| L.p. | Nazwa elementu | L / P | Grubość powłoki [ $\mu\text{m}$ ] | Opis |
| 1 | Pokrywa przednia | | 135 | |
| 2 | Dach | | 100 | |
| 3 | Blotnik przedni | L | 120 | |

| 4 | Drzwi przednie | L | 190 | |
| 5 | Drzwi tylne | L | 120 | |
| 6 | Błotnik tylny | L | 105 | |
| 7 | Błotnik przedni | P | 130 | |
| 8 | Drzwi przednie | P | 155 | |
| 9 | Drzwi tylne | P | 85 | |
| 10 | Błotnik tylny | P | 100 | |

Podane przedziały grubości powłoki lakierowej poszczególnych elementów dotyczą wyłącznie punktów pomiarowych, tj. trzech wybranych miejsc na danym elemencie nadwozia. Nie oznacza to, że w pozostałych obszarach danego elementu grubość powłoki jest jednakowa ani że nie może wykroczać poza wskazane zakresy. Pomiary wykonano urządzeniem będącym w posiadaniu rzeczoznawcy. Pomiar wykonany innym przyrządem może się różnić.
