Nr zlecenia: 96/10/02/2026/CarArena STANDARD

## Wycena wartości

Zadanie: Ocena stanu technicznego i określenie wartości rynkowej pojazdu

| DANE IDENTYFIKACYJNE POJAZDU | | Dane: [O] II-2026 | |
|---|---|---|---|
| Marka: | HYUNDAI | Nr rejestracyjny: | WY7357H |

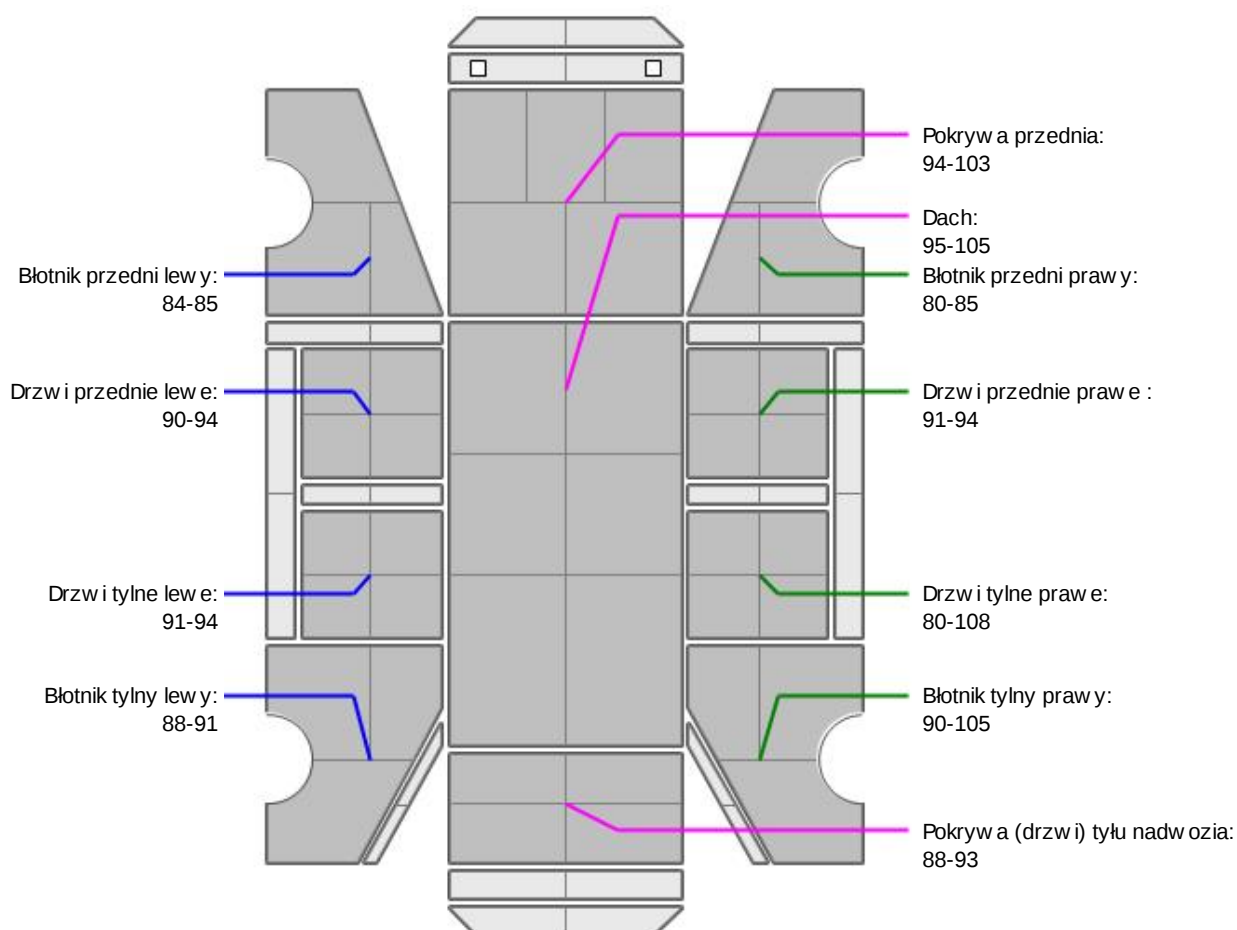
### NADWOZIE – Opis powłoki lakierowej

| L.p. | Nazwa elementu | L / P | Grubość powłoki [μm] | Opis |
| 1 | Pokrywa przednia | | 94-103 | |
| 2 | Dach | | 95-105 | |
| 3 | Błotnik przedni | L | 84-85 | |

| 4 | Drzwi przednie | L | 90-94 | |
| 5 | Drzwi tylne | L | 91-94 | |
| 6 | Błotnik tylny | L | 88-91 | |
| 7 | Błotnik przedni | P | 80-85 | |
| 8 | Drzwi przednie | P | 91-94 | |
| 9 | Drzwi tylne | P | 80-108 | |
| 10 | Błotnik tylny | P | 90-105 | |
| 11 | Pokrywa (drzwi) tyłu nadwozia | | 88-93 | |

Podane przedziały grubości powłoki lakierowej poszczególnych elementów dotyczą wyłącznie punktów pomiarowych, tj. trzech wybranych miejsc na danym elemencie nadwozia. Nie oznacza to, że w pozostałych obszarach danego elementu grubość powłoki jest jednakowa ani że nie może wykroczyć poza wskazane zakresy. Pomiary wykonano urządzeniem będącym w posiadaniu rzeczoznawcy. Pomiar wykonany innym przyrządem może się różnić.
