Nr zlecenia: 74/05/02/2026/CarArena STANDARD

## WYCENA WARTOŚCI

Zadanie: Ocena stanu technicznego i określenie wartości rynkowej pojazdu

| DANE IDENTYFIKACYJNE POJAZDU | | Dane: [T] II-2026 | |
|---|---|---|---|
| Marka: | SKODA | Nr rejestracyjny: | WA8424E |

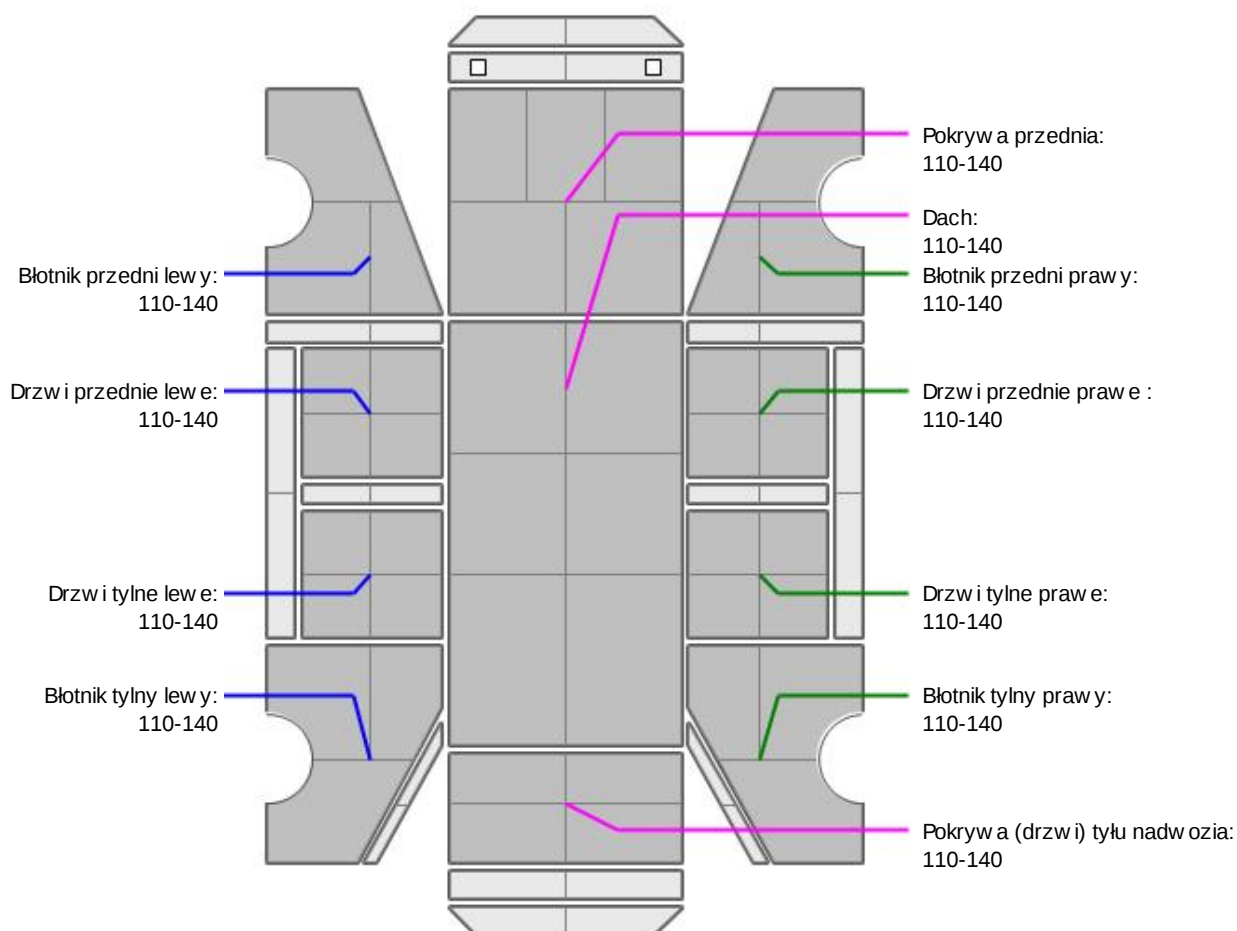
## NADWOZIE – Opis powłoki lakierowej

| L.p. | Nazwa elementu | L / P | Grubość powłoki [μm] | Opis |
| 1 | Pokrywa przednia | | 110-140 | |
| 2 | Dach | | 110-140 | |
| 3 | Błotnik przedni | L | 110-140 | |
| 4 | Drzwi przednie | L | 110-140 | |
| 5 | Drzwi tylne | L | 110-140 | |
| 6 | Błotnik tylny | L | 110-140 | |
| 7 | Błotnik przedni | P | 110-140 | |
| 8 | Drzwi przednie | P | 110-140 | |
| 9 | Drzwi tylne | P | 110-140 | |
| 10 | Błotnik tylny | P | 110-140 | |
| 11 | Pokrywa (drzwi) tyłu nadwozia | | 110-140 | |

Podane przedziały grubości powłoki lakierowej poszczególnych elementów dotyczą wyłącznie punktów pomiarowych, tj. trzech wybranych miejsc na danym elemencie nadwozia. Nie oznacza to, że w pozostałych obszarach danego elementu grubość powłoki jest jednakowa ani że nie może wykroczyć poza wskazane zakresy. Pomiary wykonano urządzeniem będącym w posiadaniu rzeczoznawcy. Pomiar wykonany innym przyrządem może się różnić.
