Nr zlecenia: 72/05/02/2026/CarArena STANDARD

## WYCENA WARTOŚCI

Zadanie: Ocena stanu technicznego i określenie wartości rynkowej pojazdu

| DANE IDENTYFIKACYJNE POJAZDU | | Dane: [O] II-2026 | |
|---|---|---|---|
| Marka: | SKODA | Nr rejestracyjny: | WE1T169 |

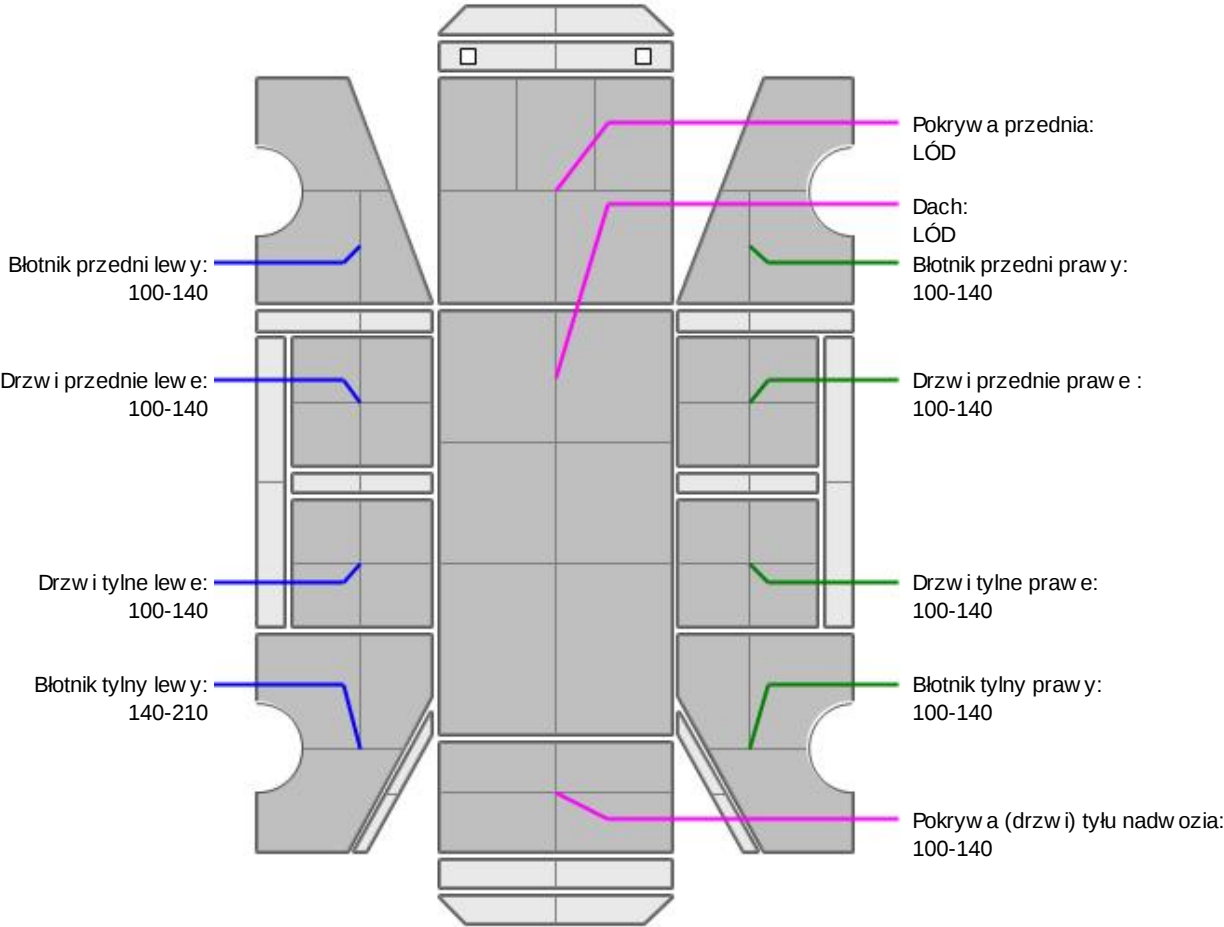
NADWOZIE – Opis powłoki lakierowej

| L.p. | Nazwa elementu | L / P | Grubość powłoki [µm] | Opis |
| 3 | Błotnik przedni | L | 100-140 | |
| 6 | Błotnik tylny | L | 140-210 | |

Podane przedziały grubości powłoki lakierowej poszczególnych elementów dotyczą wyłącznie punktów pomiarowych, tj. trzech wybranych miejsc na danym elemencie nadwozia. Nie oznacza to, że w pozostałych obszarach danego elementu grubość powłoki jest jednakowa ani że nie może wykroczać poza wskazane zakresy. Pomiary wykonano urządzeniem będącym w posiadaniu rzeczoznawcy. Pomiar wykonany innym przyrządem może się różnić.
