Nr zlecenia: 130/10/02/2026/CarArena STANDARD

## WYCENA WARTOŚCI

Zadanie: Ocena stanu technicznego i określenie wartości rynkowej pojazdu

| DANE IDENTYFIKACYJNE POJAZDU | | Dane: [O] II-2026 | |
|---|---|---|---|
| Model pojazdu: | 320 Touring Diesel Mild Hybrid MR`22 E6d/e G21 | Nr Info-Ekspert: | 003-06460 |

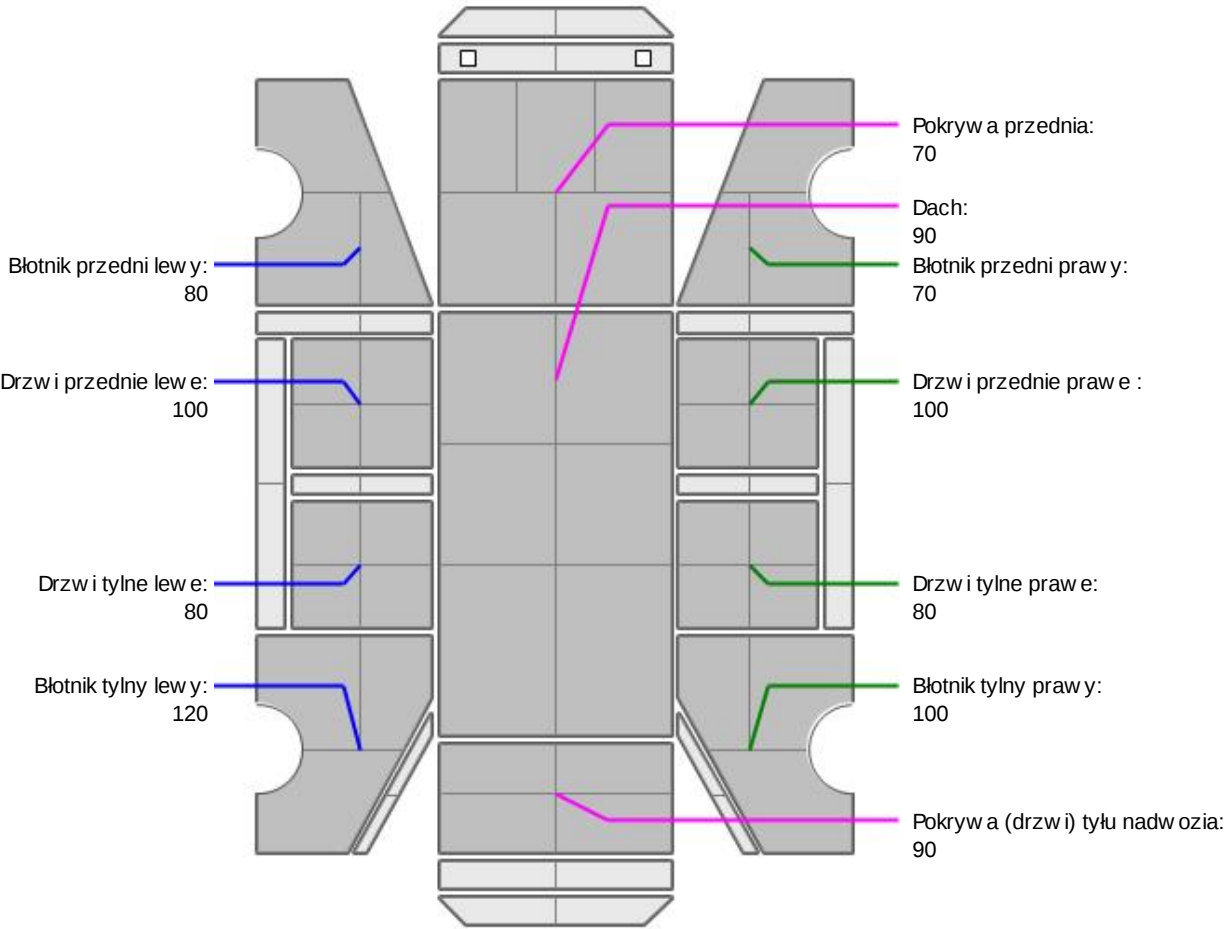
**NADWOZIE – Opis powłoki lakierowej**

| L.p. | Nazwa elementu | L / P | Grubość powłoki [µm] | Opis |
| 1 | Pokrywa przednia | | 70 | |
| 2 | Dach | | 90 | |
| 3 | Błotnik przedni | L | 80 | |
| 4 | Drzwi przednie | L | 100 | |
| 5 | Drzwi tylne | L | 80 | |
| 6 | Błotnik tylny | L | 120 | |
| 7 | Błotnik przedni | P | 70 | |
| 8 | Drzwi przednie | P | 100 | |

| 9 | Drzwi tylne | P | 80 | |
| 10 | Błotnik tylny | P | 100 | |
| 11 | Pokrywa (drzwi) tyłu nadwozia | | 90 | |

Podane przedziały grubości powłoki lakierowej poszczególnych elementów dotyczą wyłącznie punktów pomiarowych, tj. trzech wybranych miejsc na danym elemencie nadwozia. Nie oznacza to, że w pozostałych obszarach danego elementu grubość powłoki jest jednakowa ani że nie może wykaczać poza wskazane zakresy. Pomiary wykonano urządzeniem będącym w posiadaniu rzeczoznawcy. Pomiar wykonany innym przyrządem może się różnić.
