Nr zlecenia: 36/13/02/2026/CarArena STANDARD

## Wycena wartości

Zadanie: Ocena stanu technicznego i określenie wartości rynkowej pojazdu

Rodzaj pojazdu: <b>Samochód osobowy</b>	VIN: <b>WF0DXGAKDGA73701</b>
Marka: <b>FORD</b>	Nr rejestracyjny: <b>PZ083VK</b>
Model pojazdu: <b>Fiesta 1.5 TDCi MR`13 E5</b>	Nr Info-Ekspert: <b>011-07538</b>
Wersja: <b>Trend</b>	Rok produkcji: <b>2016</b>

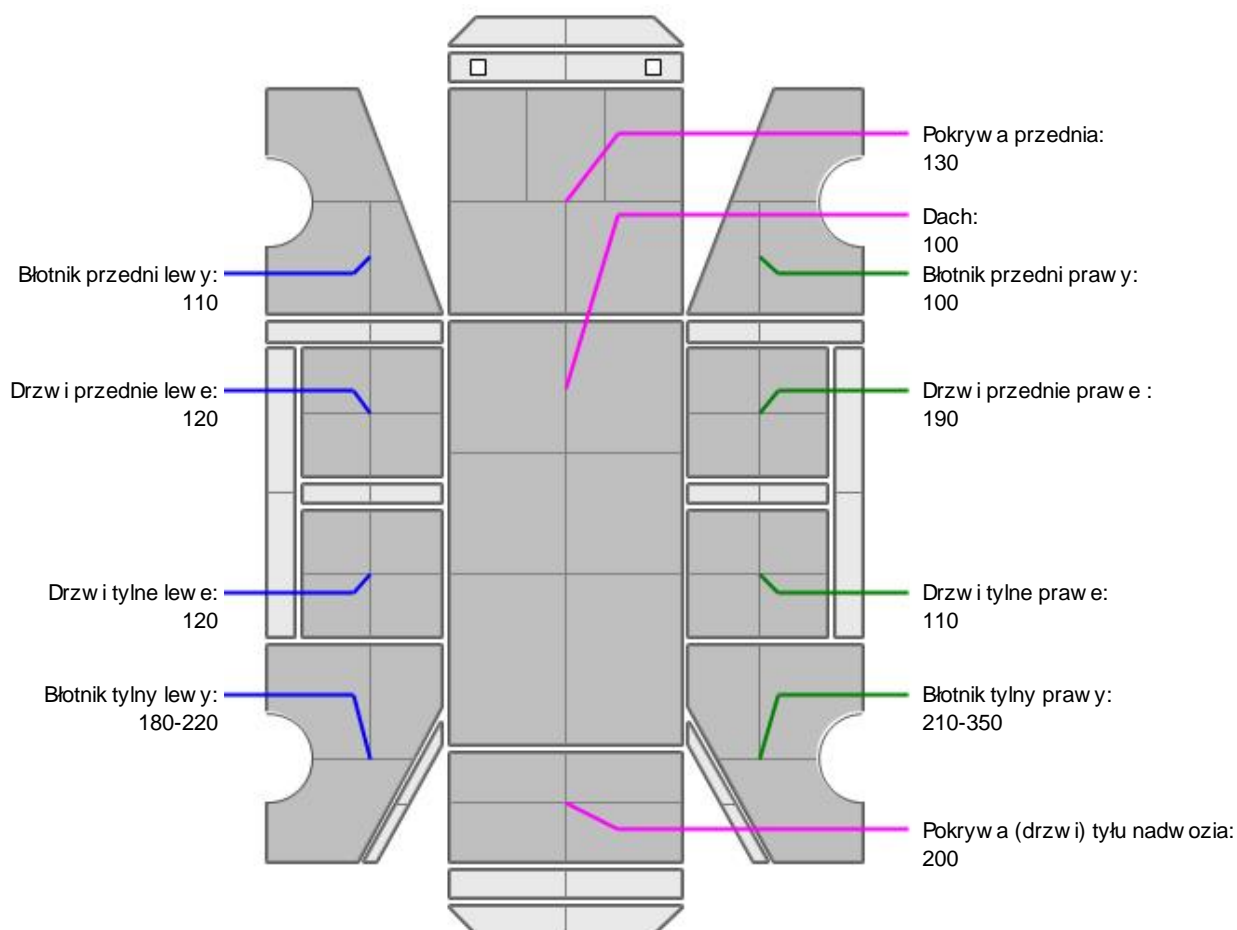
L.p.	Nazwa elementu	L / P	Grubość powłoki [µm]	Opis
1	Pokrywa przednia		130	
2	Dach		100	
3	Błotnik przedni	L	110	
4	Drzwi przednie	L	120	
5	Drzwi tylne	L	120	
6	Błotnik tylny	L	180-220	
7	Błotnik przedni	P	100

8	Drzwi przednie	P	190	
9	Drzwi tylne	P	110	
10	Błotnik tylny	P	210-350	
11	Pokrywa (drzwi) tyłu nadwozia		200

Podane przedziały grubo ci powłoki lakierowej poszczególnych elementów dotyczą wyłącznie punktów pomiarowych, tj. trzech wybranych miejsc na danym elemencie nadwozia. Nie oznacza to, że w pozostałych obszarach danego elementu grubość powłoki jest jednakowa ani że nie może wykraczać poza wskazane zakresy. Pomiary wykonano urządzeniem bezdotykowym w posiadaniu rzeczoznawcy. Pomiar wykonany innym przyrządem może się różnić.
