Nr zlecenia: 35/13/02/2026/CarArena STANDARD

## Wycena wartości

Zadanie: Ocena stanu technicznego i określenie wartości rynkowej pojazdu

| DANE IDENTYFIKACYJNE POJAZDU | | Dane: [O] II-2026 | |
|---|---|---|---|
| Marka: | SKODA | Nr rejestracyjny: | PO1RV35 |

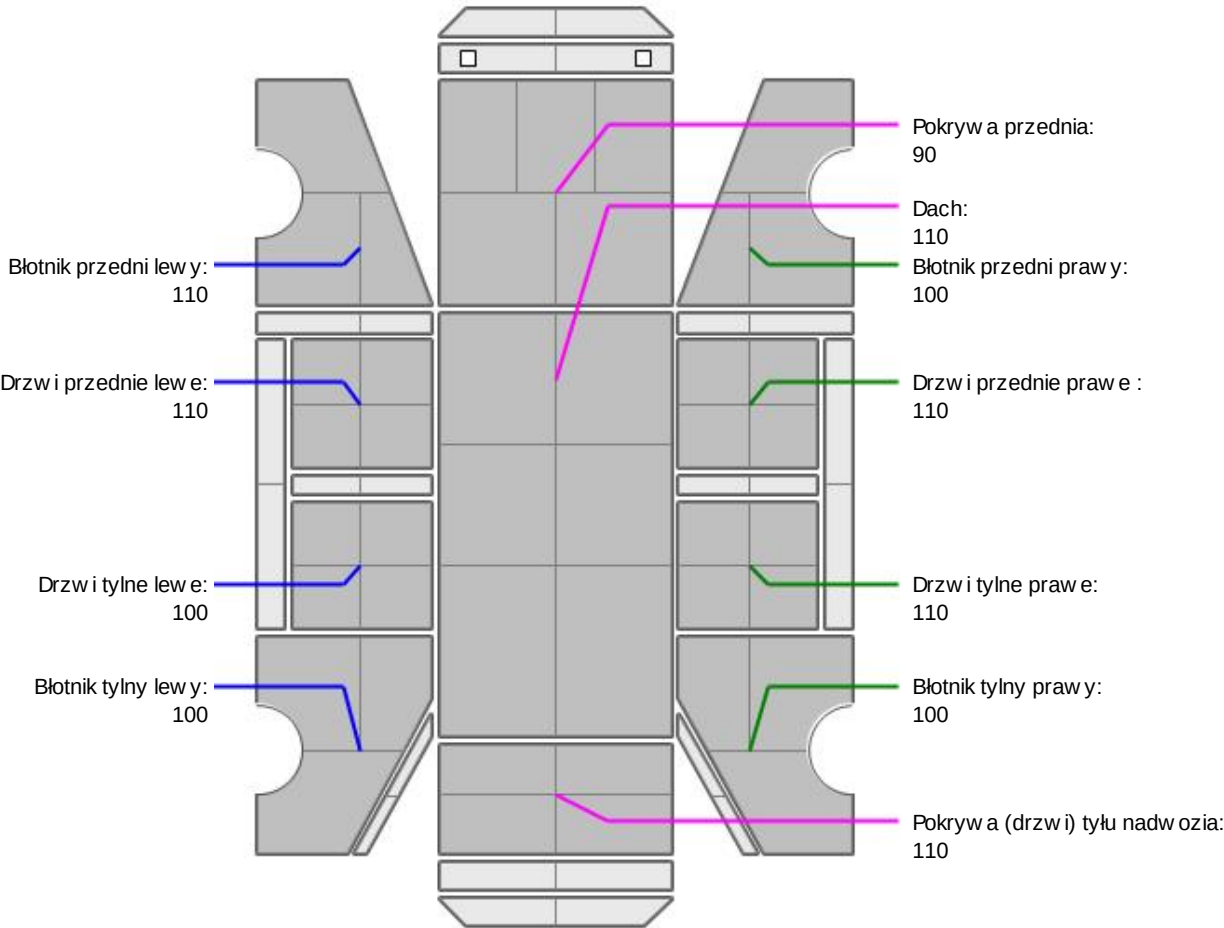
NADWOZIE – Opis powłoki lakierowej

| L.p. | Nazwa elementu | L / P | Grubość powłoki [µm] | Opis |
| 1 | Pokrywa przednia | | 90 | |
| 2 | Dach | | 110 | |
| 3 | Błotnik przedni | L | 110 | |
| 4 | Drzwi przednie | L | 110 | |
| 5 | Drzwi tylne | L | 100 | |
| 6 | Błotnik tylny | L | 100 | |
| 7 | Błotnik przedni | P | 100 | |
| 8 | Drzwi przednie | P | 110 | |
| 9 | Drzwi tylne | P | 110 | |
| 10 | Błotnik tylny | P | 100 | |
| 11 | Pokrywa (drzwi) tyłu nadwozia | | 110 | |

Podane przedziały grubości powłoki lakierowej poszczególnych elementów dotyczą wyłącznie punktów pomiarowych, tj. trzech wybranych miejsc na danym elemencie nadwozia. Nie oznacza to, że w pozostałych obszarach danego elementu grubość powłoki jest jednakowa ani że nie może wykraczać poza wskazane zakresy. Pomiary wykonano urządzeniem będącym w posiadaniu rzeczoznawcy. Pomiar wykonany innym przyrządem może się różnić.
