Nr zlecenia: 62/11/02/2026/CarArena STANDARD

## WYCENA WARTOŚCI

Zadanie: Ocena stanu technicznego i określenie wartości rynkowej pojazdu

| DANE IDENTYFIKACYJNE POJAZDU | | Dane: [O] II-2026 | |
|---|---|---|---|
| Model pojazdu: | 320 Touring Diesel Mild Hybrid MR`22 E6d/e G21 | Nr Info-Ekspert: | 003-06460 |

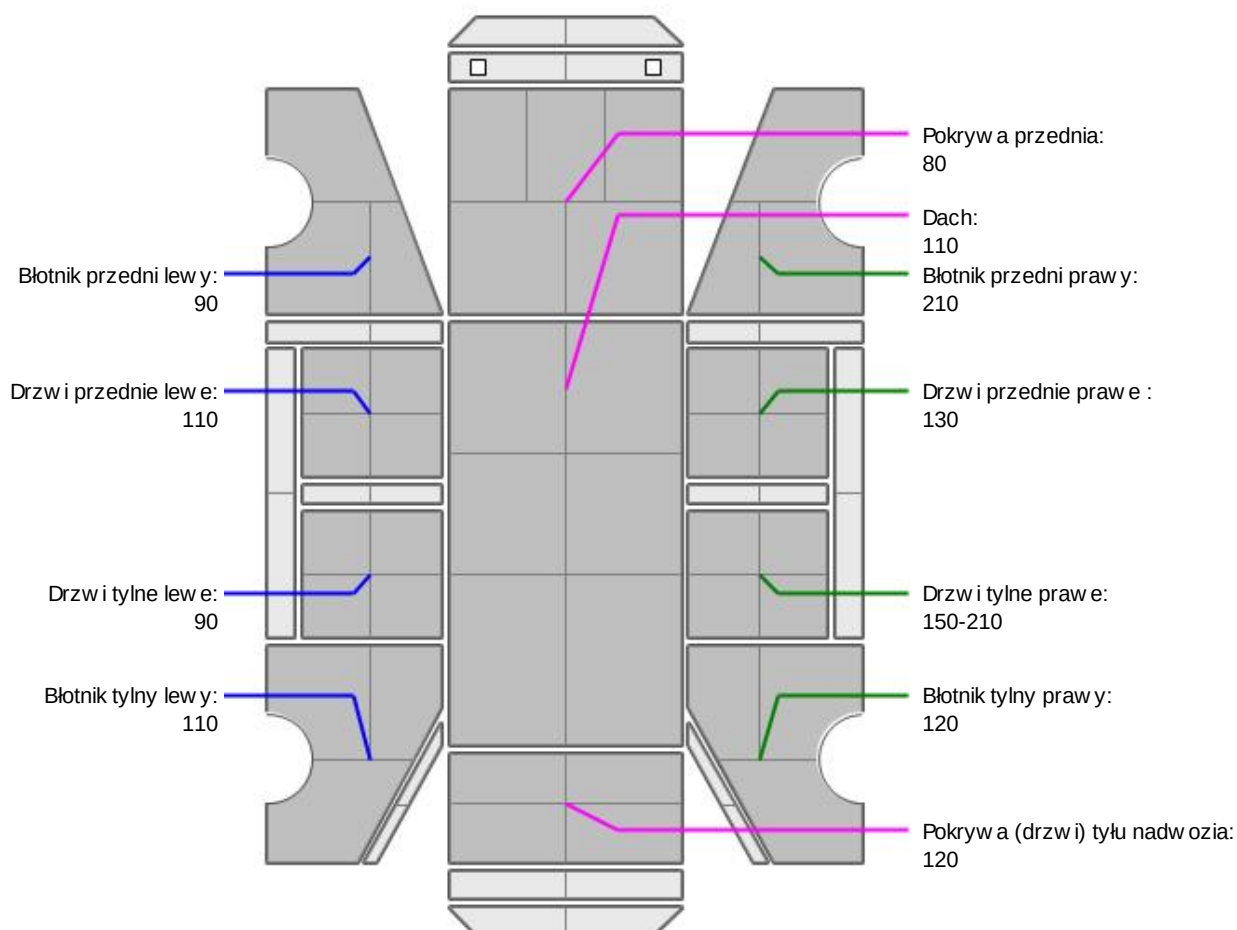
| L.p. | Nazwa elementu | L / P | Grubość powłoki [μm] | Opis |
| 1 | Pokrywa przednia | | 80 | |
| 2 | Dach | | 110 | |
| 3 | Błotnik przedni | L | 90 | |
| 4 | Drzwi przednie | L | 110 | |
| 5 | Drzwi tylne | L | 90 | |
| 6 | Błotnik tylny | L | 110 | |
| 7 | Błotnik przedni | P | 210 | |
| 8 | Drzwi przednie | P | 130 | |
| 9 | Drzwi tylne | P | 150-210 | |
| 10 | Błotnik tylny | P | 120 | |
| 11 | Pokrywa (drzwi) tyłu nadwozia | | 120 | |

Podane przedziały grubości powłoki lakierowej poszczególnych elementów dotyczą wyłącznie punktów pomiarowych, tj. trzech wybranych miejsc na danym elemencie nadwozia. Nie oznacza to, że w pozostałych obszarach danego elementu grubość powłoki jest jednakowa ani że nie może wykroczyć poza wskazane zakresy. Pomiary wykonano urządzeniem będącym w posiadaniu rzeczoznawcy. Pomiar wykonany innym przyrządem może się różnić.
