## Raport z oględzin pojazdu

| Numer raportu | 217928/1/26-11401 | Data raportu | 23-01-2026 |

| Marka, model | FORD Focus Hatchback 21- |
| Numer rejestracyjny | CB356RA |

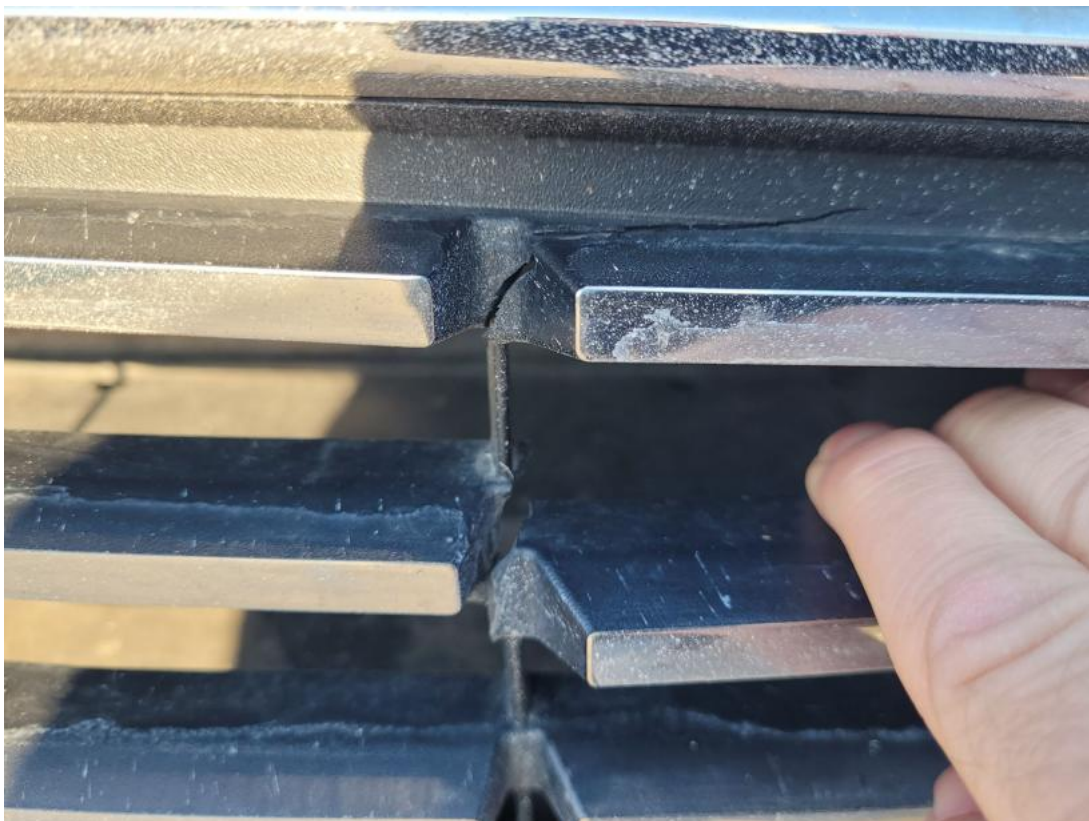
**Fot. 35**

Atrapa przednia - Pęknięcie/rozerwanie 1

| Poz. | Nazwa pozycji | Opis uszkodzeń | Kwalifik. | Naprawa [rbg] |
|---|---|---|---|---|
| 1 | Pokrywa reflektora dodatkowego R | pęknięcie | WY | 0.8 |

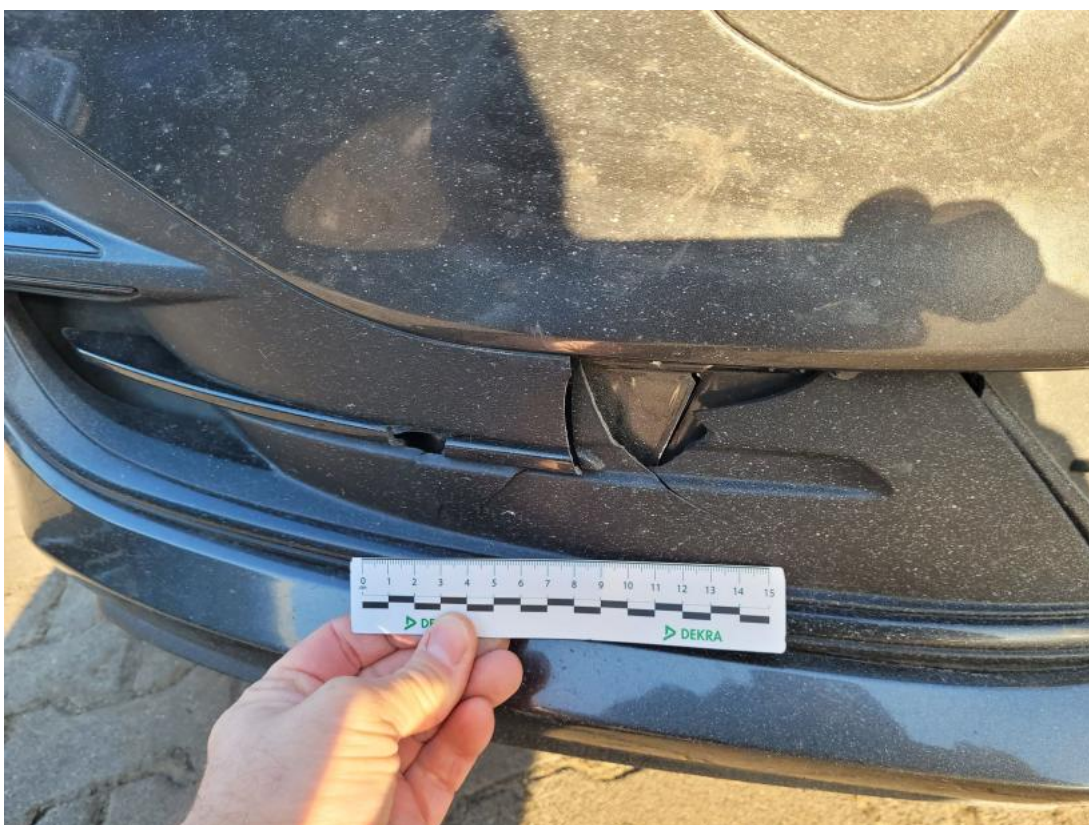
**Fot. 36**

Atrapa przednia - Pęknięcie/rozerwanie 2

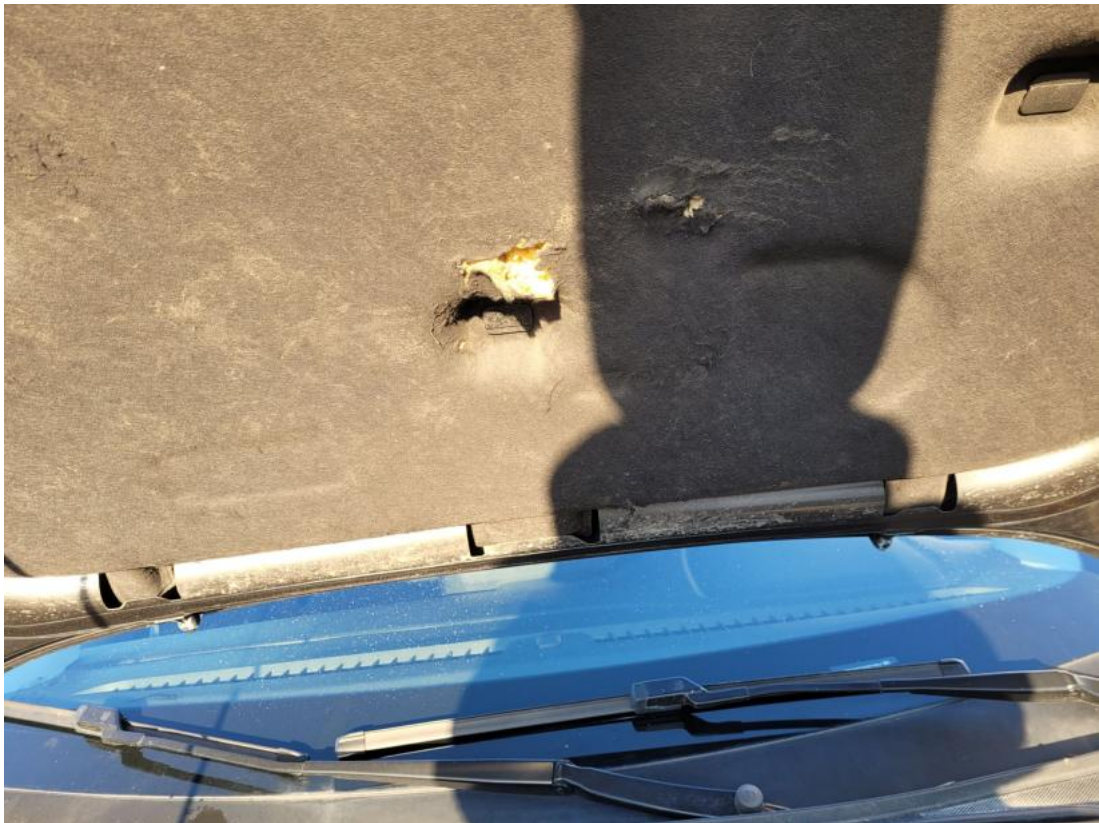
**Fot. 37**

Wykładzina pokrywy komory silnika - Pęknięcie/rozerwanie 1

| Poz. | Nazwa pozycji | Opis uszkodzeń | Kwalifik. | Naprawa [rbg] |
|---|---|---|---|---|
| 4 | Wykładzina tłumiąca pokrywy przedniej | rozerwanie | WY | 0.1 |

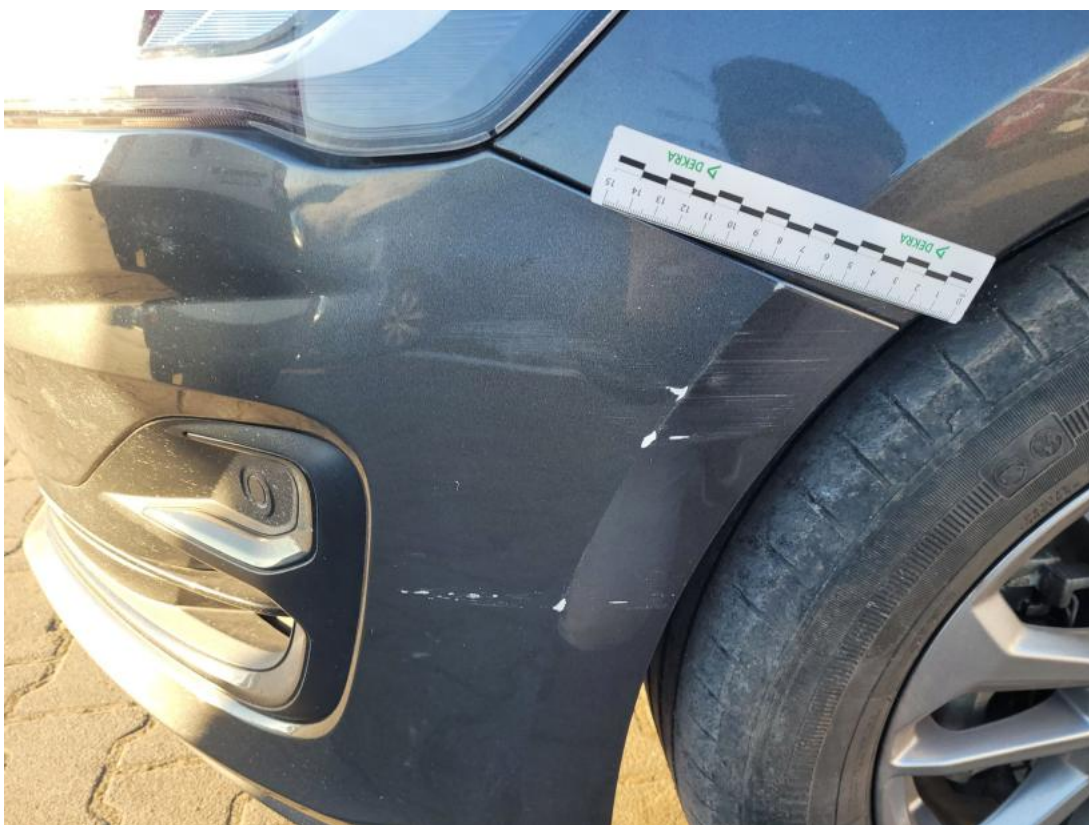
**Fot. 40**

Zderzak - Rysa/odprysk 1

| Poz. | Nazwa pozycji | Opis uszkodzeń | Kwalifik. | Naprawa [rbg] |
|---|---|---|---|---|
| 6 | Okładzina zderzaka przedniego | rysa/odprysk | NA | 1 |

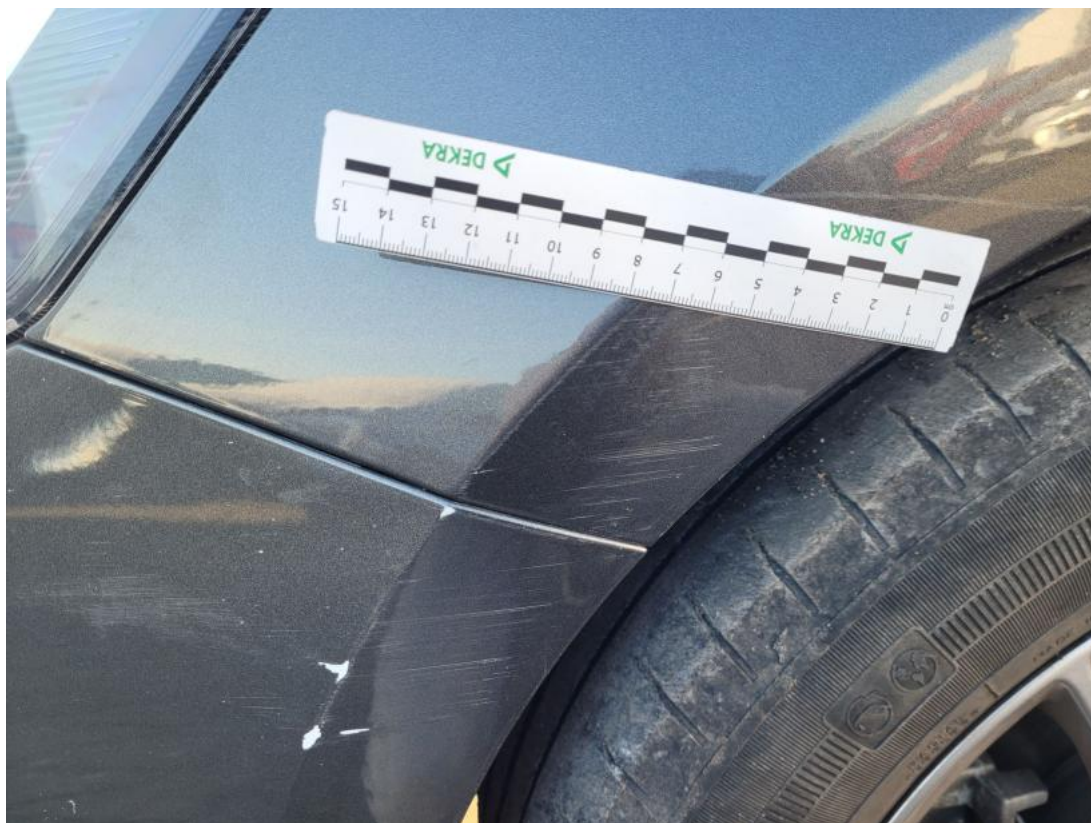
**Fot. 41**

Błotnik przedni P - Rysa/odprysk 1

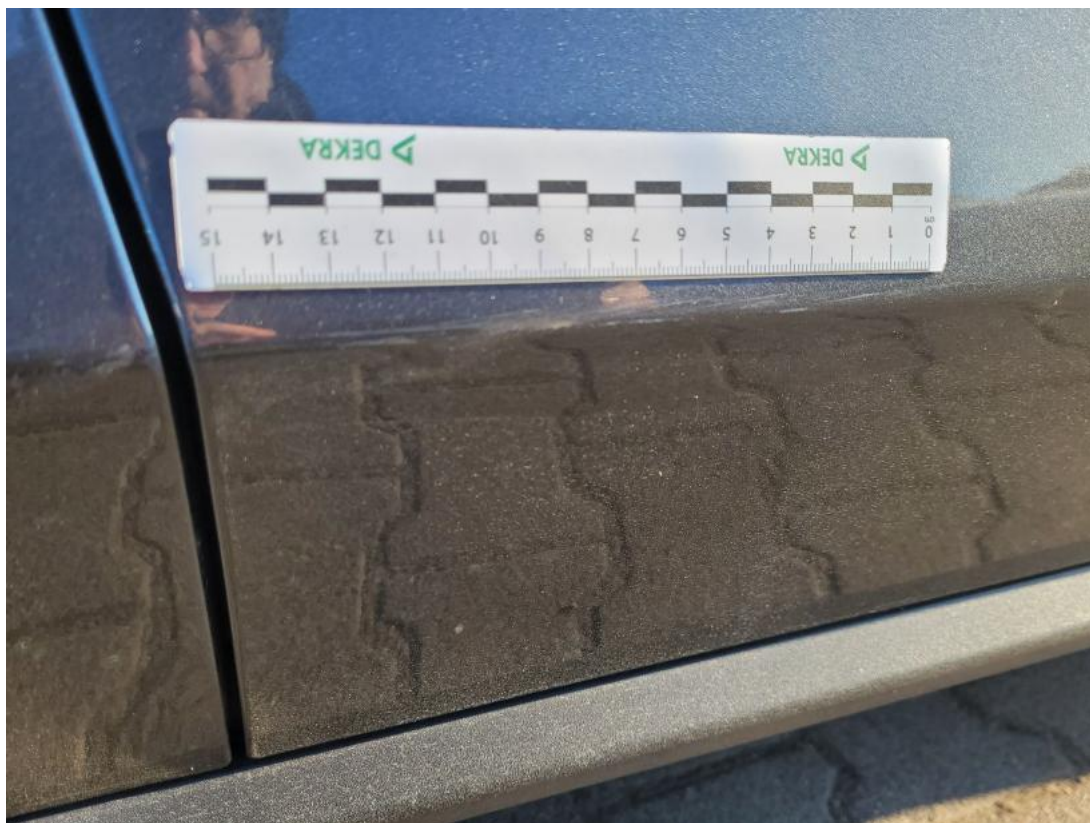
**Fot. 43**

Drzwi przednie P - Rysa/odprysk 1

| Poz. | Nazwa pozycji | Opis uszkodzeń | Kwalifik. | Naprawa [rbg] |
|---|---|---|---|---|
| 11 | Drzwi przednie (nieuzbrojone) R | rysa/odprysk | | |

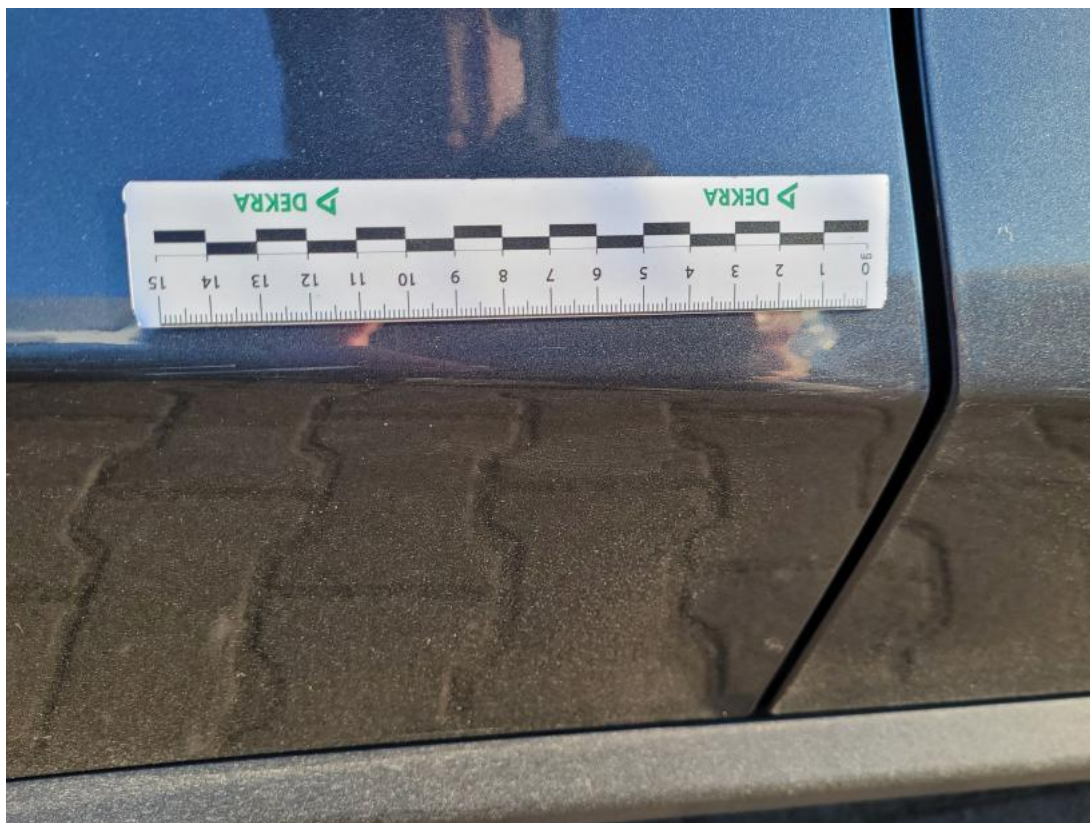
**Fot. 45**

Drzwi tylne P - Rysa/odprysk 1

| Poz. | Nazwa pozycji | Opis uszkodzeń | Kwalifik. | Naprawa [rbg] |
|---|---|---|---|---|
| 8 | Drzwi tylne (nieuzbrojone) R | rysa/odprysk, wgniecenie/odkształcenie | NA | 0.7 |

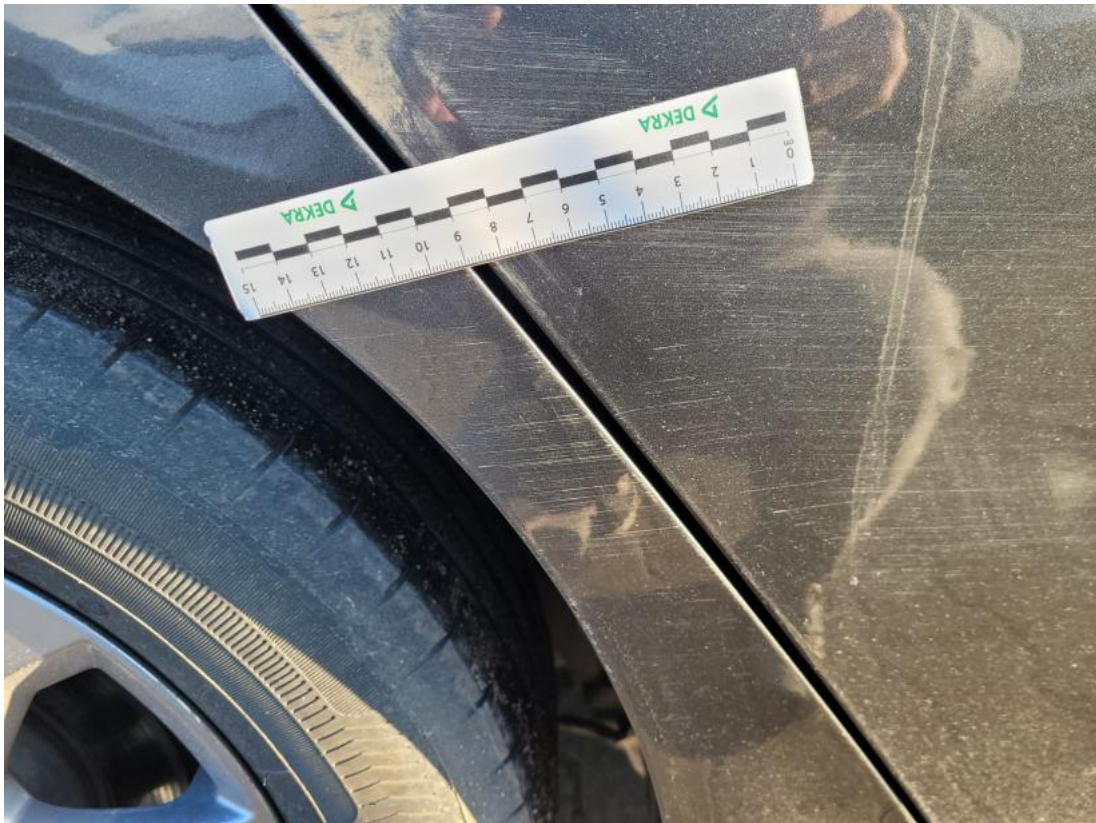
**Fot. 47**

Błotnik tylny P / Ściana boczna P - Rysa/odprysk 1

| Poz. | Nazwa pozycji | Opis uszkodzeń | Kwalifik. | Naprawa [rbg] |
|---|---|---|---|---|
| 9 | Błotnik tylny R | rysa/odprysk | NA | 0.5 |

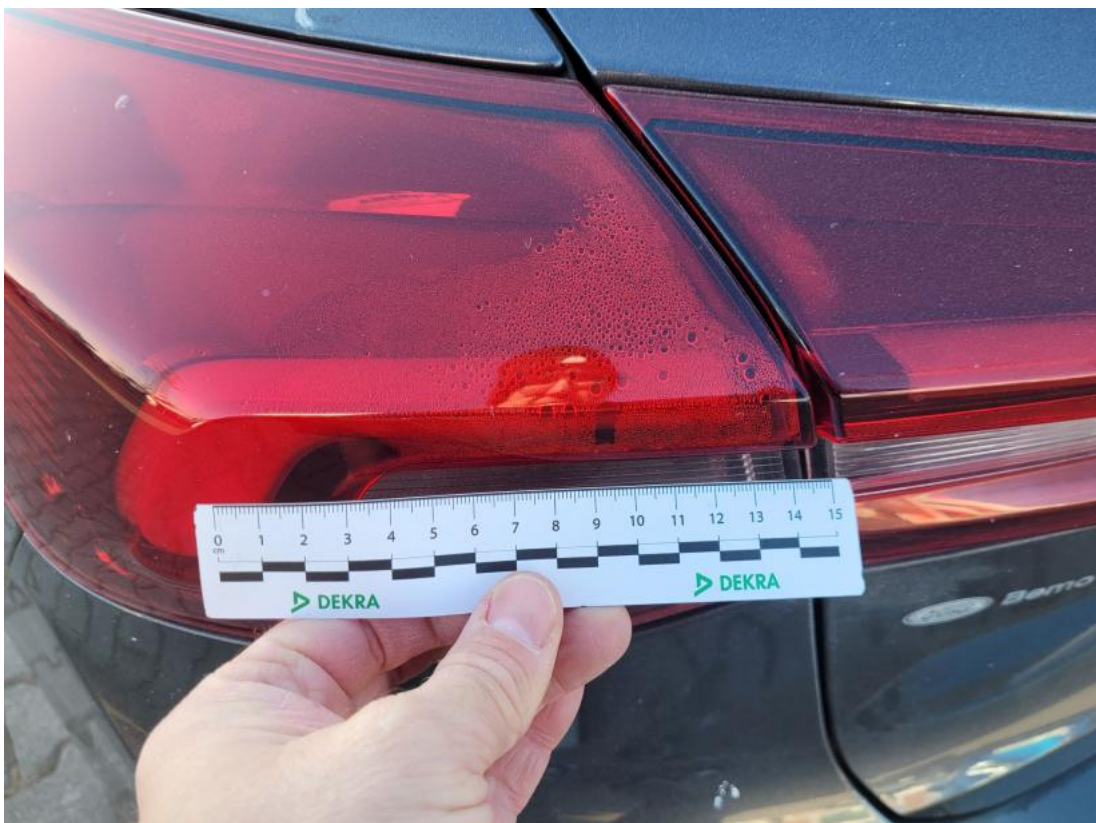
**Fot. 48**

Lampa tylna zew L - Inne 1

| Poz. | Nazwa pozycji | Opis uszkodzeń | Kwalifik. | Naprawa [rbg] |
|---|---|---|---|---|
| 5 | Lampa tylna zewnętrzna kpl. L | nieszczelność | WY | 0.1 |

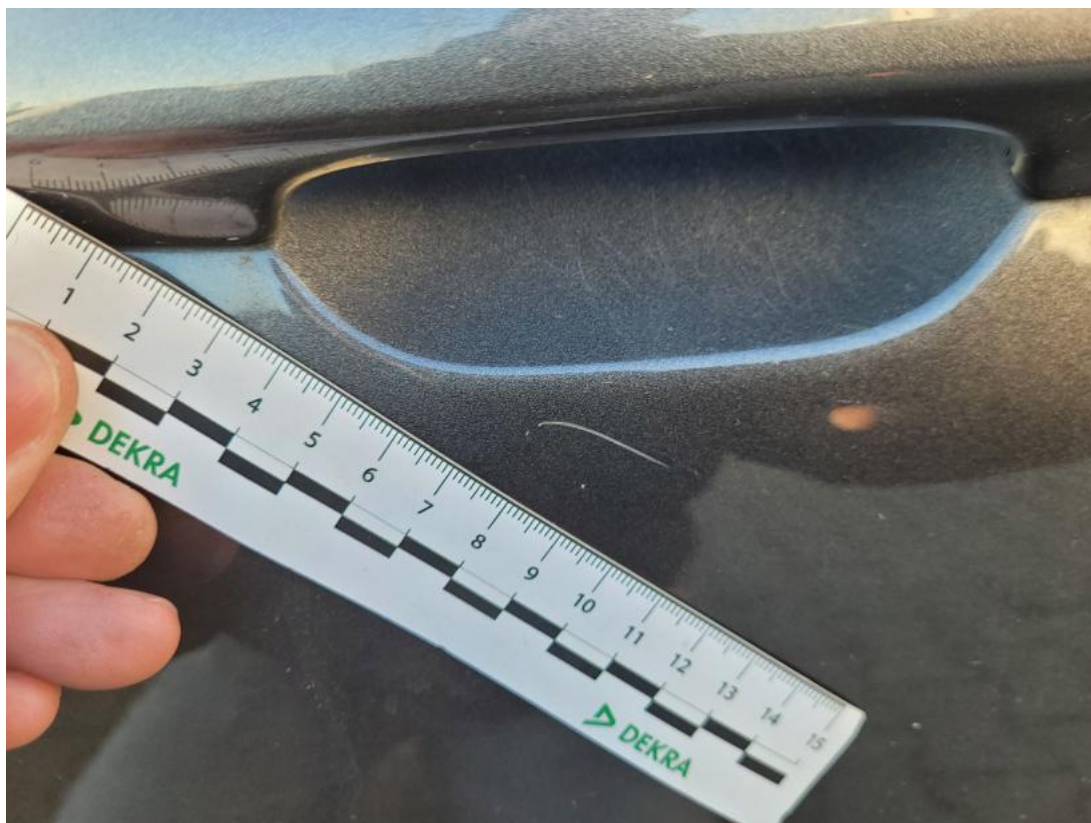
**Fot. 49**

Drzwi przed L - Rysa/odprysk 1

| Poz. | Nazwa pozycji | Opis uszkodzeń | Kwalifik. | Naprawa [rbg] |
|---|---|---|---|---|
| 10 | Drzwi przednie (nieuzbrojone) L | rysa/odprysk | | |

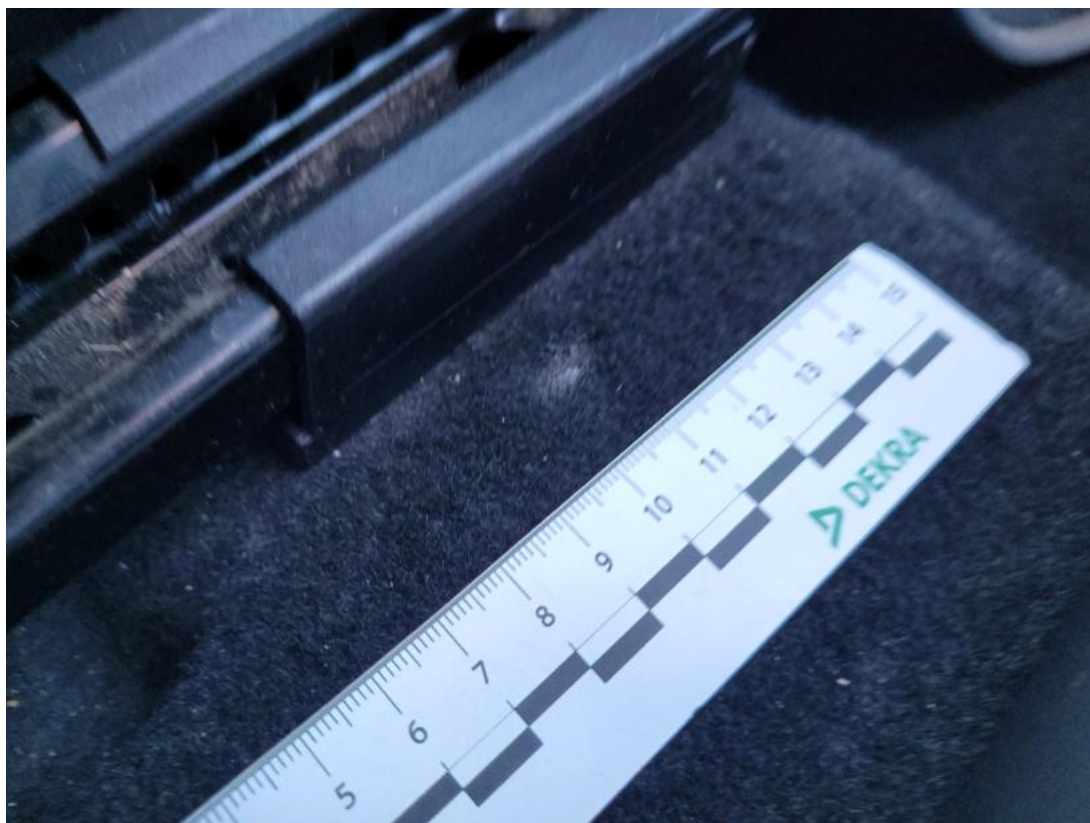
**Fot. 51**

Wykładzina podłogi - Inne 1

| Poz. | Nazwa pozycji | Opis uszkodzeń | Kwalifik. | Naprawa [rbg] |
|---|---|---|---|---|
| 12 | Dywaniki podłogi komplet | przytopienie | | |
