Nr zlecenia: 37/26/01/2026/STELLANTIS CarArena

## WYCENA WARTOŚCI

Zadanie: Ocena stanu technicznego i określenie wartości rynkowej pojazdu

| DANE IDENTYFIKACYJNE POJAZDU | | Dane: [T] II-2026 | |
|---|---|---|---|
| Marka: | <b>PEUGEOT</b> | Nr rejestracyjny: | <b>RST43525</b> |

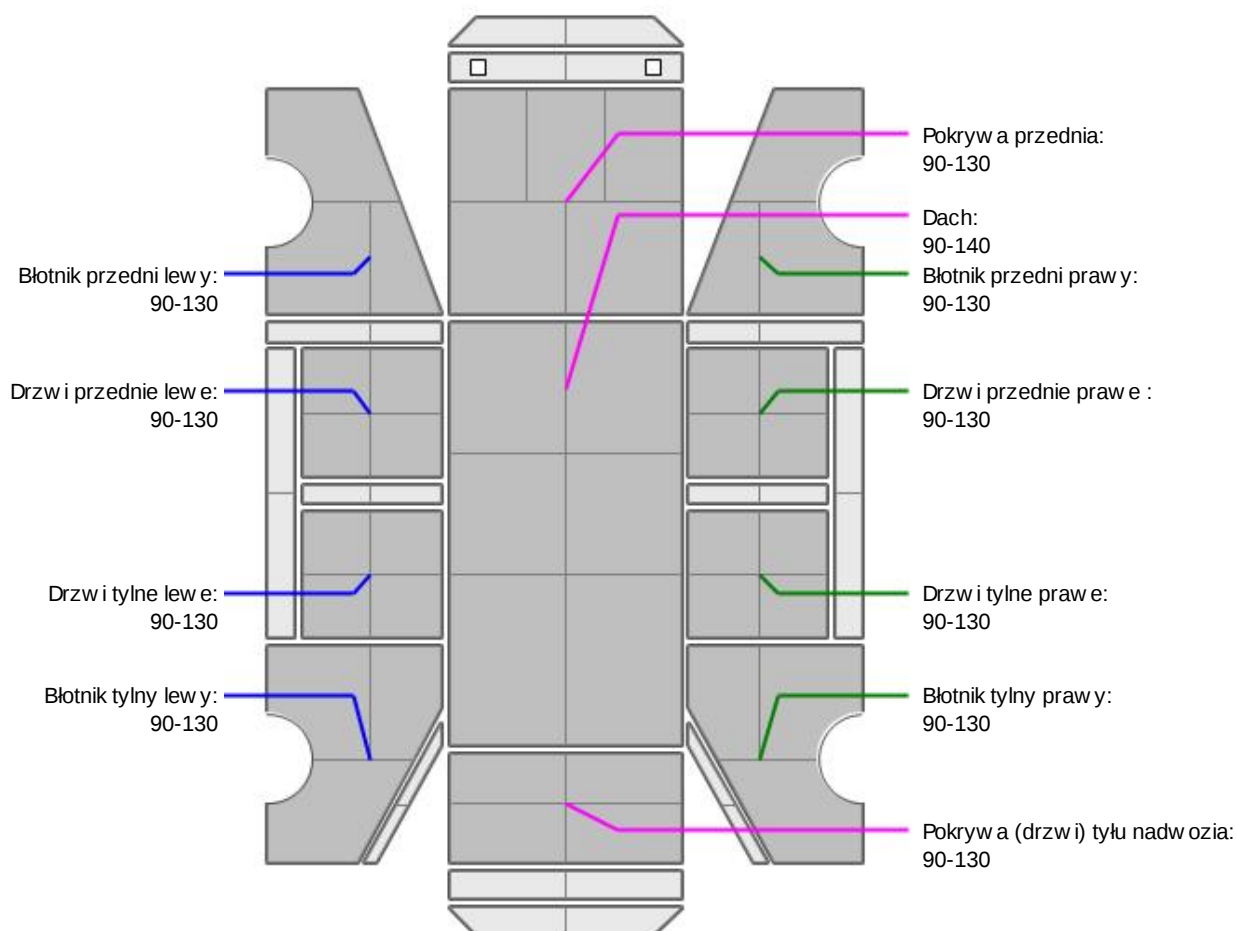
**NADWOZIE – Opis powłoki lakierowej**

| L.p. | Nazwa elementu | L / P | Grubość powłoki [μm] | Opis |
| 1 | Pokrywa przednia | | 90-130 | |
| 2 | Dach | | 90-140 | |
| 3 | Błotnik przedni | L | 90-130 | |
| 4 | Drzwi przednie | L | 90-130 | |
| 5 | Drzwi tylne | L | 90-130 | |
| 6 | Błotnik tylny | L | 90-130 | |
| 7 | Błotnik przedni | P | 90-130 | |
| 8 | Drzwi przednie | P | 90-130 | |
| 9 | Drzwi tylne | P | 90-130 | |
| 10 | Błotnik tylny | P | 90-130 | |
| 11 | Pokrywa (drzwi) tyłu nadwozia | | 90-130 | |

Podane przedziały grubości powłoki lakierowej, dotyczą punktów pomiarowych. Nie mogą być traktowane jako gwarancja, że grubość powłoki lakierowej w innych punktach nie wykracza poza te przedziały. Pomiar powłoki lakierowej został wykonany urządzeniem będącym w posiadaniu rzeczoznawcy. Pomiar wykonany innym przyrządem może się różnić.
