Nr zlecenia: 97/10/02/2026/CarArena STANDARD

## Wycena wartości

Zadanie: Ocena stanu technicznego i określenie wartości rynkowej pojazdu

| DANE IDENTYFIKACYJNE POJAZDU | | Dane: [O] II-2026 | |
|---|---|---|---|
| Model pojazdu: | i30 1.6 CRDi MR`15 E6 | Nr Info-Ekspert: | 016-01230 |

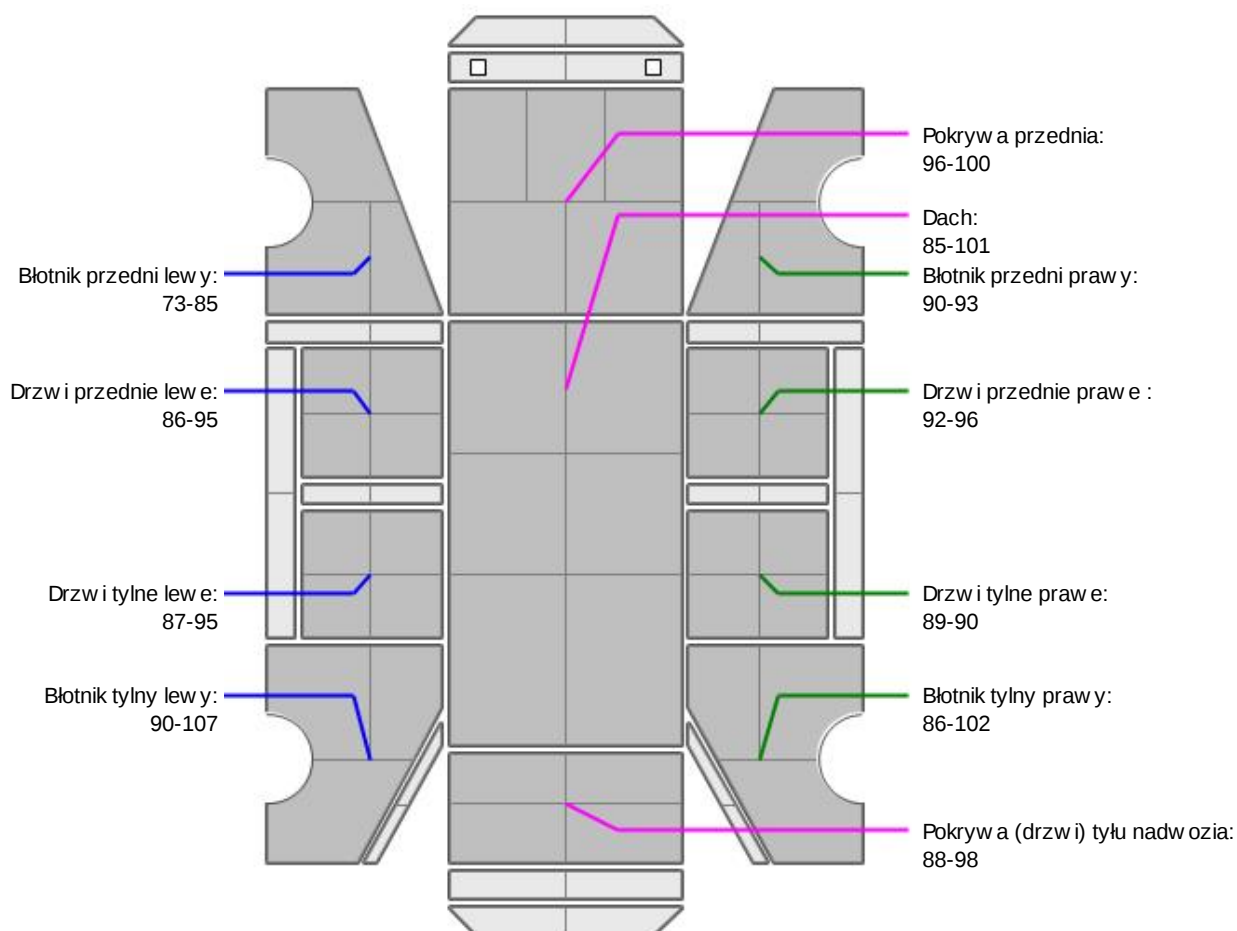
| L.p. | Nazwa elementu | L / P | Grubość powłoki [μm] | Opis |
| 1 | Pokrywa przednia | | 96-100 | |
| 2 | Dach | | 85-101 | |
| 3 | Błotnik przedni | L | 73-85 | |
| 4 | Drzwi przednie | L | 86-95 | |
| 5 | Drzwi tylne | L | 87-95 | |
| 6 | Błotnik tylny | L | 90-107 | |
| 7 | Błotnik przedni | P | 90-93 | |
| 8 | Drzwi przednie | P | 92-96 | |
| 9 | Drzwi tylne | P | 89-90 | |
| 10 | Błotnik tylny | P | 86-102 | |
| 11 | Pokrywa (drzwi) tyłu nadwozia | | 88-98 | |

Podane przedziały grubości powłoki lakierowej poszczególnych elementów dotyczą wyłącznie punktów pomiarowych, tj. trzech wybranych miejsc na danym elemencie nadwozia. Nie oznacza to, że w pozostałych obszarach danego elementu grubość powłoki jest jednakowa ani że nie może wykroczyć poza wskazane zakresy. Pomiary wykonano urządzeniem będącym w posiadaniu rzeczoznawcy. Pomiar wykonany innym przyrządem może się różnić.
