## WYCENA WARTOŚCI

Zadanie: Ocena stanu technicznego i określenie wartości rynkowej pojazdu

| DANE IDENTYFIKACYJNE POJAZDU | | Dane: [O] II-2026 | |
|---|---|---|---|
| Marka: | TOYOTA | Nr rejestracyjny: | WE417PY |
| Model pojazdu: | Corolla 1.4 Diesel MR`16 E6 | Nr Info-Ekspert: | 037-02829 |

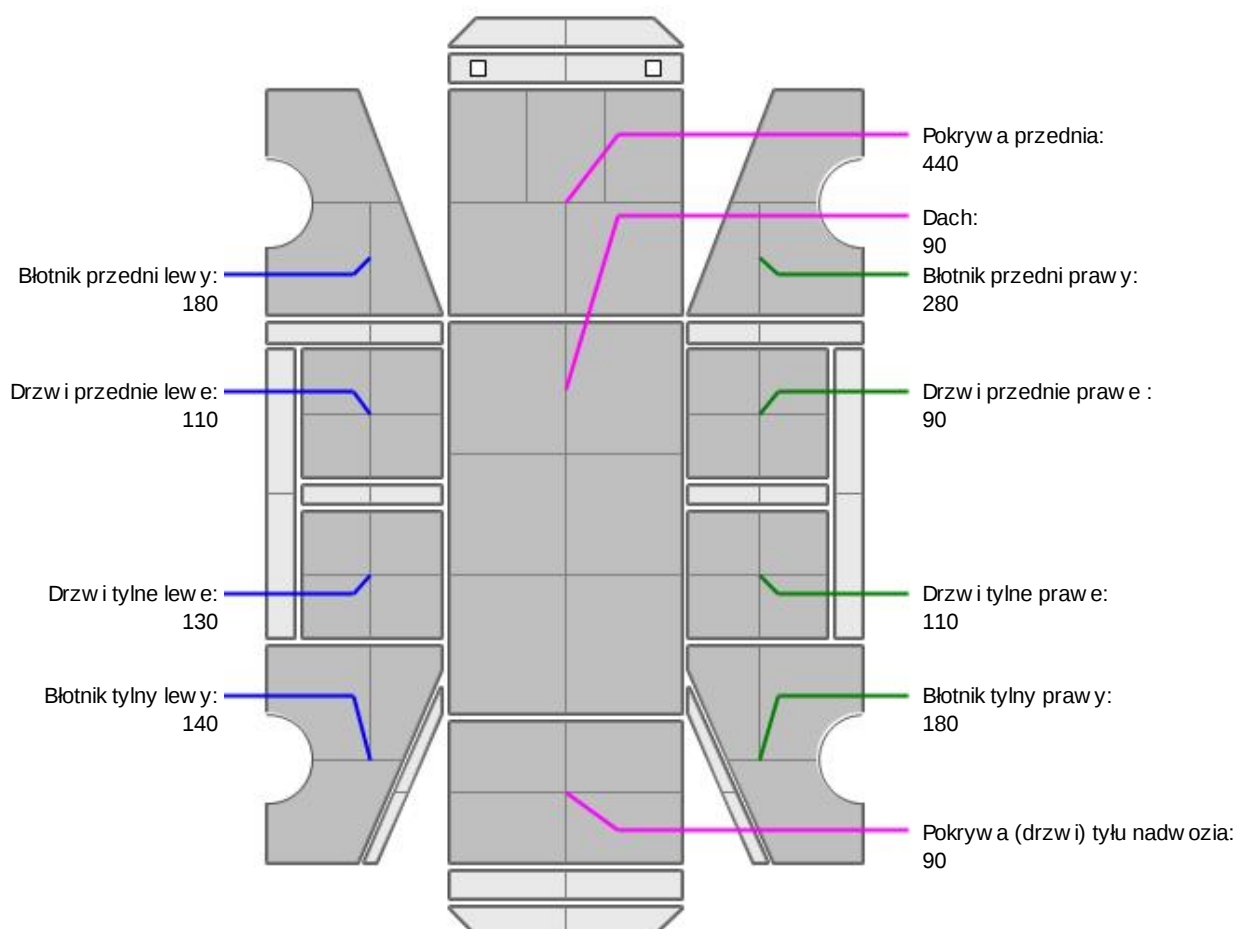
**KABINA KIEROWCY – Opis powłoki lakierowej**

| L.p. | Nazwa elementu | L / P | Grubość powłoki [μm] | Opis |
|---|---|---|---|---|
| 1 | Pokrywa przednia | | 440 | |
| 2 | Dach | | 90 | |
| 3 | Błotnik przedni | L | 180 | |
| 4 | Drzwi przednie | L | 110 | |
| 5 | Drzwi tylne | L | 130 | |
| 6 | Błotnik tylny | L | 140 | |
| 7 | Błotnik przedni | P | 280 | |
| 8 | Drzwi przednie | P | 90 | |
| 9 | Drzwi tylne | P | 110 | |
| 10 | Błotnik tylny | P | 180 | |
| 11 | Pokrywa (drzwi) tyłu nadwozia | | 90 | |

Podane przedziały grubości powłoki lakierowej poszczególnych elementów dotyczą wyłącznie punktów pomiarowych, tj. trzech wybranych miejsc na danym elemencie nadwozia. Nie oznacza to, że w pozostałych obszarach danego elementu grubość powłoki jest jednakowa ani że nie może wykraczać poza wskazane zakresy. Pomiary wykonano urządzeniem będącym w posiadaniu rzeczoznawcy. Pomiar wykonany innym przyrządem może się różnić.
