Nr zlecenia: 43/06/02/2026/CarArena STANDARD

## Wycena Wartości

Zadanie: Ocena stanu technicznego i określenie wartości rynkowej pojazdu

| DANE IDENTYFIKACYJNE POJAZDU | | Dane: [O] II-2026 | |
|---|---|---|---|
| Model pojazdu: | <b>Polo VI 1.6 TDI MR`18 E6</b> | Nr Info-Ekspert: | <b>040-09609</b> |

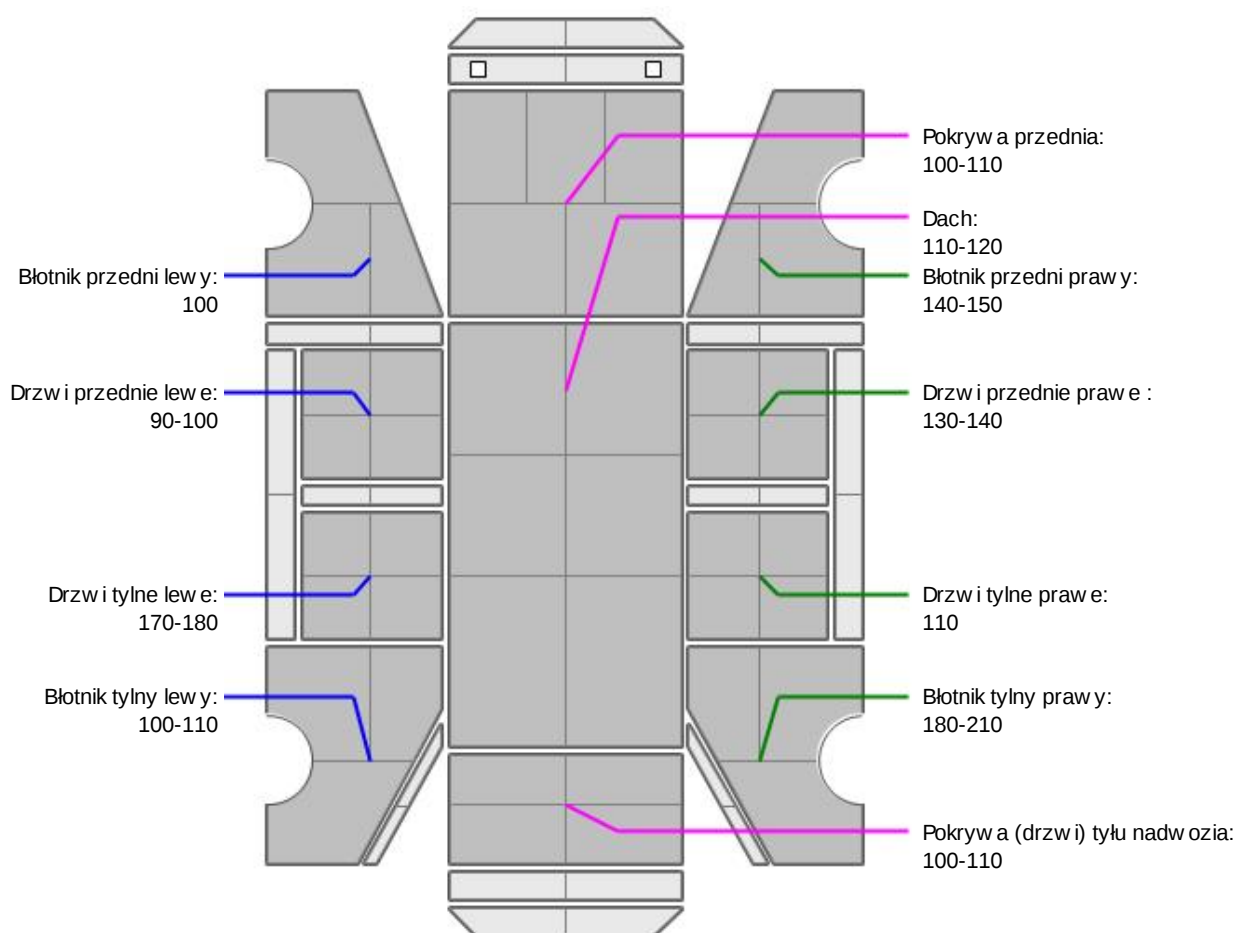
## NADWOZIE – Opis powłoki lakierowej

| L.p. | Nazwa elementu | L / P | Grubość powłoki [μm] | Opis |
| 1 | Pokrywa przednia | | 100-110 | |
| 2 | Dach | | 110-120 | |
| 3 | Błotnik przedni | L | 100 | |
| 4 | Drzwi przednie | L | 90-100 | |
| 5 | Drzwi tylne | L | 170-180 | |
| 6 | Błotnik tylny | L | 100-110 | |
| 7 | Błotnik przedni | P | 140-150 | |

| 8 | Drzwi przednie | P | 130-140 | |
| 9 | Drzwi tylne | P | 110 | |
| 10 | Błotnik tylny | P | 180-210 | |
| 11 | Pokrywa (drzwi) tyłu nadwozia | | 100-110 | |

Podane przedziały grubości powłoki lakierowej poszczególnych elementów dotyczą wyłącznie punktów pomiarowych, tj. trzech wybranych miejsc na danym elemencie nadwozia. Nie oznacza to, że w pozostałych obszarach danego elementu grubość powłoki jest jednakowa ani że nie może wykraczać poza wskazane zakresy. Pomiary wykonano urządzeniem będącym w posiadaniu rzeczoznawcy. Pomiar wykonany innym przyrządem może się różnić.
