Nr zlecenia: 44/06/02/2026/CarArena STANDARD

## Wycena Wartości

Zadanie: Ocena stanu technicznego i określenie wartości rynkowej pojazdu

| DANE IDENTYFIKACYJNE POJAZDU | | Dane: [O] II-2026 | |
|---|---|---|---|
| Model pojazdu: | <b>Polo VI 1.6 TDI MR`18 E6</b> | Nr Info-Ekspert: | <b>040-09609</b> |

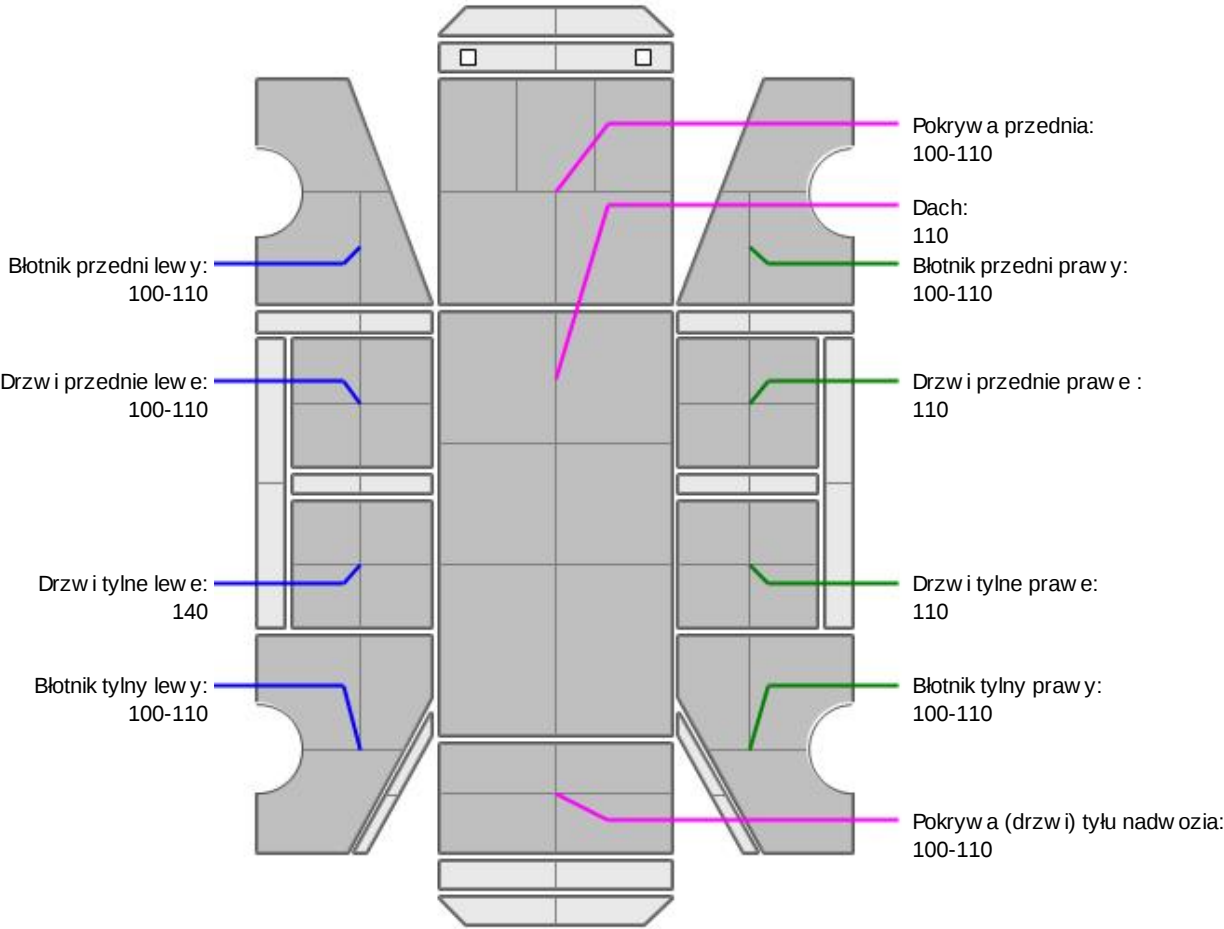
**NADWOZIE – Opis powłoki lakierowej**

| L.p. | Nazwa elementu | L / P | Grubość powłoki [µm] | Opis |
| 1 | Pokrywa przednia | | 100-110 | |
| 2 | Dach | | 110 | |
| 3 | Błotnik przedni | L | 100-110 | |
| 4 | Drzwi przednie | L | 100-110 | |
| 5 | Drzwi tylne | L | 140 | |
| 6 | Błotnik tylny | L | 100-110 | |
| 7 | Błotnik przedni | P | 100-110 | |
| 8 | Drzwi przednie | P | 110 | |

| 9 | Drzwi tylne | P | 110 | |
| 10 | Błotnik tylny | P | 100-110 | |
| 11 | Pokrywa (drzwi) tyłu nadwozia | | 100-110 | |

Podane przedziały grubości powłoki lakierowej poszczególnych elementów dotyczą wyłącznie punktów pomiarowych, tj. trzech wybranych miejsc na danym elemencie nadwozia. Nie oznacza to, że w pozostałych obszarach danego elementu grubość powłoki jest jednakowa ani że nie może wykroczać poza wskazane zakresy. Pomiary wykonano urządzeniem będącym w posiadaniu rzeczoznawcy. Pomiar wykonany innym przyrządem może się różnić.
