Nr zlecenia: 46/06/02/2026/CarArena STANDARD

## Wycena Wartości

Zadanie: Ocena stanu technicznego i określenie wartości rynkowej pojazdu

| DANE IDENTYFIKACYJNE POJAZDU | | Dane: [O] II-2026 | |
|---|---|---|---|
| Model pojazdu: | <b>Arteon Shooting Brake 2.0 TDI MR`21 E6d/e</b> | Nr Info-Expert: | <b>040-09966</b> |

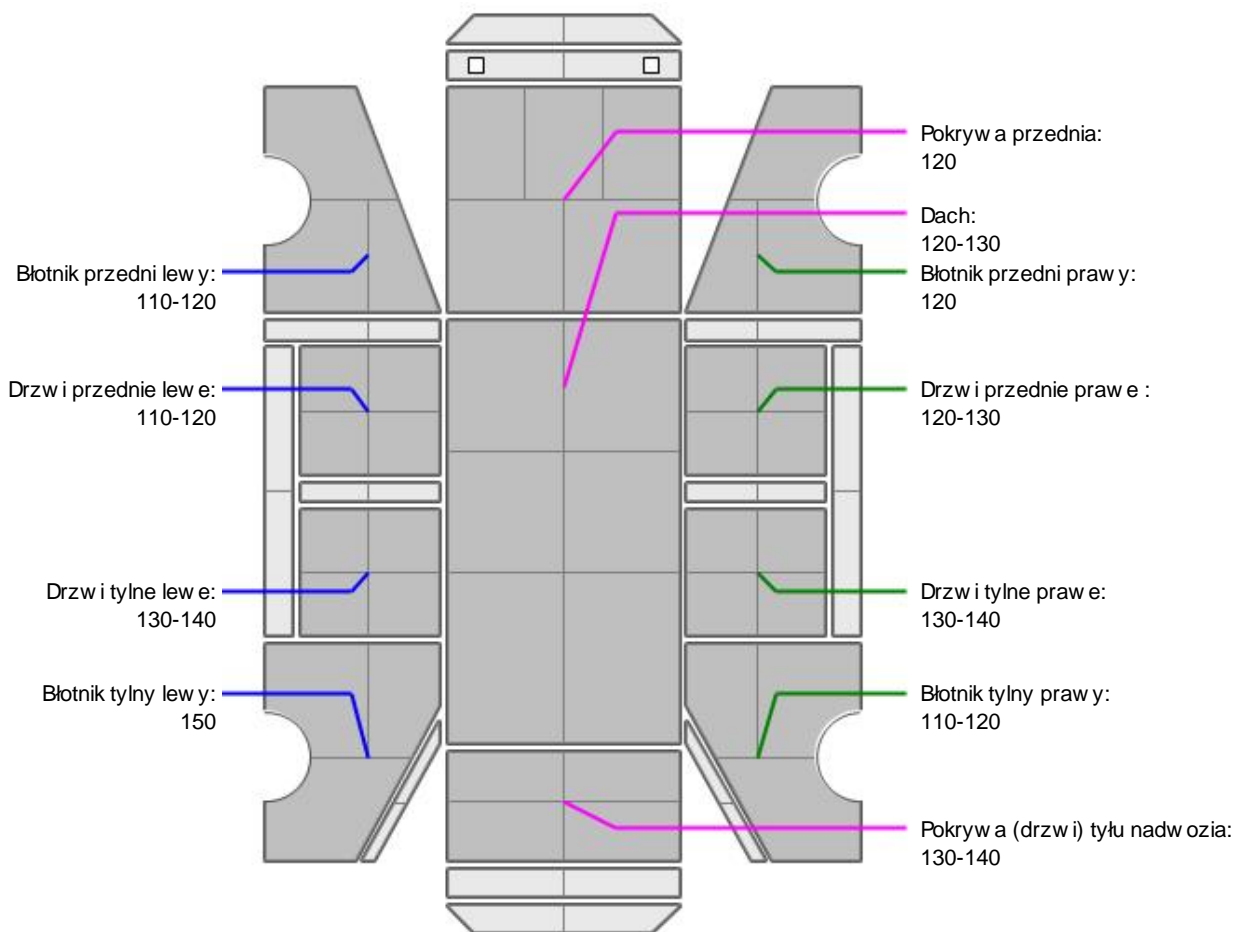
## NADWOZIE – Opis powłoki lakierowej

| L.p. | Nazwa elementu | L / P | Grubość powłoki [µm] | Opis |
| 1 | Pokrywa przednia | | 120 | |
| 2 | Dach | | 120-130 | |
| 3 | Błotnik przedni | L | 110-120 | |
| 4 | Drzwi przednie | L | 110-120 | |
| 5 | Drzwi tylne | L | 130-140 | |
| 6 | Błotnik tylny | L | 150 | |
| 7 | Błotnik przedni | P | 120 | |
| 8 | Drzwi przednie | P | 120-130 | |
| 9 | Drzwi tylne | P | 130-140 | |
| 10 | Błotnik tylny | P | 110-120 | |
| 11 | Pokrywa (drzwi) tyłu nadwozia | | 130-140 | |

Podane przedziały grubości powłoki lakierowej poszczególnych elementów dotyczą wyłącznie punktów pomiarowych, tj. trzech wybranych miejsc na danym elemencie nadwozia. Nie oznacza to, że w pozostałych obszarach danego elementu grubość powłoki jest jednakowa ani że nie może wykraczać poza wskazane zakresy. Pomiary wykonano urządzeniem bezdźwiękowym w posiadaniu rzeczoznawcy. Pomiar wykonany innym przyrządem może się różnić.
