Nr zlecenia: 48/20/01/2026/CarArena STANDARD

## WYCENA WARTOŚCI

Zadanie: Ocena stanu technicznego i określenie wartości rynkowej pojazdu

| DANE IDENTYFIKACYJNE POJAZDU | | Dane: [D] I-2026 | |
|---|---|---|---|
| Model pojazdu: | Partner 1.5 BlueHDi MR`19 E6.2 2.0t | Nr Info-Ekspert: | 029-03965 |

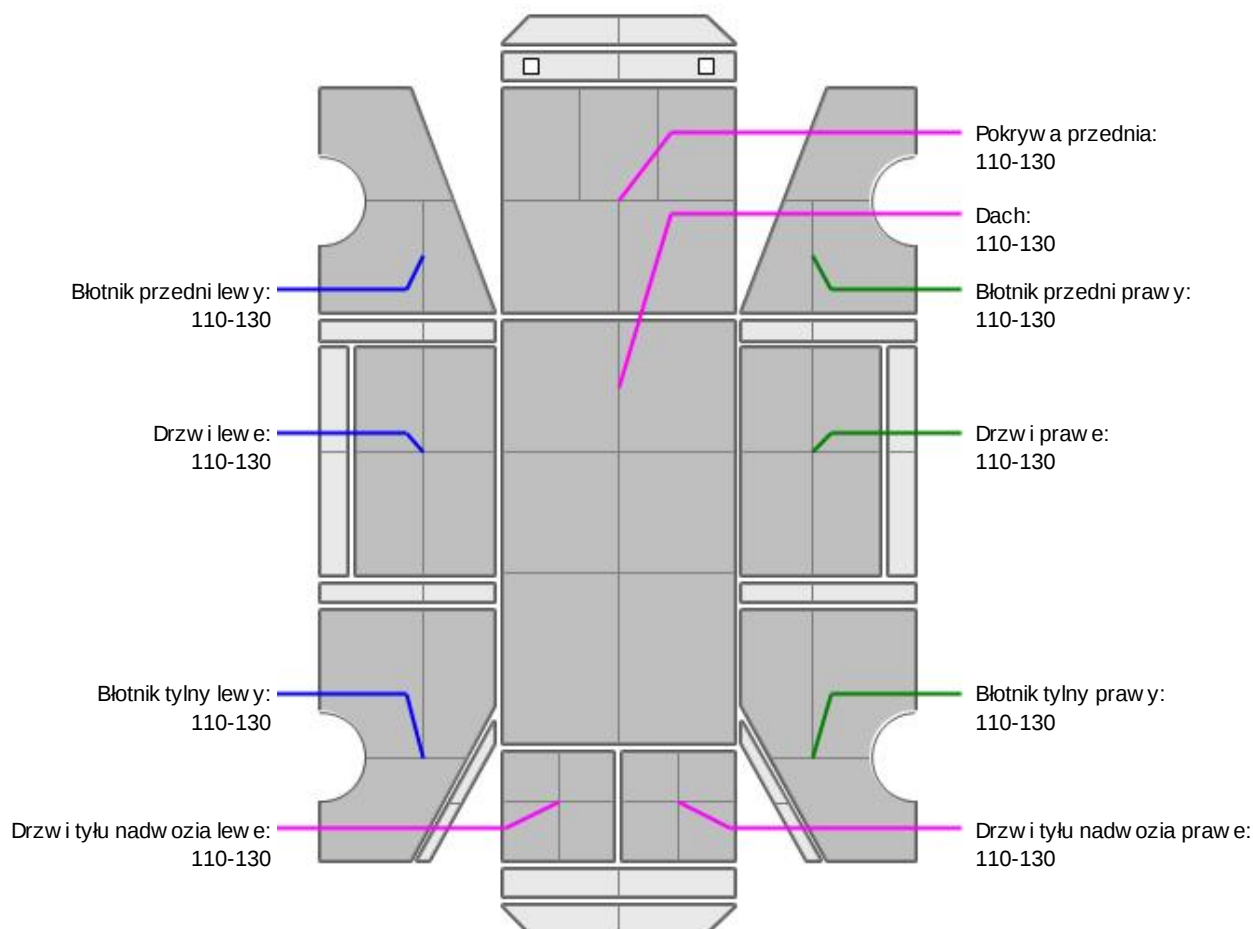
### NADWOZIE – Opis powłoki lakierowej

| L.p. | Nazwa elementu | L / P | Grubość powłoki [μm] | Opis |
| 1 | Pokrywa przednia | | 110-130 | |
| 2 | Dach | | 110-130 | |
| 3 | Błotnik przedni | L | 110-130 | |
| 4 | Drzwi | L | 110-130 | |
| 5 | Błotnik tylny | L | 110-130 | |
| 6 | Drzwi tyłu nadwozia | | 110-130 | |
| 7 | Błotnik przedni | P | 110-130 | |
| 8 | Drzwi | P | 110-130 | |
| 9 | Błotnik tylny | P | 110-130 | |
| 10 | Drzwi tyłu nadwozia | | 110-130 | |

Podane przedziały grubości powłoki lakierowej poszczególnych elementów dotyczą wyłącznie punktów pomiarowych, tj. trzech wybranych miejsc na danym elemencie nadwozia. Nie oznacza to, że w pozostałych obszarach danego elementu grubość powłoki jest jednakowa ani że nie może wykraczać poza wskazane zakresy. Pomiary wykonano urządzeniem będącym w posiadaniu rzeczoznawcy. Pomiar wykonany innym przyrządem może się różnić.
