## WYCENA WARTOŚCI

Zadanie: Ocena stanu technicznego i określenie wartości rynkowej pojazdu

| DANE IDENTYFIKACYJNE POJAZDU | | Dane: [O] II-2026 | |
|---|---|---|---|
| Marka: | SKODA | Nr rejestracyjny: | SG3872Y |
| Model pojazdu: | Superb III 1.5 TSI MR`20 E6d | Nr Info-Ekspert: | 034-04328 |

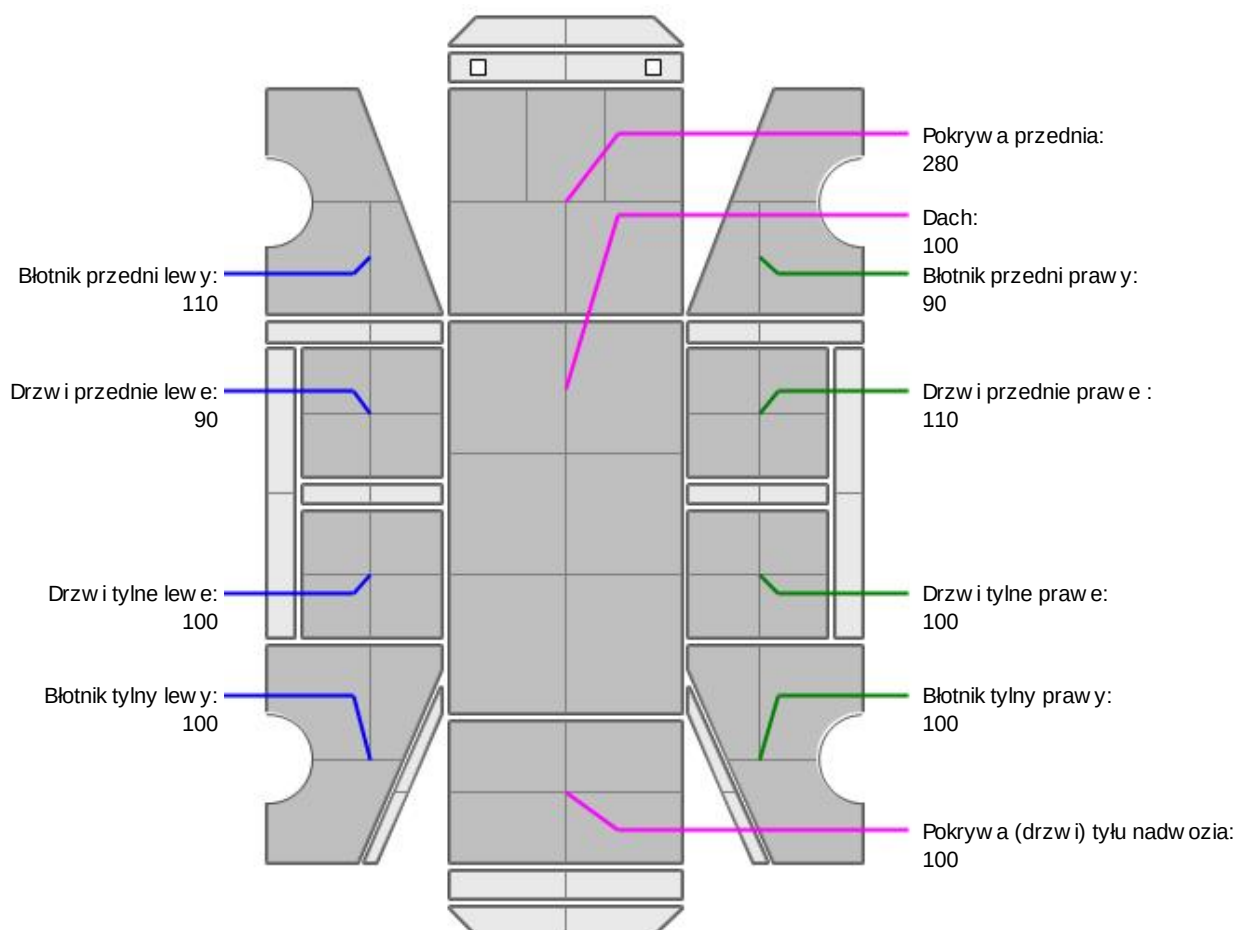
## KABINA KIEROWCY – Opis powłoki lakierowej

| L.p. | Nazwa elementu | L / P | Grubość powłoki [μm] | Opis |
| 1 | Pokrywa przednia | | 280 | |
| 2 | Dach | | 100 | |
| 3 | Błotnik przedni | L | 110 | |
| 4 | Drzwi przednie | L | 90 | |
| 5 | Drzwi tylne | L | 100 | |
| 6 | Błotnik tylny | L | 100 | |
| 7 | Błotnik przedni | P | 90 | |
| 8 | Drzwi przednie | P | 110 | |
| 9 | Drzwi tylne | P | 100 | |
| 10 | Błotnik tylny | P | 100 | |
| 11 | Pokrywa (drzwi) tyłu nadwozia | | 100 | |

Podane przedziały grubości powłoki lakierowej poszczególnych elementów dotyczą wyłącznie punktów pomiarowych, tj. trzech wybranych miejsc na danym elemencie nadwozia. Nie oznacza to, że w pozostałych obszarach danego elementu grubość powłoki jest jednakowa ani że nie może wykroczyć poza wskazane zakresy. Pomiary wykonano urządzeniem będącym w posiadaniu rzeczoznawcy. Pomiar wykonany innym przyrządem może się różnić.
