Nr zlecenia: 77/21/01/2026/CarArena STANDARD

## WYCENA WARTOŚCI

Zadanie: Ocena stanu technicznego i określenie wartości rynkowej pojazdu

| DANE IDENTYFIKACYJNE POJAZDU | | Dane: [C] II-2026 | |
|---|---|---|---|
| Marka: | MERCEDES-BENZ | Nr rejestracyjny: | GD518XN |

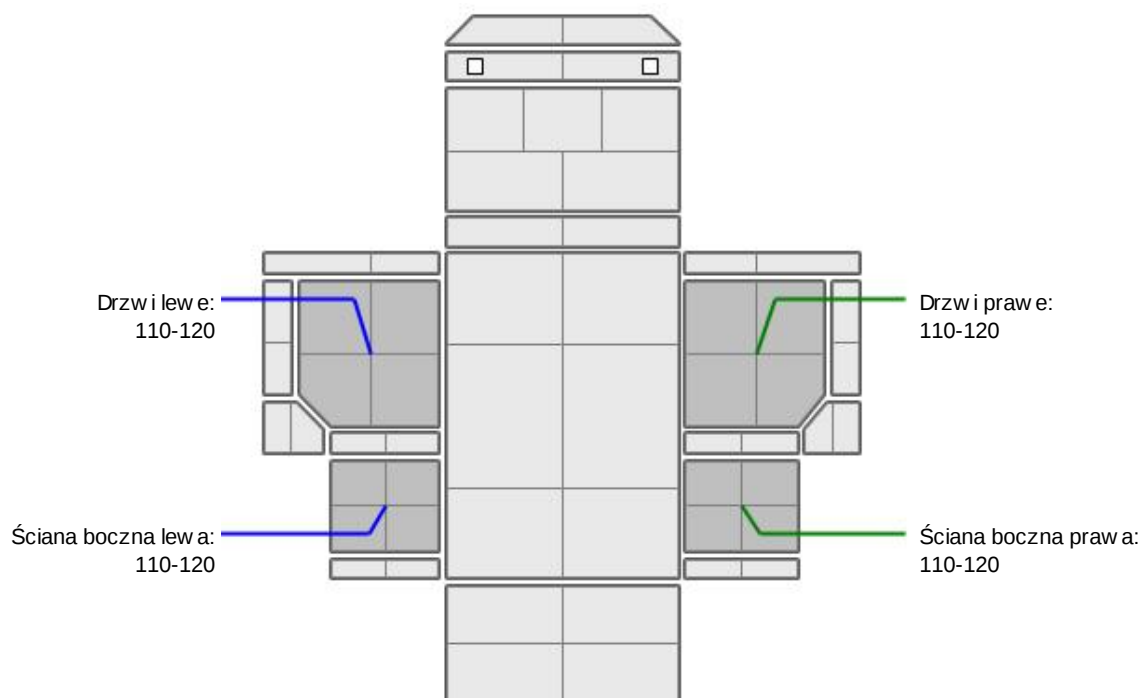
### KABINA KIEROWCY – Opis powłoki lakierowej

| L.p. | Nazwa elementu | L / P | Grubość powłoki [µm] | Opis |
| 1 | Drzwi | L | 110-120 | |
| 2 | Ściana boczna | L | 110-120 | |
| 3 | Drzwi | P | 110-120 | |
| 4 | Ściana boczna | P | 110-120 | |

Podane przedziały grubości powłoki lakierowej poszczególnych elementów dotyczą wyłącznie punktów pomiarowych, tj. trzech wybranych miejsc na danym elemencie nadwozia. Nie oznacza to, że w pozostałych obszarach danego elementu grubość powłoki jest jednakowa ani że nie może wykroczyć poza wskazane zakresy. Pomiary wykonano urządzeniem będącym w posiadaniu rzeczoznawcy. Pomiar wykonany innym przyrządem może się różnić.
