Nr zlecenia: 56/12/02/2026/CarArena STANDARD

## Wycena Wartości

Zadanie: Ocena stanu technicznego i określenie wartości rynkowej pojazdu

| DANE IDENTYFIKACYJNE POJAZDU | | Dane: [D] II-2026 | |
|---|---|---|---|
| Marka: | CITROËN | Nr rejestracyjny: | PO4AV01 |

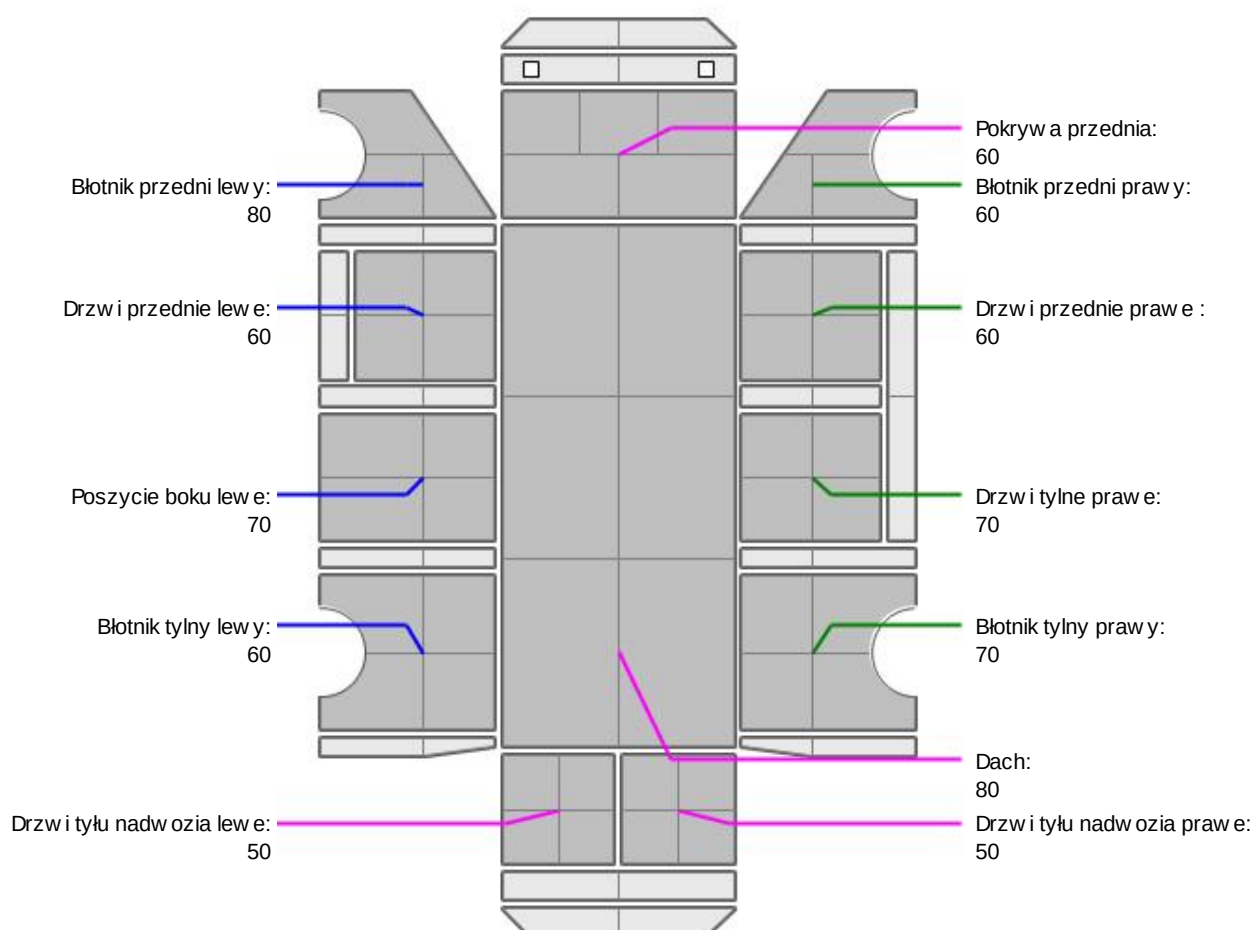
## NADWOZIE – Opis powłoki lakierowej

| L.p. | Nazwa elementu | L / P | Grubość powłoki [μm] | Opis |
| 1 | Pokrywa przednia | | 60 | |
| 2 | Dach | | 80 | |
| 3 | Błotnik przedni | L | 80 | |
| 4 | Drzwi przednie | L | 60 | |
| 5 | Poszycie boku | L | 70 | |
| 6 | Błotnik tylny | L | 60 | |
| 7 | Drzwi tyłu nadwozia | | 50 | |
| 8 | Błotnik przedni | P | 60 | |
| 9 | Drzwi przednie | P | 60 | |
| 10 | Drzwi tylne | P | 70 | |
| 11 | Błotnik tylny | P | 70 | |
| 12 | Drzwi tyłu nadwozia | | 50 | |

Podane przedziały grubości powłoki lakierowej poszczególnych elementów dotyczą wyłącznie punktów pomiarowych, tj. trzech wybranych miejsc na danym elemencie nadwozia. Nie oznacza to, że w pozostałych obszarach danego elementu grubość powłoki jest jednakowa ani że nie może wykroczyć poza wskazane zakresy. Pomiary wykonano urządzeniem będącym w posiadaniu rzeczoznawcy. Pomiar wykonany innym przyrządem może się różnić.
