Nr zlecenia: 131/22/01/2026/CarArena STANDARD

## Wycena wartości

Zadanie: Ocena stanu technicznego i określenie wartości rynkowej pojazdu

| DANE IDENTYFIKACYJNE POJAZDU | | Dane: [O] II-2026 | |
|---|---|---|---|
| Marka: | SKODA | Nr rejestracyjny: | CB825HT |

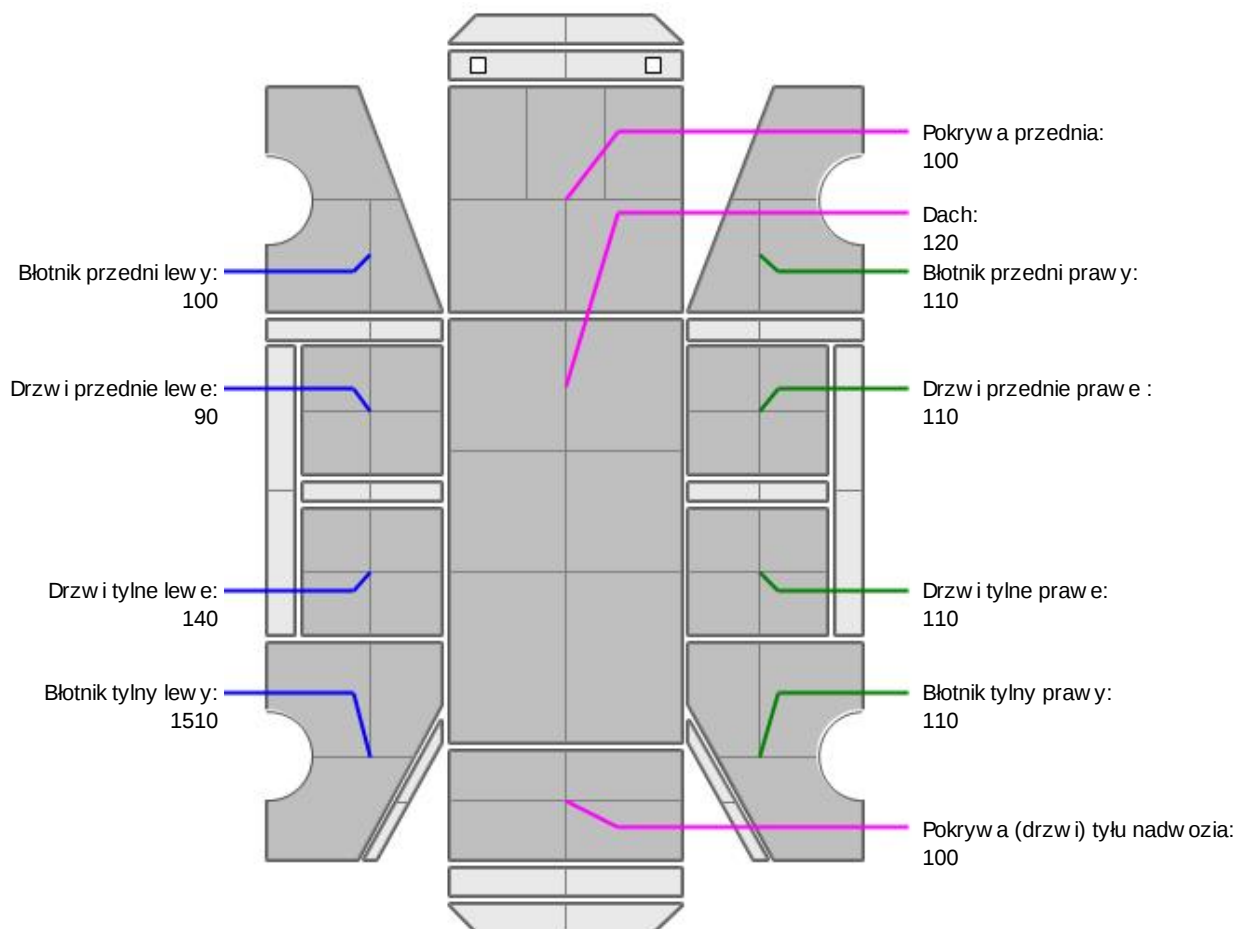
## NADWOZIE – Opis powłoki lakierowej

| L.p. | Nazwa elementu | L / P | Grubość powłoki [μm] | Opis |
| 1 | Pokrywa przednia | | 100 | |
| 2 | Dach | | 120 | |
| 3 | Błotnik przedni | L | 100 | |
| 4 | Drzwi przednie | L | 90 | |
| 5 | Drzwi tylne | L | 140 | |
| 6 | Błotnik tylny | L | 1510 | |
| 7 | Błotnik przedni | P | 110 | |
| 8 | Drzwi przednie | P | 110 | |
| 9 | Drzwi tylne | P | 110 | |
| 10 | Błotnik tylny | P | 110 | |
| 11 | Pokrywa (drzwi) tyłu nadwozia | | 100 | |

Podane przedziały grubości powłoki lakierowej poszczególnych elementów dotyczą wyłącznie punktów pomiarowych, tj. trzech wybranych miejsc na danym elemencie nadwozia. Nie oznacza to, że w pozostałych obszarach danego elementu grubość powłoki jest jednakowa ani że nie może wykroczać poza wskazane zakresy. Pomiary wykonano urządzeniem będącym w posiadaniu rzeczoznawcy. Pomiar wykonany innym przyrządem może się różnić.
