## WYCENA WARTOŚCI

Zadanie: Ocena stanu technicznego i określenie wartości rynkowej pojazdu

| DANE IDENTYFIKACYJNE POJAZDU | | Dane: [O] II-2026 | |
|---|---|---|---|
| Marka: | TOYOTA | Nr rejestracyjny: | FG7387N |
| Model pojazdu: | Corolla 1.8 Hybrid MR`19 E6 | Nr Info-Ekspert: | 037-03194 |

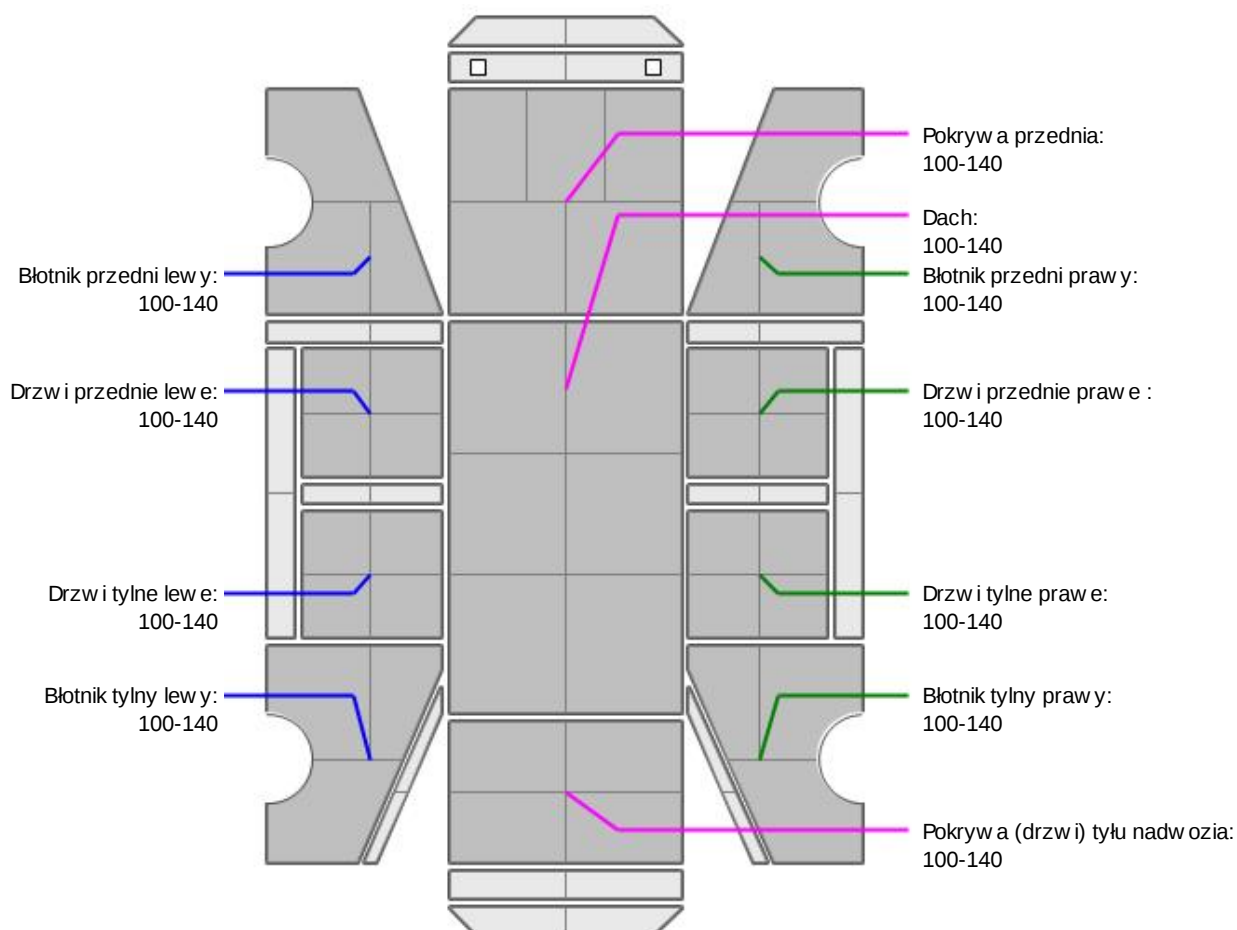
## KABINA KIEROWCY – Opis powłoki lakierowej

Podane przedziały grubości powłoki lakierowej poszczególnych elementów dotyczą wyłącznie punktów pomiarowych, tj. trzech wybranych miejsc na danym elemencie nadwozia. Nie oznacza to, że w pozostałych obszarach danego elementu grubość powłoki jest jednakowa ani że nie może wykroczać poza wskazane zakresy. Pomiary wykonano urządzeniem będącym w posiadaniu rzeczoznawcy. Pomiar wykonany innym przyrządem może się różnić.
