Nr zlecenia: 79/06/02/2026/CarArena STANDARD

## Wycena wartości

Zadanie: Ocena stanu technicznego i określenie wartości rynkowej pojazdu

| DANE IDENTYFIKACYJNE POJAZDU | | Dane: [O] II-2026 | |
|---|---|---|---|
| Marka: | VOLKSWAGEN | Nr rejestracyjny: | PZ4E086 |

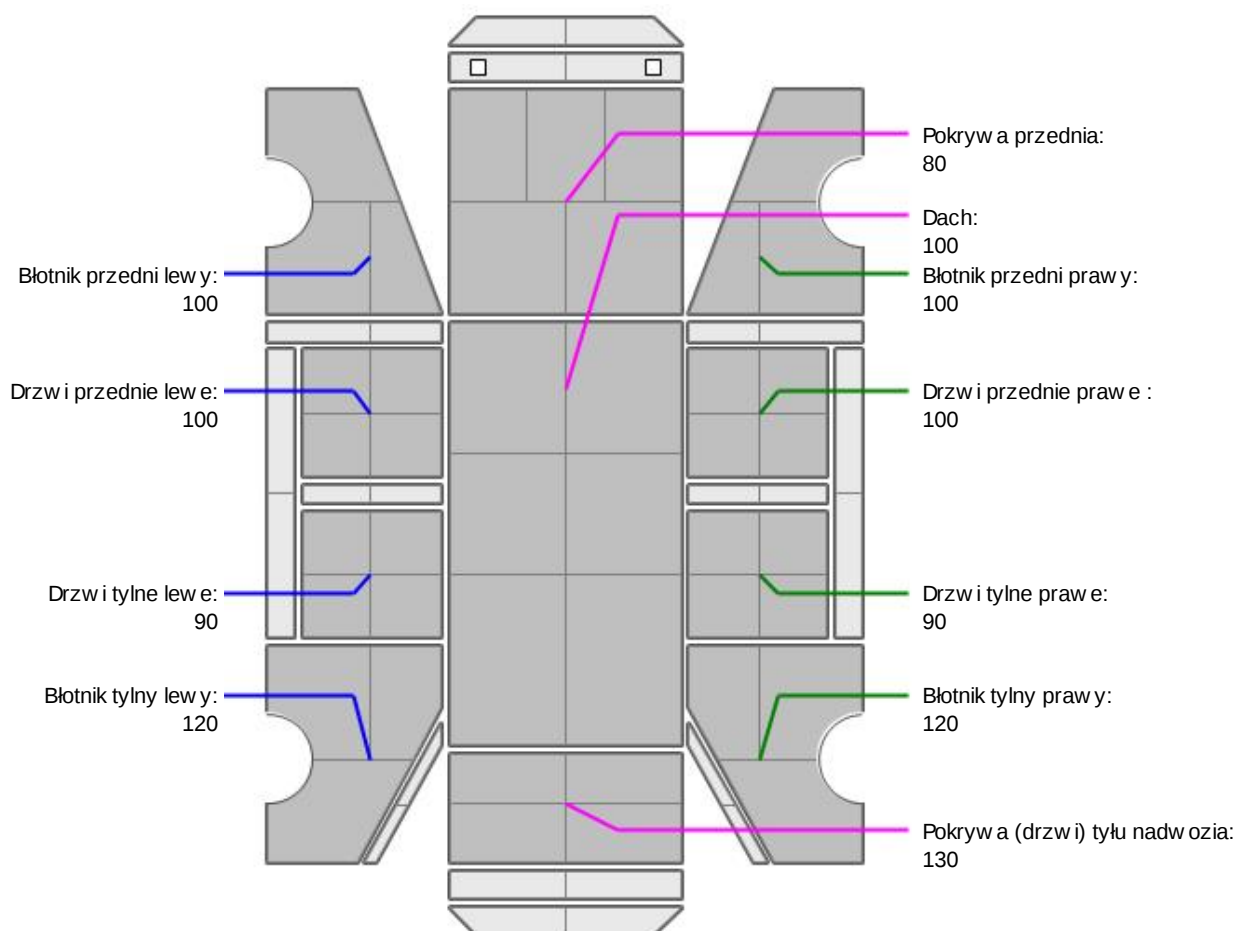
| L.p. | Nazwa elementu | L / P | Grubość powłoki<br>[ $\mu\text{m}$ ] | Opis |
| 1 | Pokrywa przednia | | 80 | |
| 2 | Dach | | 100 | |
| 3 | Błotnik przedni | L | 100 | |
| 4 | Drzwi przednie | L | 100 | |
| 5 | Drzwi tylne | L | 90 | |
| 6 | Błotnik tylny | L | 120 | |
| 7 | Błotnik przedni | P | 100 | |
| 8 | Drzwi przednie | P | 100 | |
| 9 | Drzwi tylne | P | 90 | |
| 10 | Błotnik tylny | P | 120 | |
| 11 | Pokrywa (drzwi) tyłu nadwozia | | 130 | |

Podane przedziały grubości powłoki lakierowej poszczególnych elementów dotyczą wyłącznie punktów pomiarowych, tj. trzech wybranych miejsc na danym elemencie nadwozia. Nie oznacza to, że w pozostałych obszarach danego elementu grubość powłoki jest jednakowa ani że nie może wykroczyć poza wskazane zakresy. Pomiary wykonano urządzeniem będącym w posiadaniu rzeczoznawcy. Pomiar wykonany innym przyrządem może się różnić.
