Nr zlecenia: 76/09/02/2026/CarArena STANDARD

## WYCENA WARTOŚCI

Zadanie: Ocena stanu technicznego i określenie wartości rynkowej pojazdu

| DANE IDENTYFIKACYJNE POJAZDU | | Dane: [D] II-2026 | |
|---|---|---|---|
| Marka: | MERCEDES-BENZ | Nr rejestracyjny: | GDA75284 |

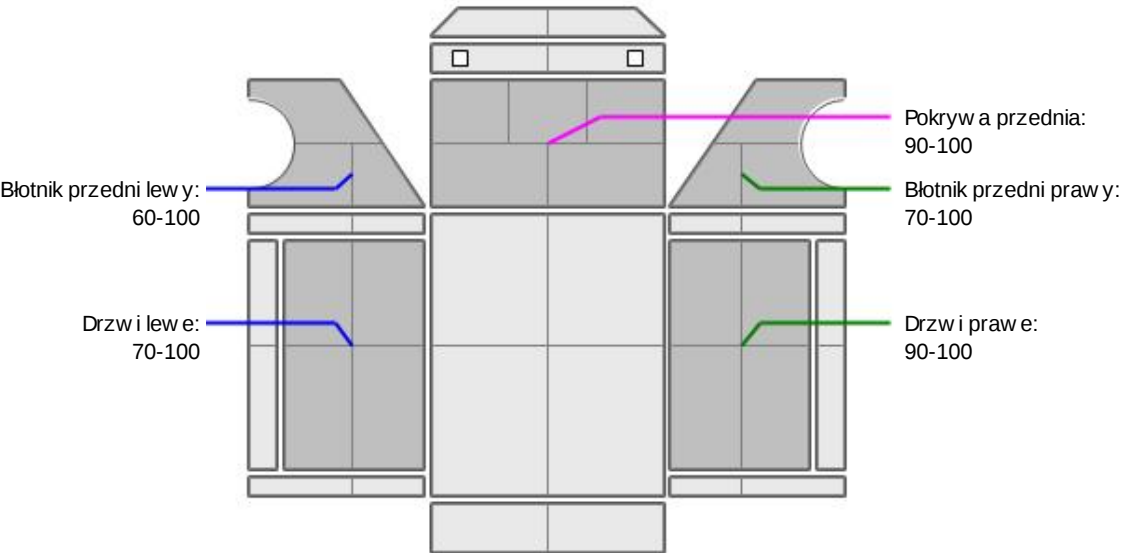
**KABINA KIEROWCY – Opis powłoki lakierowej**

| L.p. | Nazwa elementu | L / P | Grubość powłoki [µm] | Opis |
| 1 | Pokrywa przednia | | 90-100 | |
| 2 | Błotnik przedni | L | 60-100 | |
| 3 | Drzwi | L | 70-100 | |
| 4 | Błotnik przedni | P | 70-100 | |

| 5 | Drzwi | P | 90-100 | |

Podane przedziały grubości powłoki lakierowej poszczególnych elementów dotyczą wyłącznie punktów pomiarowych, tj. trzech wybranych miejsc na danym elemencie nadwozia. Nie oznacza to, że w pozostałych obszarach danego elementu grubość powłoki jest jednakowa ani że nie może wykroczać poza wskazane zakresy. Pomiary wykonano urządzeniem będącym w posiadaniu rzeczoznawcy. Pomiar wykonany innym przyrządem może się różnić.
