Nr zlecenia: 18/10/02/2026/CarArena STANDARD

## WYCENA WARTOŚCI

Zadanie: Ocena stanu technicznego i określenie wartości rynkowej pojazdu

| DANE IDENTYFIKACYJNE POJAZDU | | Dane: [O] II-2026 | |
|---|---|---|---|
| Model pojazdu: | C3 II 1.4 HDI MR`10 E5 | Nr Info-Ekspert: | 008-02710 |

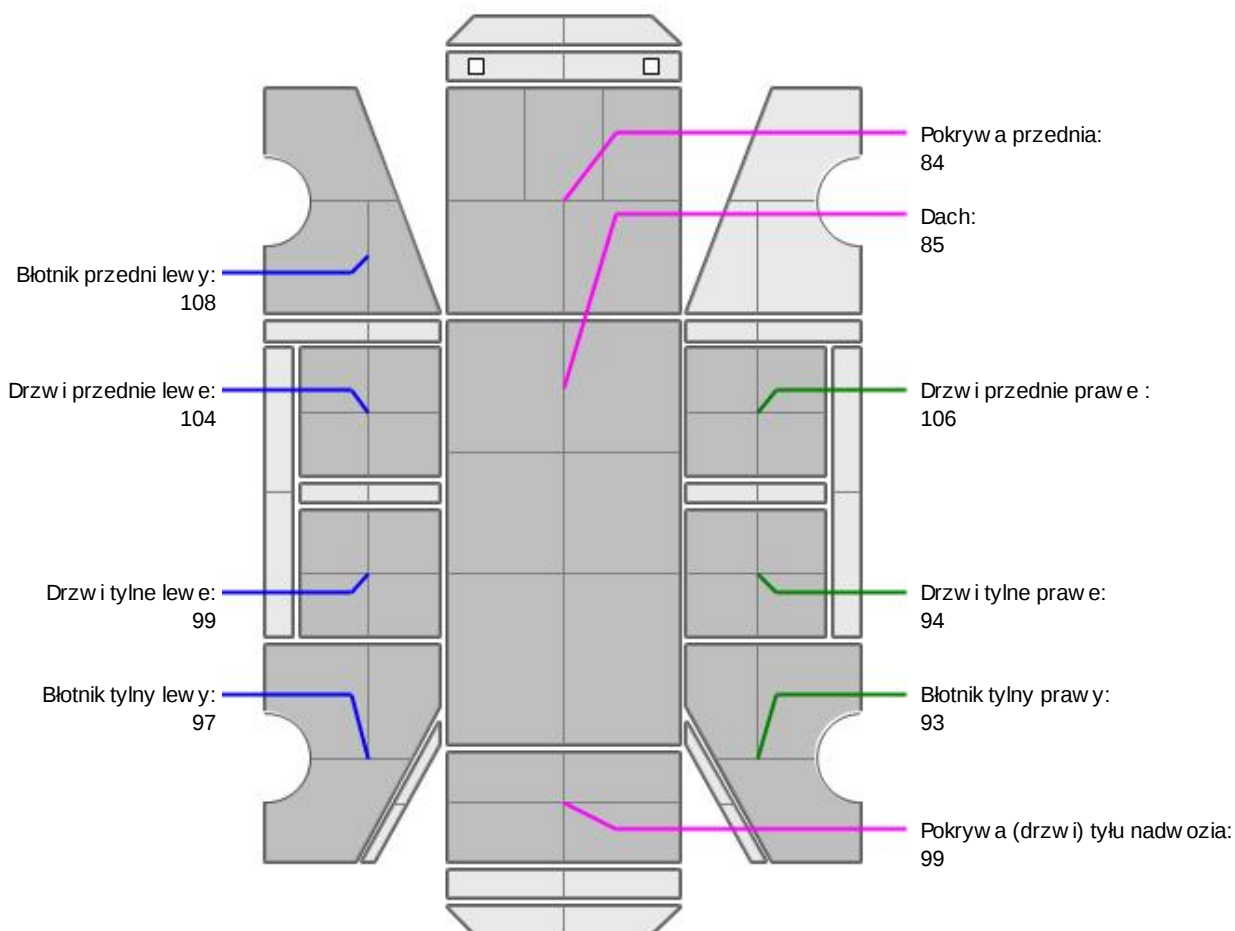
## NADWOZIE – Opis powłoki lakierowej

| L.p. | Nazwa elementu | L / P | Grubość powłoki [µm] | Opis |
| 1 | Pokrywa przednia | | 84 | |
| 2 | Dach | | 85 | |
| 3 | Błotnik przedni | L | 108 | |
| 4 | Drzwi przednie | L | 104 | |
| 5 | Drzwi tylne | L | 99 | |
| 6 | Błotnik tylny | L | 97 | |
| 7 | Drzwi przednie | P | 106 | |
| 8 | Drzwi tylne | P | 94 | |
| 9 | Błotnik tylny | P | 93 | |
| 10 | Pokrywa (drzwi) tyłu nadwozia | | 99 | |

Podane przedziały grubości powłoki lakierowej poszczególnych elementów dotyczą wyłącznie punktów pomiarowych, tj. trzech wybranych miejsc na danym elemencie nadwozia. Nie oznacza to, że w pozostałych obszarach danego elementu grubość powłoki jest jednakowa ani że nie może wykroczyć poza wskazane zakresy. Pomiary wykonano urządzeniem będącym w posiadaniu rzeczoznawcy. Pomiar wykonany innym przyrządem może się różnić.
