Nr zlecenia: 55/11/02/2026/CarArena STANDARD

## WYCENA WARTOŚCI

Zadanie: Ocena stanu technicznego i określenie wartości rynkowej pojazdu

| DANE IDENTYFIKACYJNE POJAZDU | | Dane: [O] II-2026 | |
|---|---|---|---|
| Marka: | BMW | Nr rejestracyjny: | DW6VU31 |

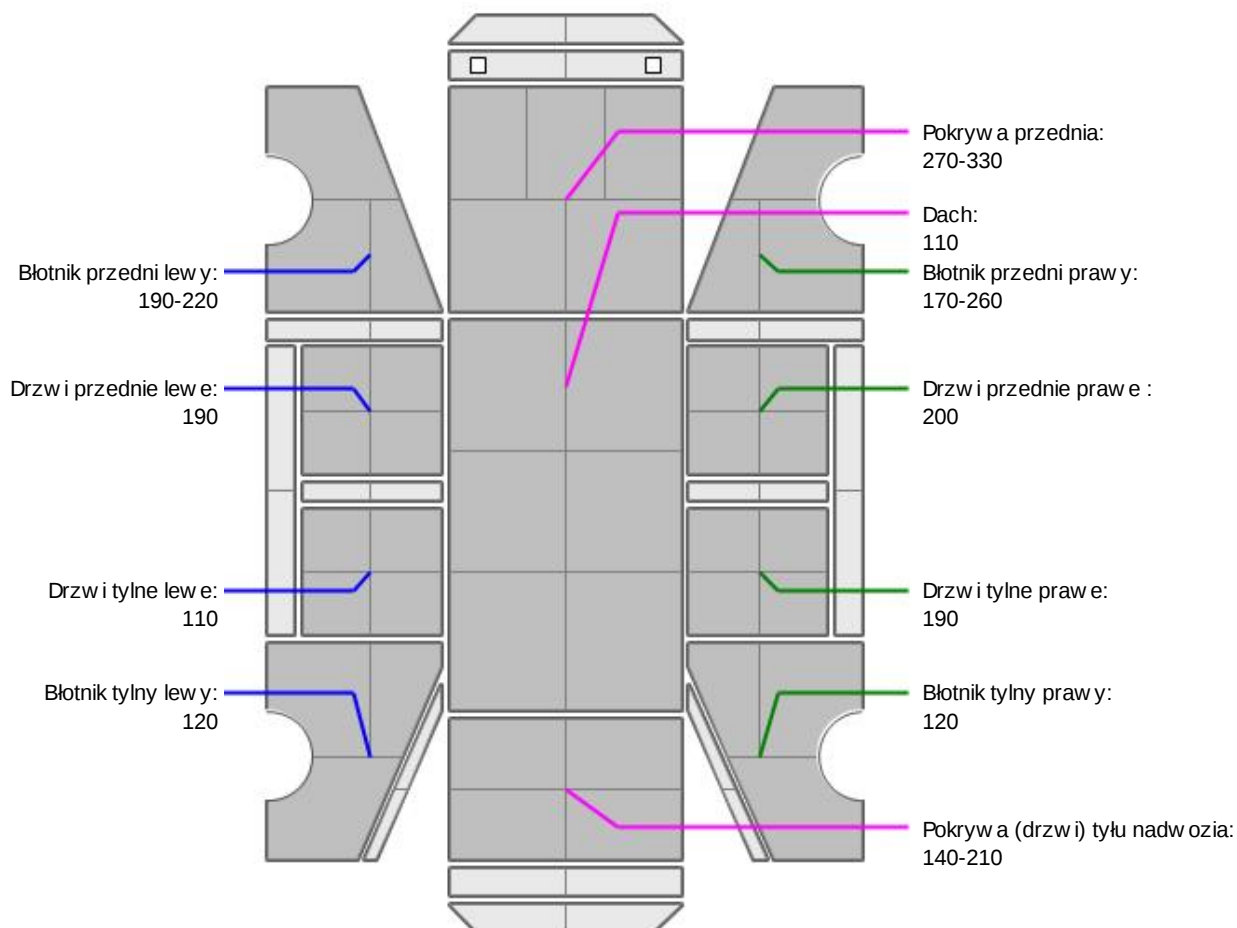
### KABINA KIEROWCY – Opis powłoki lakierowej

| L.p. | Nazwa elementu | L / P | Grubość powłoki [µm] | Opis |
| 1 | Pokrywa przednia | | 270-330 | |
| 2 | Dach | | 110 | |
| 3 | Błotnik przedni | L | 190-220 | |
| 4 | Drzwi przednie | L | 190 | |
| 5 | Drzwi tylne | L | 110 | |
| 6 | Błotnik tylny | L | 120 | |
| 7 | Błotnik przedni | P | 170-260 | |
| 8 | Drzwi przednie | P | 200 | |
| 9 | Drzwi tylne | P | 190 | |
| 10 | Błotnik tylny | P | 120 | |
| 11 | Pokrywa (drzwi) tyłu nadwozia | | 140-210 | |

Podane przedziały grubości powłoki lakierowej poszczególnych elementów dotyczą wyłącznie punktów pomiarowych, tj. trzech wybranych miejsc na danym elemencie nadwozia. Nie oznacza to, że w pozostałych obszarach danego elementu grubość powłoki jest jednakowa ani że nie może wykroczyć poza wskazane zakresy. Pomiary wykonano urządzeniem będącym w posiadaniu rzeczoznawcy. Pomiar wykonany innym przyrządem może się różnić.
