Nr zlecenia: 21/10/02/2026/CarArena STANDARD

## WYCENA WARTOŚCI

Zadanie: Ocena stanu technicznego i określenie wartości rynkowej pojazdu

| DANE IDENTYFIKACYJNE POJAZDU | | Dane: [O] II-2026 | |
|---|---|---|---|
| Model pojazdu: | Berlingo II 1.6 16V HDI MR`08 E4 | Nr Info-Ekspert: | 008-03719 |

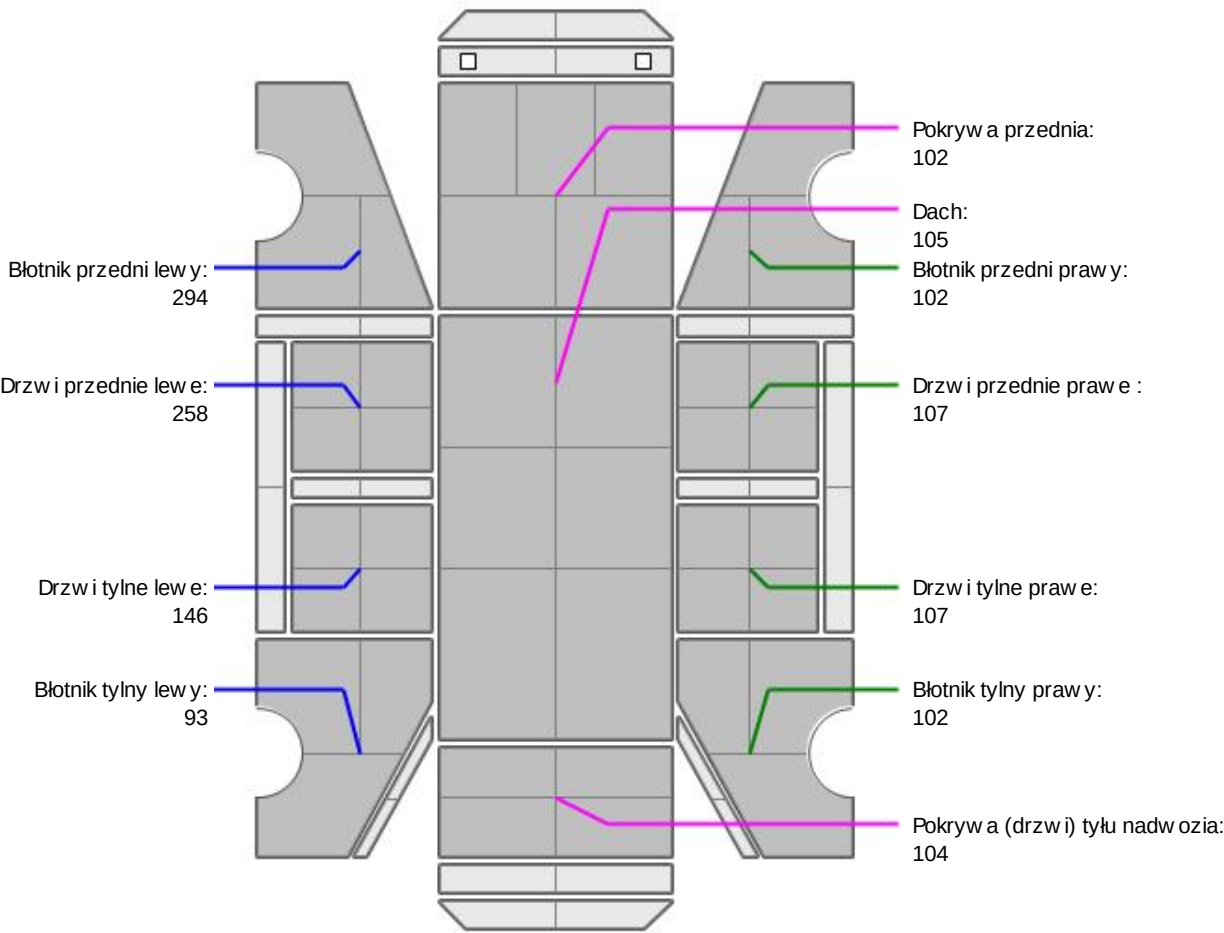
**NADWOZIE – Opis powłoki lakierowej**

| L.p. | Nazwa elementu | L / P | Grubość powłoki [µm] | Opis |
| 1 | Pokrywa przednia | | 102 | |
| 2 | Dach | | 105 | |
| 3 | Błotnik przedni | L | 294 | |
| 4 | Drzwi przednie | L | 258 | |
| 5 | Drzwi tylne | L | 146 | |
| 6 | Błotnik tylny | L | 93 | |
| 7 | Błotnik przedni | P | 102 | |
| 8 | Drzwi przednie | P | 107 | |
| 9 | Drzwi tylne | P | 107 | |
| 10 | Błotnik tylny | P | 102 | |
| 11 | Pokrywa (drzwi) tyłu nadwozia | | 104 | |

Podane przedziały grubości powłoki lakierowej poszczególnych elementów dotyczą wyłącznie punktów pomiarowych, tj. trzech wybranych miejsc na danym elemencie nadwozia. Nie oznacza to, że w pozostałych
