## Raport z oględzin pojazdu

| Numer raportu | 09779/2/26-15201 | Data raportu | 11-02-2026 |

| Marka, model | BMW Seria 3 Gran Turismo [F... |
| Typ, wersja | 318d Sport Line aut |

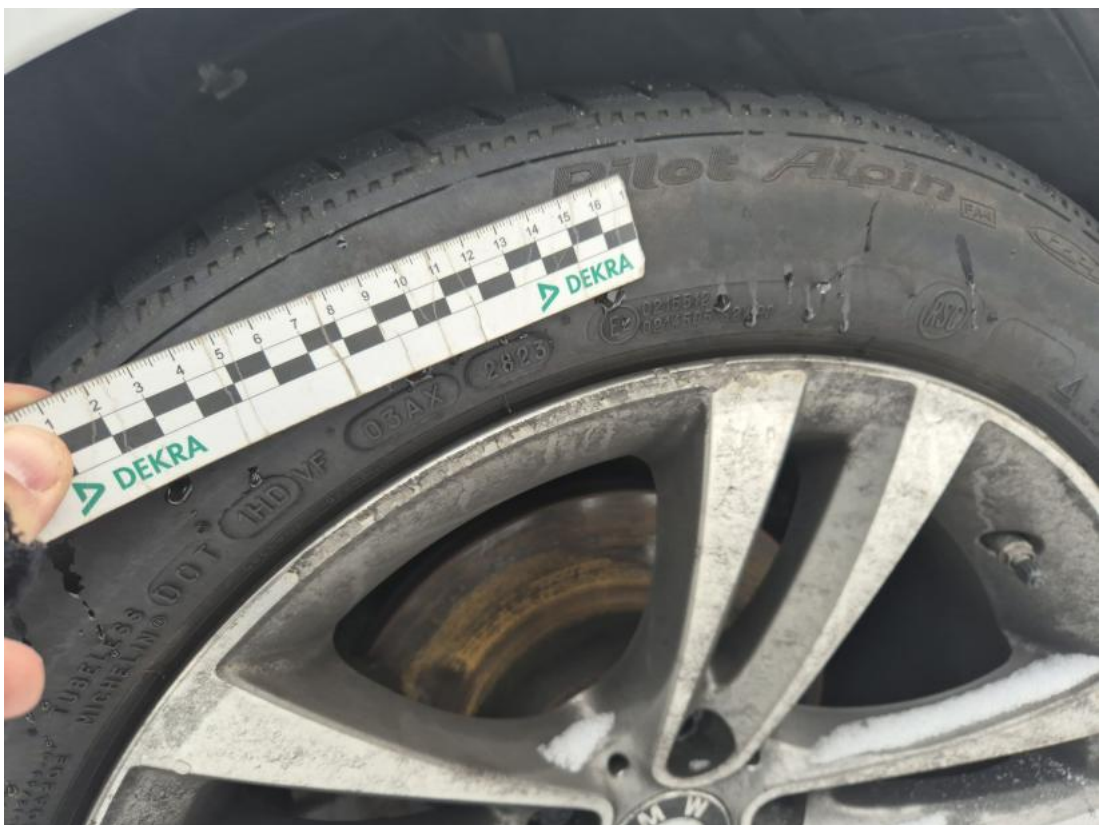
**Fot. 34**

Felga aluminiowa przednia P - Rysa/odprysk 1

| Poz. | Nazwa pozycji | Opis uszkodzeń | Kwalifik. | Naprawa [rbg] |
|---|---|---|---|---|
| 3 | Tarcza koła aluminiowa przód R | zarysowanie | WY | |

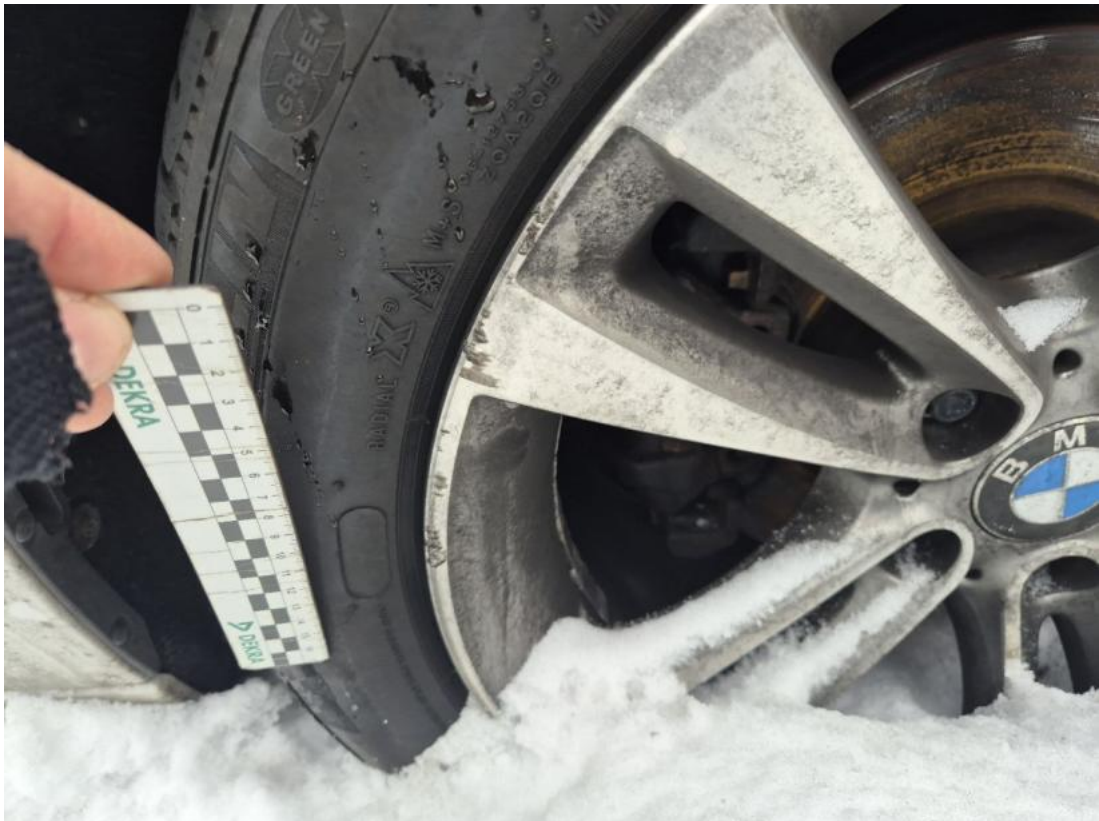
**Fot. 35**

Felga aluminiowa przednia P - Rysa/odprysk 2

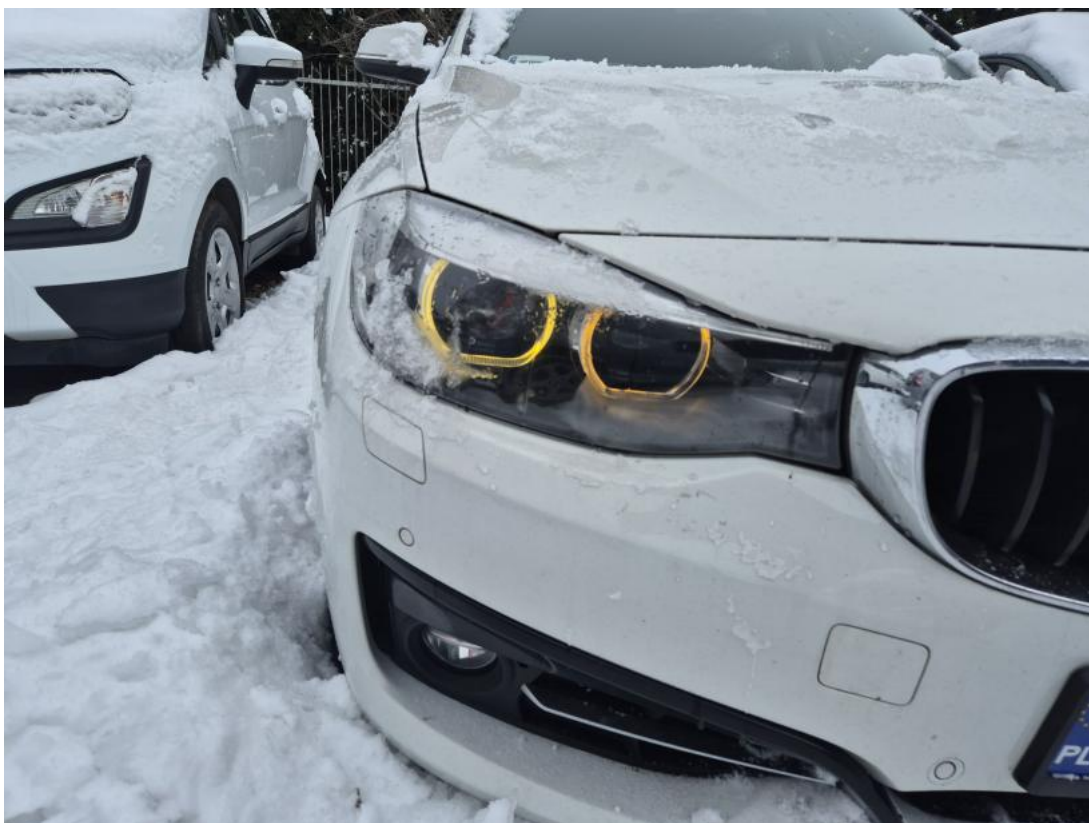
**Fot. 37**

Reflektor P - Inne 1

| Poz. | Nazwa pozycji | Opis uszkodzeń | Kwalifik. | Naprawa [rbg] |
|---|---|---|---|---|
| 1 | Reflektor LED z kierunkowskazem kpl. R | inne | WY | 1.9 |

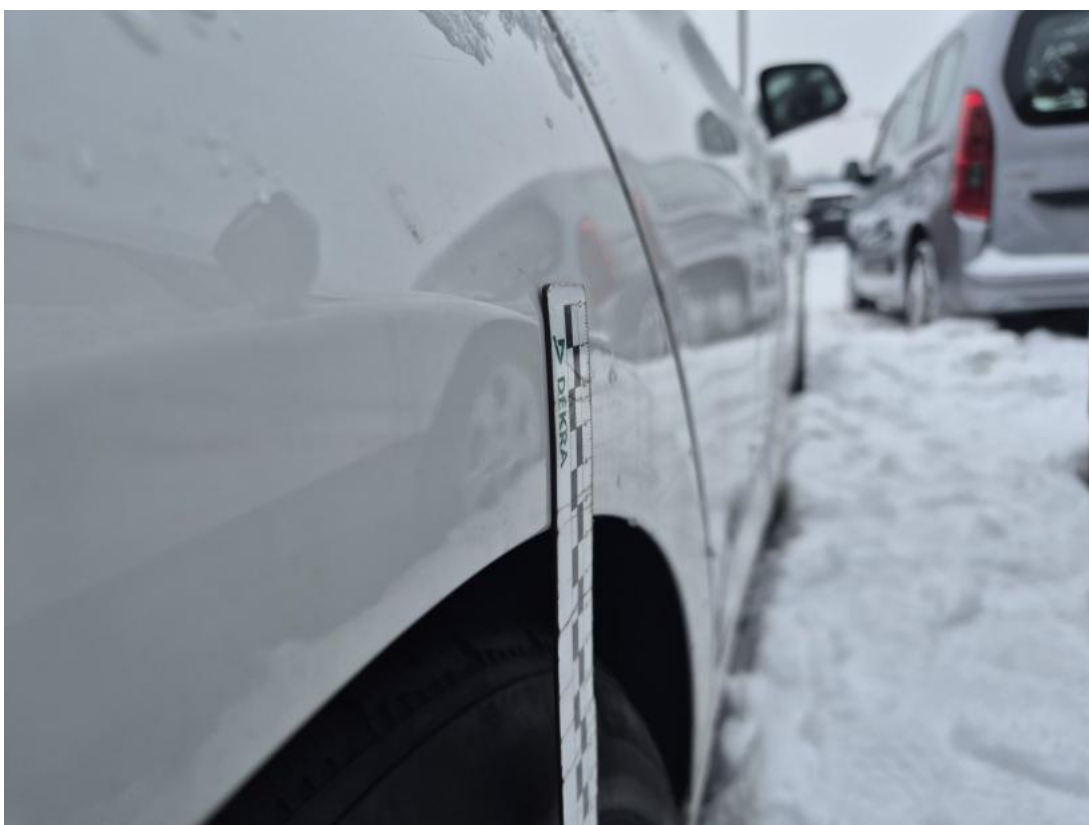
**Fot. 38**

Błotnik tylny P / Ściana boczna P - Wgniecenie/odkształcenie 1

| Poz. | Nazwa pozycji | Opis uszkodzeń | Kwalifik. | Naprawa [rbg] |
|---|---|---|---|---|
| 9 | Błotnik tylny R | wgniecenie, wgniecenie | | |

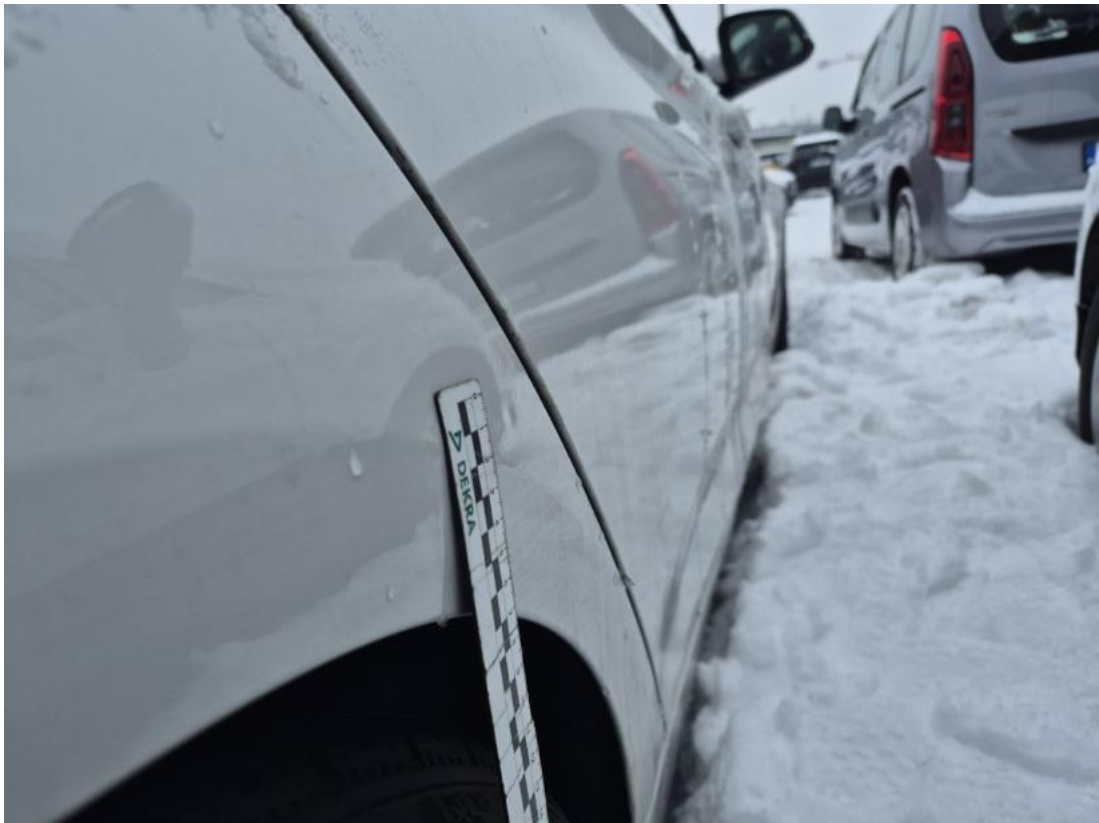
**Fot. 39**

Błotnik tylny P / Ściana boczna P - Wgniecenie/odkształcenie 2

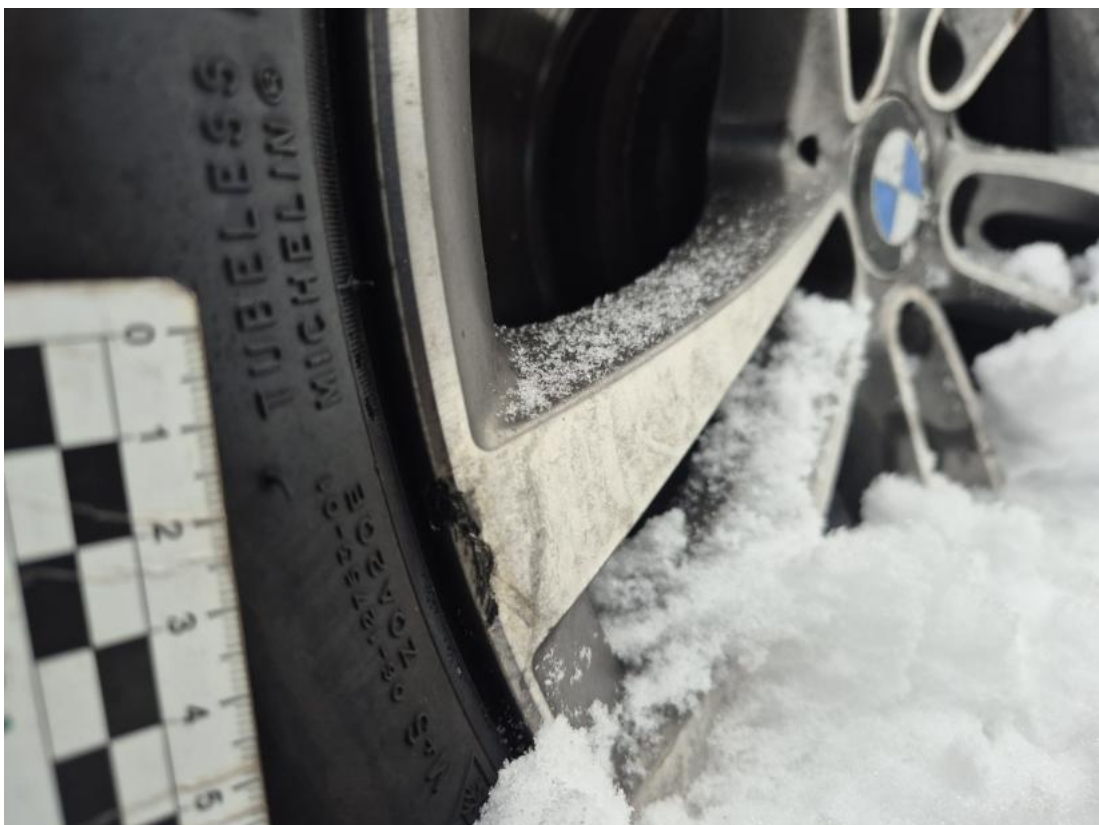
**Fot. 40**

Felga aluminiowa tylna P - Rysa/odprysk 1

| Poz. | Nazwa pozycji | Opis uszkodzeń | Kwalifik. | Naprawa [rbg] |
|---|---|---|---|---|
| 5 | Tarcza koła aluminiowa tył R | zarysowanie | WY | 0.6 |

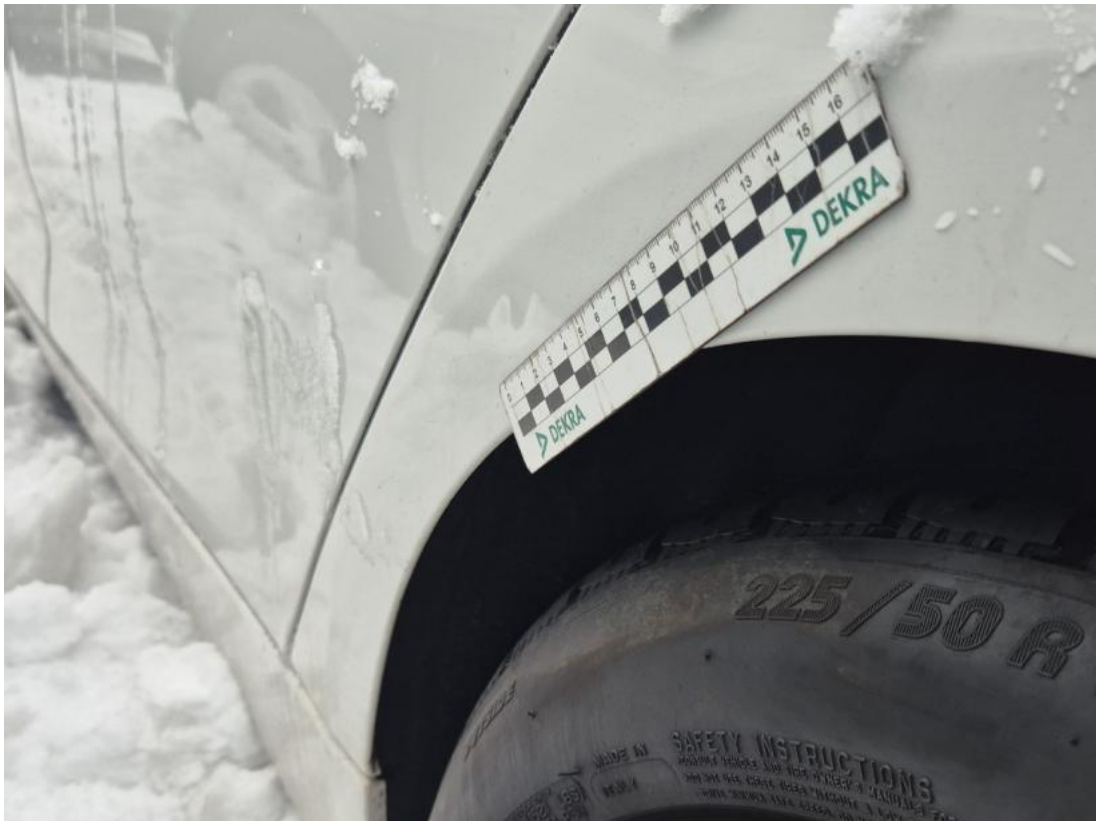
**Fot. 41**

Błotnik tylny L / Ściana boczna L - Wgniecenie/odkształcenie 1

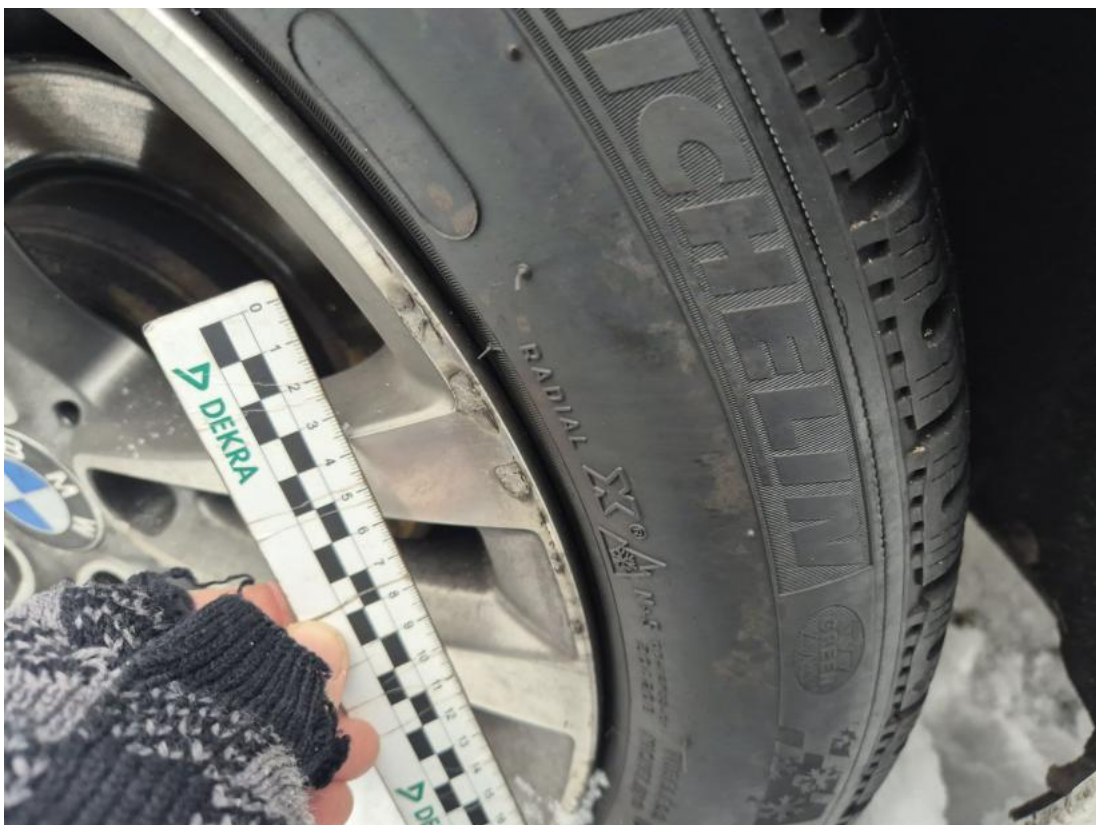
**Fot. 42**

Felga aluminiowa tylna L - Rysa/odprysk 1

| Poz. | Nazwa pozycji | Opis uszkodzeń | Kwalifik. | Naprawa [rbg] |
|---|---|---|---|---|
| 4 | Tarcza koła aluminiowa tył L | zarysowanie | WY | 0.6 |

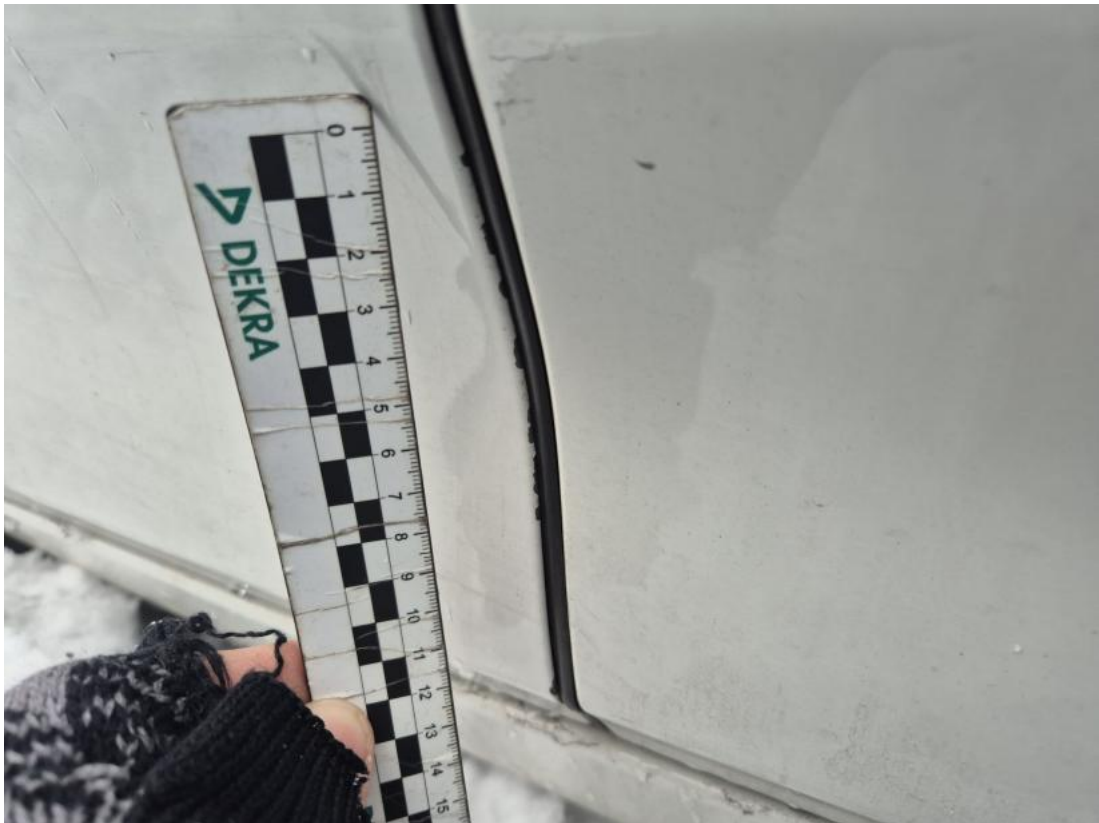
**Fot. 43**

Drzwi przed L - Rysa/odprysk 1

| Poz. | Nazwa pozycji | Opis uszkodzeń | Kwalifik. | Naprawa [rbg] |
|---|---|---|---|---|
| 7 | Drzwi przednie (nieuzbrojone) L | odpryski lakieru | | |

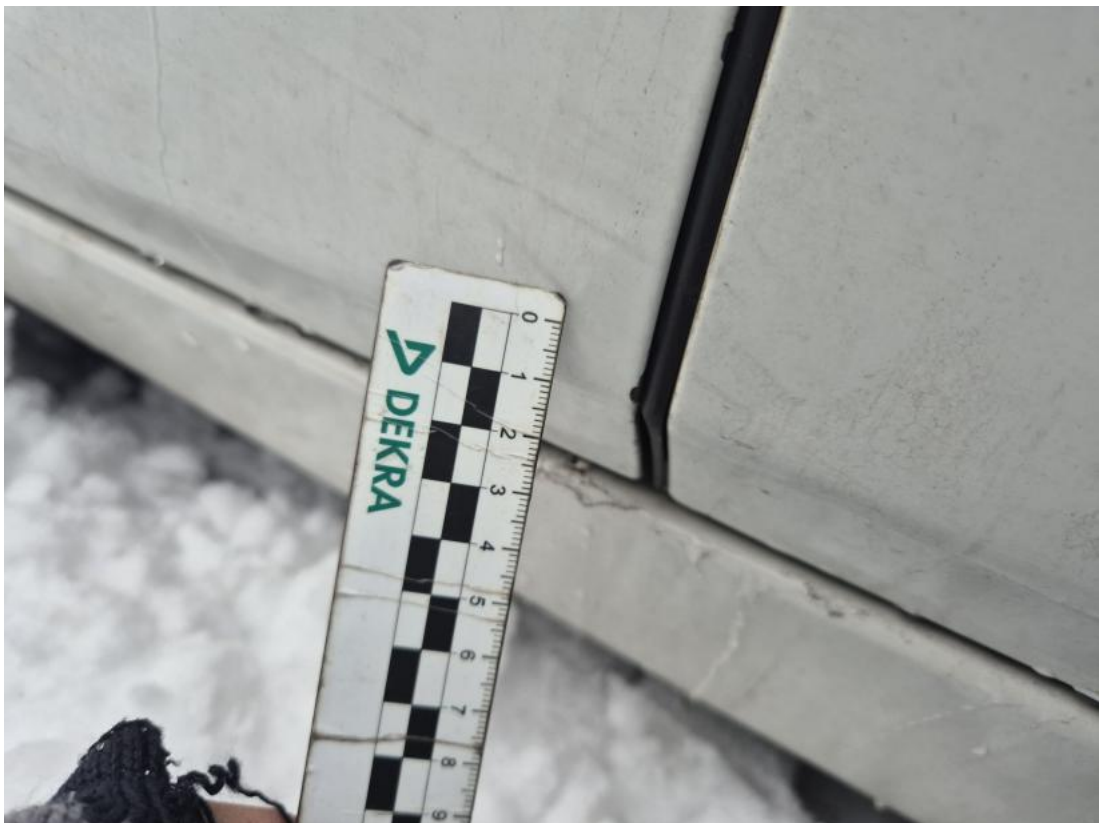
**Fot. 44**

Drzwi przed L - Rysa/odprysk 2

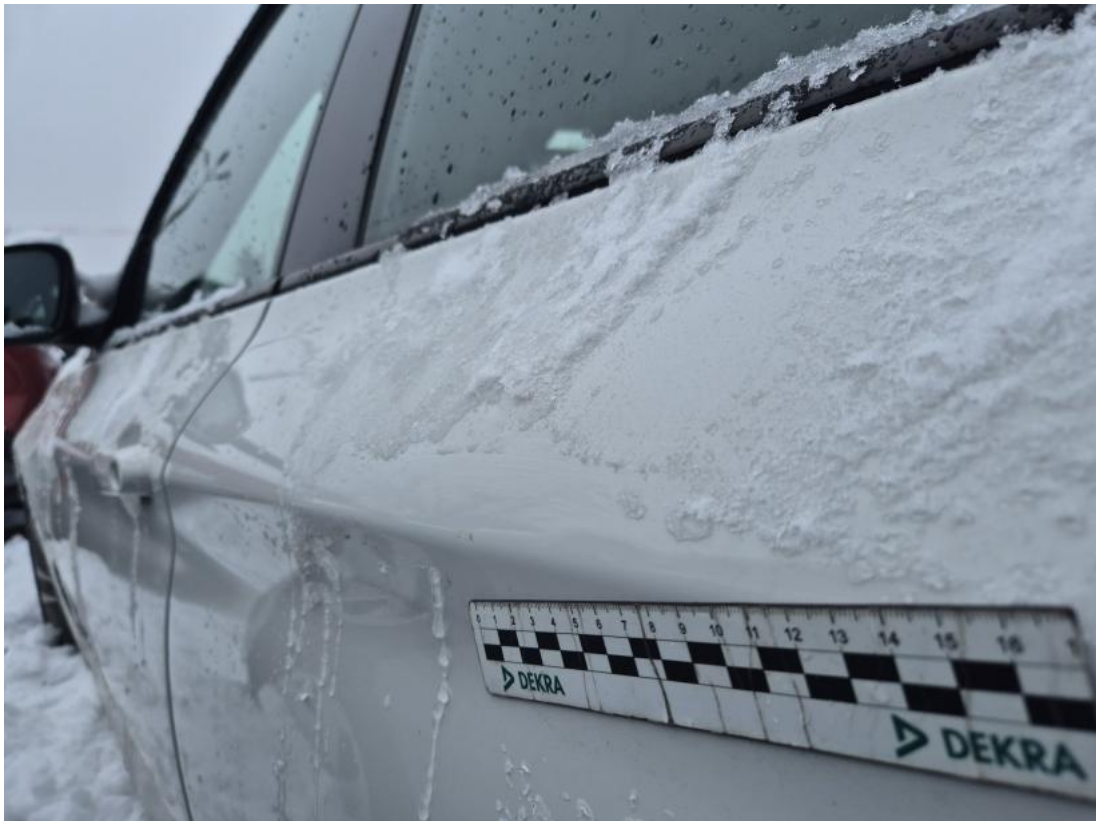
**Fot. 45**

Drzwi tylne L - Wgniecenie/odkształcenie 1

| Poz. | Nazwa pozycji | Opis uszkodzeń | Kwalifik. | Naprawa [rbg] |
|---|---|---|---|---|
| 8 | Drzwi tylne (nieuzbrojone) L | wgniecenie | | |

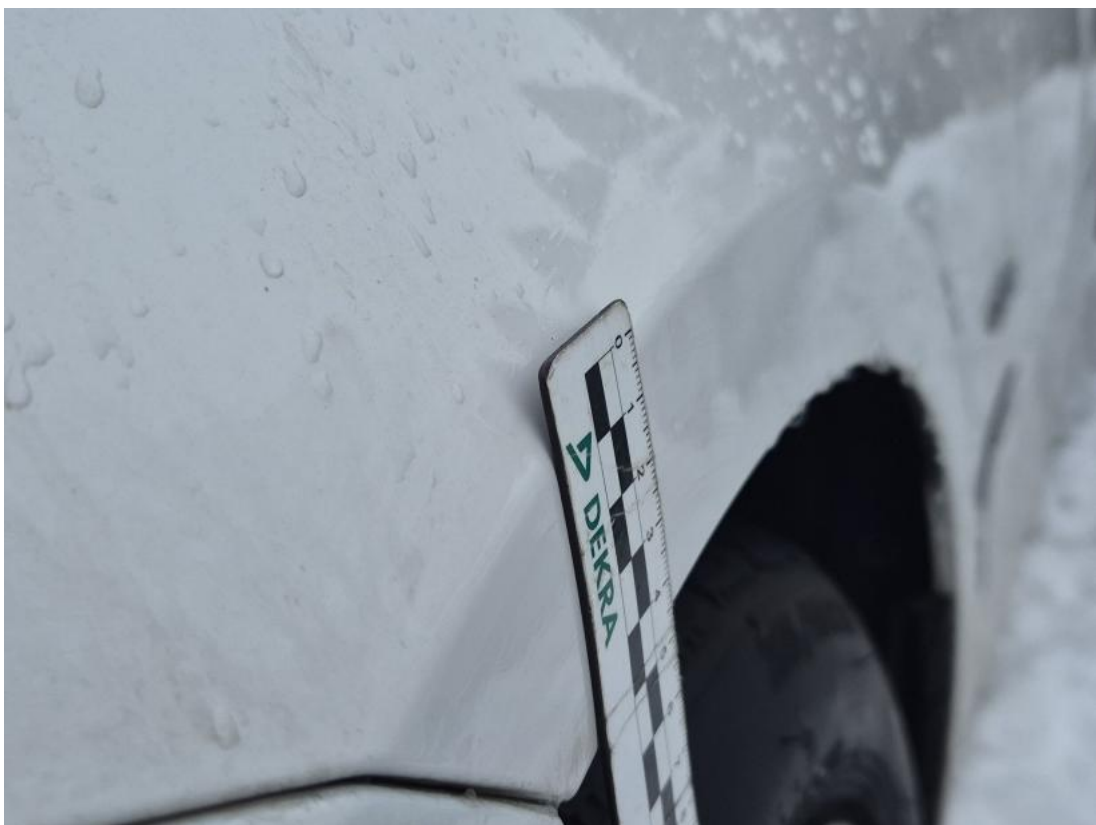
**Fot. 46**

Łótnik przedni L - Wgniecenie/odkształcenie 1

| Poz. | Nazwa pozycji | Opis uszkodzeń | Kwalifik. | Naprawa [rbg] |
|---|---|---|---|---|
| 6 | Błotnik przedni L | wgniecenie | | |

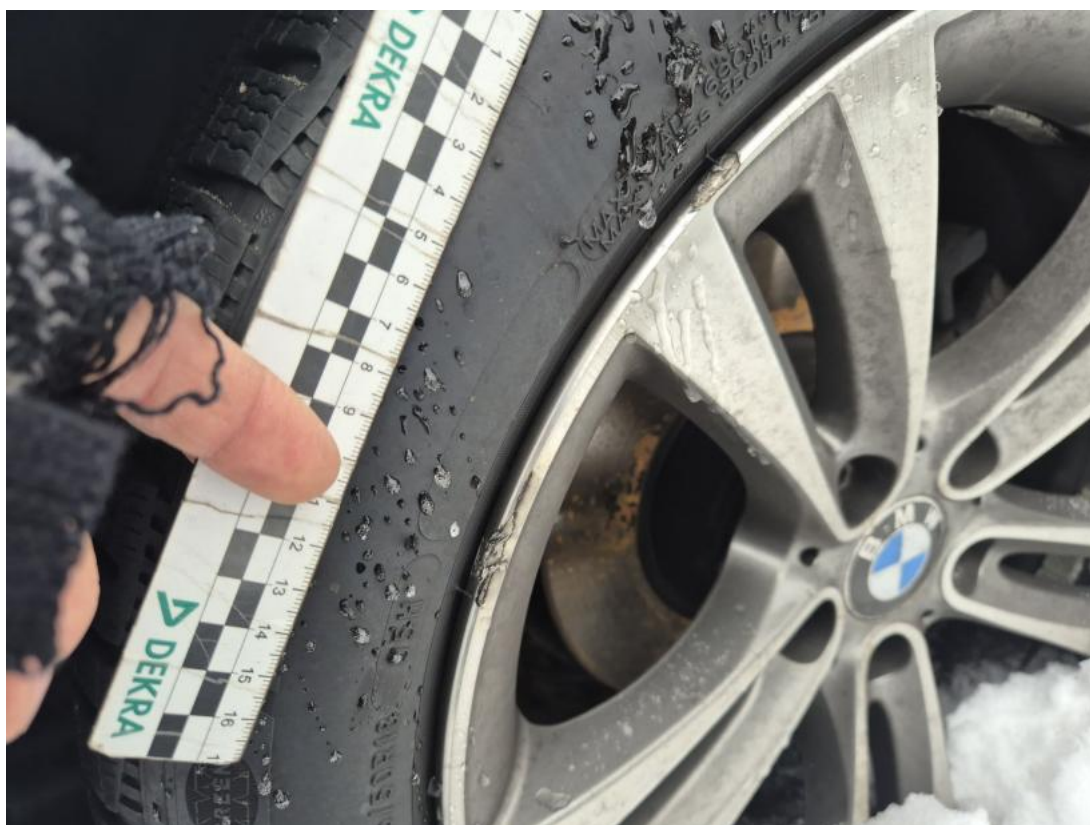
**Fot. 47**

Felga Aluminiowa przednia L - Rysa/odprysk 1

| Poz. | Nazwa pozycji | Opis uszkodzeń | Kwalifik. | Naprawa [rbg] |
|---|---|---|---|---|
| 2 | Tarcza koła aluminiowa przód L | zarysowanie | WY | |

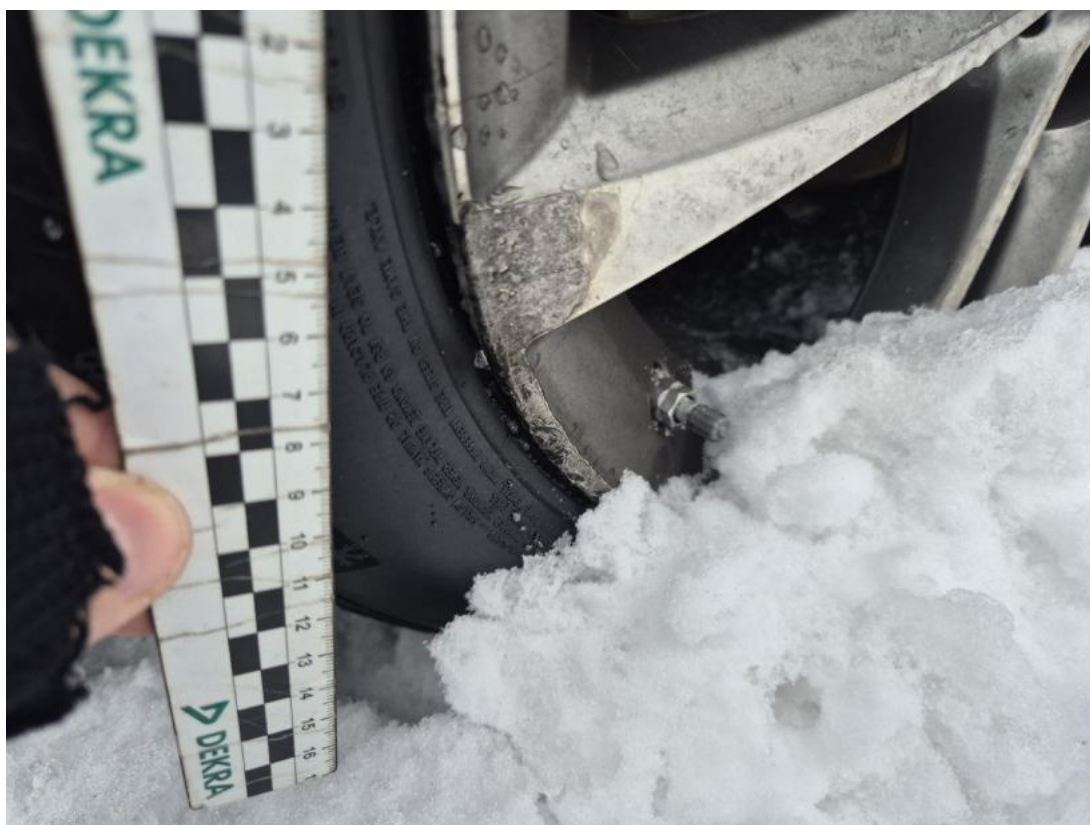
**Fot. 48**

Felga Aluminiowa przednia L - Rysa/odprysk 2

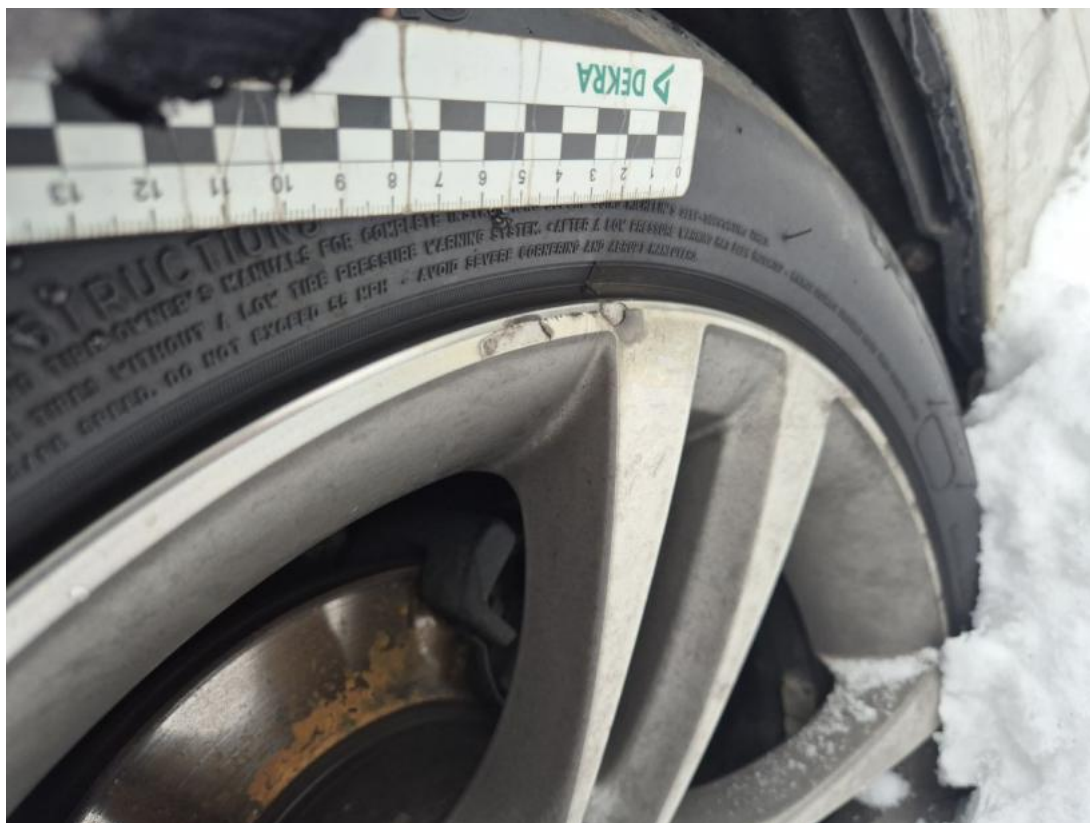
**Fot. 49**

Felga Aluminiowa przednia L() - Rysa/odprysk 3
