Nr zlecenia: 117/10/02/2026/CarArena STANDARD

## WYCENA WARTOŚCI

Zadanie: Określenie wartości rynkowej pojazdu przed szkodą oraz jego wartości w stanie uszkodzonym

| DANE IDENTYFIKACYJNE POJAZDU | | Dane: [O] II-2026 | |
|---|---|---|---|
| Marka: | ALFA ROMEO | Nr rejestracyjny: | BI518HS |

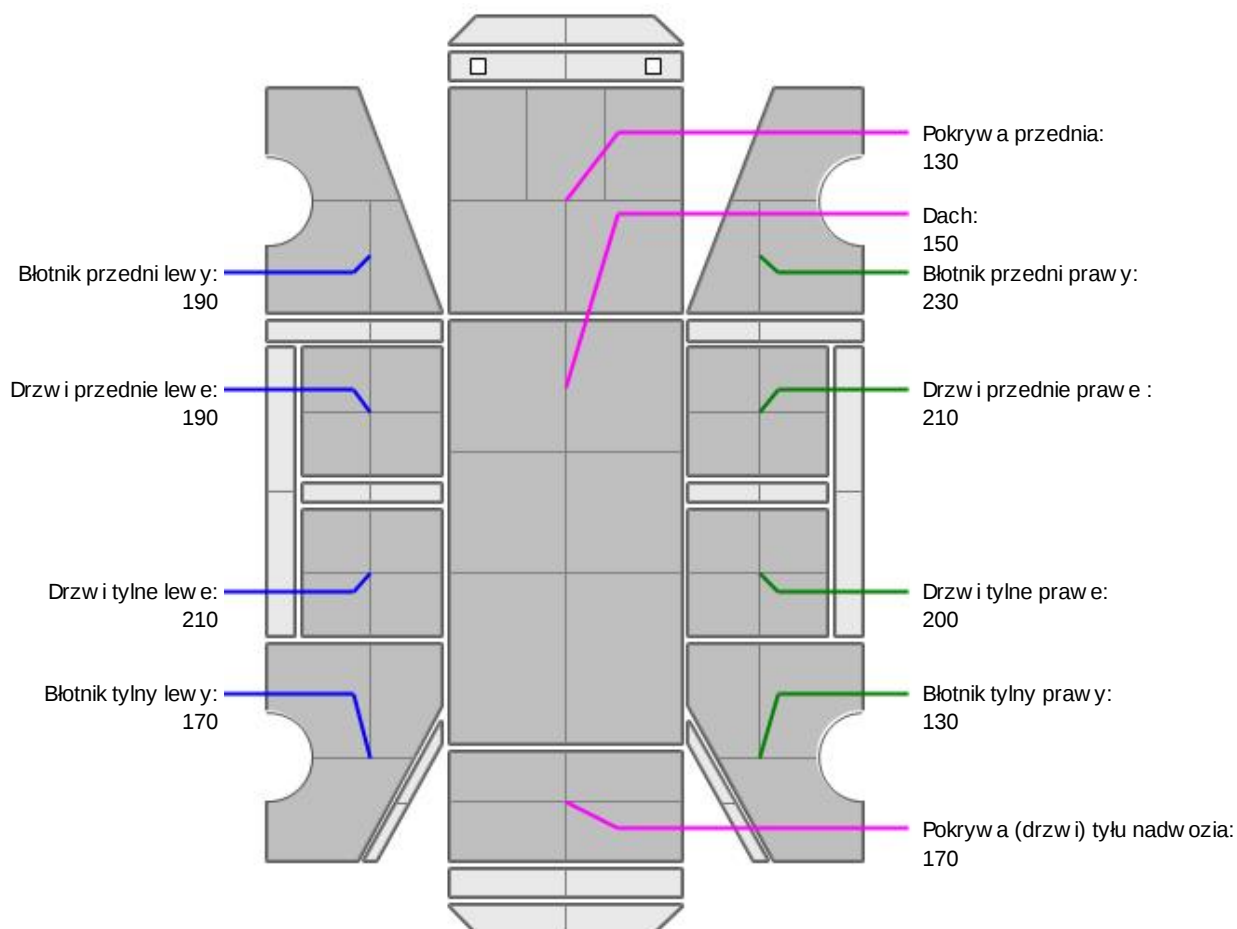
## NADWOZIE – Opis powłoki lakierowej

| L.p. | Nazwa elementu | L / P | Grubość powłoki [µm] | Opis |
| 1 | Pokrywa przednia | | 130 | |
| 2 | Dach | | 150 | |
| 3 | Błotnik przedni | L | 190 | |
| 4 | Drzwi przednie | L | 190 | |
| 5 | Drzwi tylne | L | 210 | |
| 6 | Błotnik tylny | L | 170 | |
| 7 | Błotnik przedni | P | 230 | |
| 8 | Drzwi przednie | P | 210 | |
| 9 | Drzwi tylne | P | 200 | |
| 10 | Błotnik tylny | P | 130 | |
| 11 | Pokrywa (drzwi) tyłu nadwozia | | 170 | |

Podane przedziały grubości powłoki lakierowej poszczególnych elementów dotyczą wyłącznie punktów pomiarowych, tj. trzech wybranych miejsc na danym elemencie nadwozia. Nie oznacza to, że w pozostałych obszarach danego elementu grubość powłoki jest jednakowa ani że nie może wykraczać poza wskazane zakresy. Pomiary wykonano urządzeniem będącym w posiadaniu rzeczoznawcy. Pomiar wykonany innym przyrządem może się różnić.
