## WYCENA WARTOŚCI

Zadanie: Ocena stanu technicznego i określenie wartości rynkowej pojazdu

| DANE IDENTYFIKACYJNE POJAZDU | | Dane: [D] II-2026 | |
|---|---|---|---|
| Marka: | FIAT | Nr rejestracyjny: | DW5PU41 |
| Model pojazdu: | Ducato MAXI 2.2 M-jet MR`21 E6d-F 3.5t | Nr Info-Ekspert: | 045-05955 |

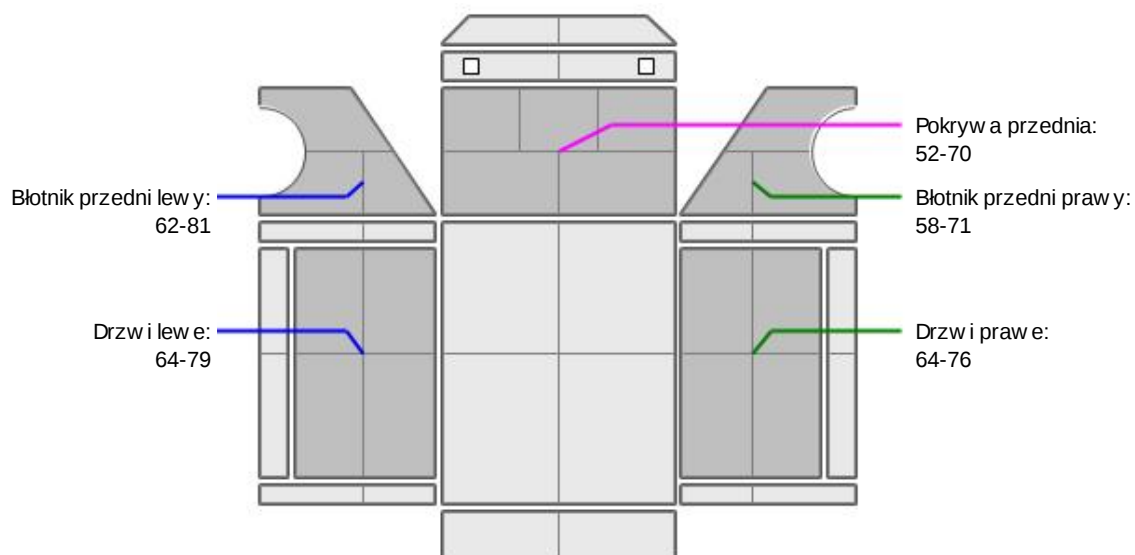
### KABINA KIEROWCY – Opis powłoki lakierowej

| L.p. | Nazwa elementu | L / P | Grubość powłoki [µm] | Opis |
| 1 | Pokrywa przednia | | 52-70 | |
| 2 | Błotnik przedni | L | 62-81 | |
| 3 | Drzwi | L | 64-79 | |
| 4 | Błotnik przedni | P | 58-71 | |
| 5 | Drzwi | P | 64-76 | |

Podane przedziały grubości powłoki lakierowej poszczególnych elementów dotyczą wyłącznie punktów pomiarowych, tj. trzech wybranych miejsc na danym elemencie nadwozia. Nie oznacza to, że w pozostałych obszarach danego elementu grubość powłoki jest jednakowa ani że nie może wykroczać poza wskazane zakresy. Pomiary wykonano urządzeniem będącym w posiadaniu rzeczoznawcy. Pomiar wykonany innym przyrządem może się różnić.
