Nr zlecenia: 56/05/02/2026/CarArena STANDARD

# WYCENA WARTOŚCI

Zadanie: Ocena stanu technicznego i określenie wartości rynkowej pojazdu

| DANE IDENTYFIKACYJNE POJAZDU | | Dane: [D] II-2026 | |
|---|---|---|---|
| Marka: | FORD | Nr rejestracyjny: | WD0560H |

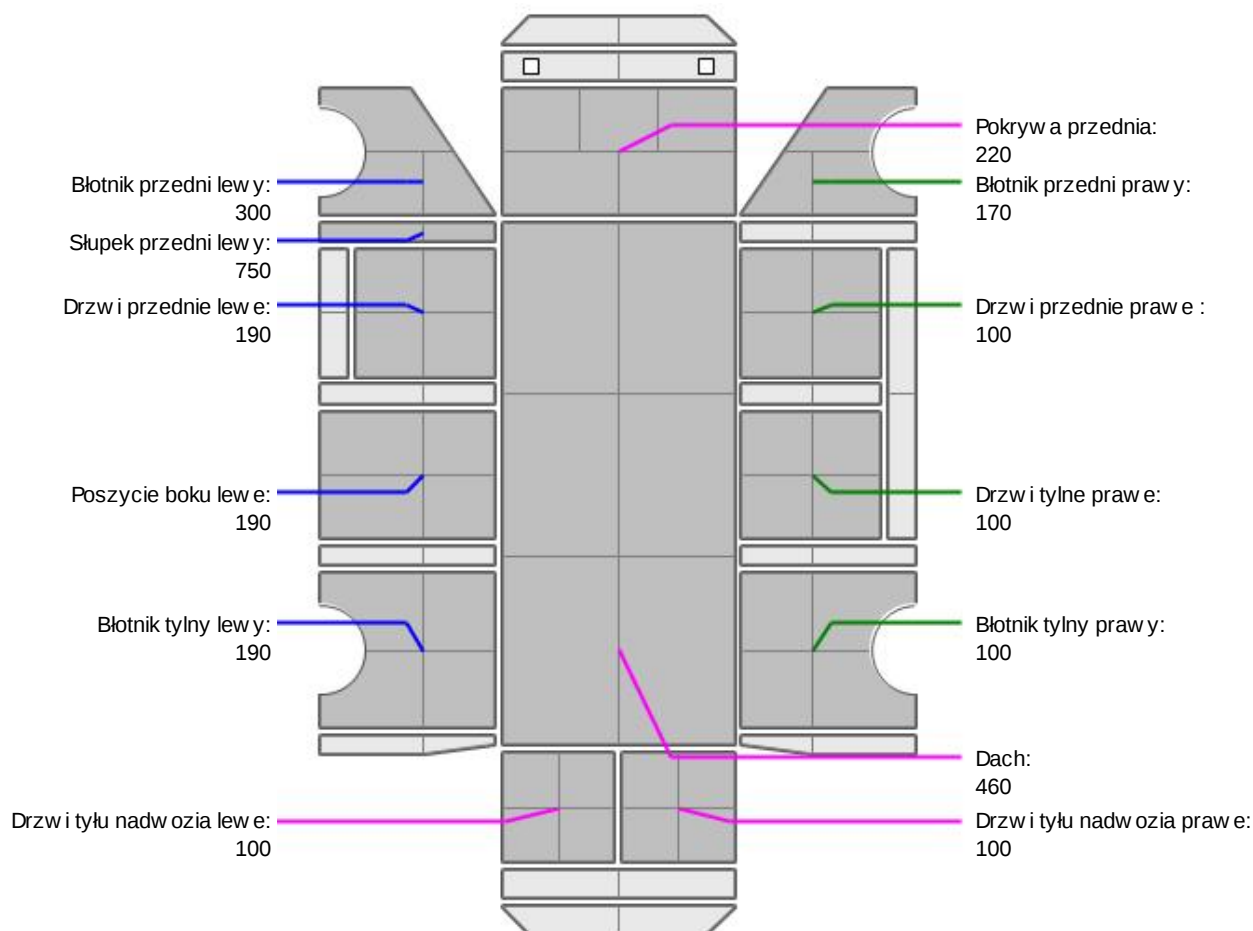
### NADWOZIE – Opis powłoki lakierowej

| L.p. | Nazwa elementu | L / P | Grubość powłoki [µm] | Opis |
| 1 | Pokrywa przednia | | 220 | |
| 2 | Dach | | 460 | |
| 3 | Błotnik przedni | L | 300 | |
| 4 | Słupek przedni | L | 750 | |
| 5 | Drzwi przednie | L | 190 | |
| 6 | Poszycie boku | L | 190 | |
| 7 | Błotnik tylny | L | 190 | |
| 8 | Drzwi tyłu nadwozia | | 100 | |
| 9 | Błotnik przedni | P | 170 | |
| 10 | Drzwi przednie | P | 100 | |
| 11 | Drzwi tylne | P | 100 | |
| 12 | Błotnik tylny | P | 100 | |
| 13 | Drzwi tyłu nadwozia | | 100 | |

Podane przedziały grubości powłoki lakierowej poszczególnych elementów dotyczą wyłącznie punktów pomiarowych, tj. trzech wybranych miejsc na danym elemencie nadwozia. Nie oznacza to, że w pozostałych obszarach danego elementu grubość powłoki jest jednakowa ani że nie może wykraczać poza wskazane zakresy. Pomiary wykonano urządzeniem będącym w posiadaniu rzeczoznawcy. Pomiar wykonany innym
