Nr zlecenia: 60/12/02/2026/CarArena STANDARD

## Wycena Wartości

Zadanie: Ocena stanu technicznego i określenie wartości rynkowej pojazdu

| DANE IDENTYFIKACYJNE POJAZDU | | Dane: [T] II-2026 | |
|---|---|---|---|
| Marka: | VOLKSWAGEN | Nr rejestracyjny: | WPR5934S |

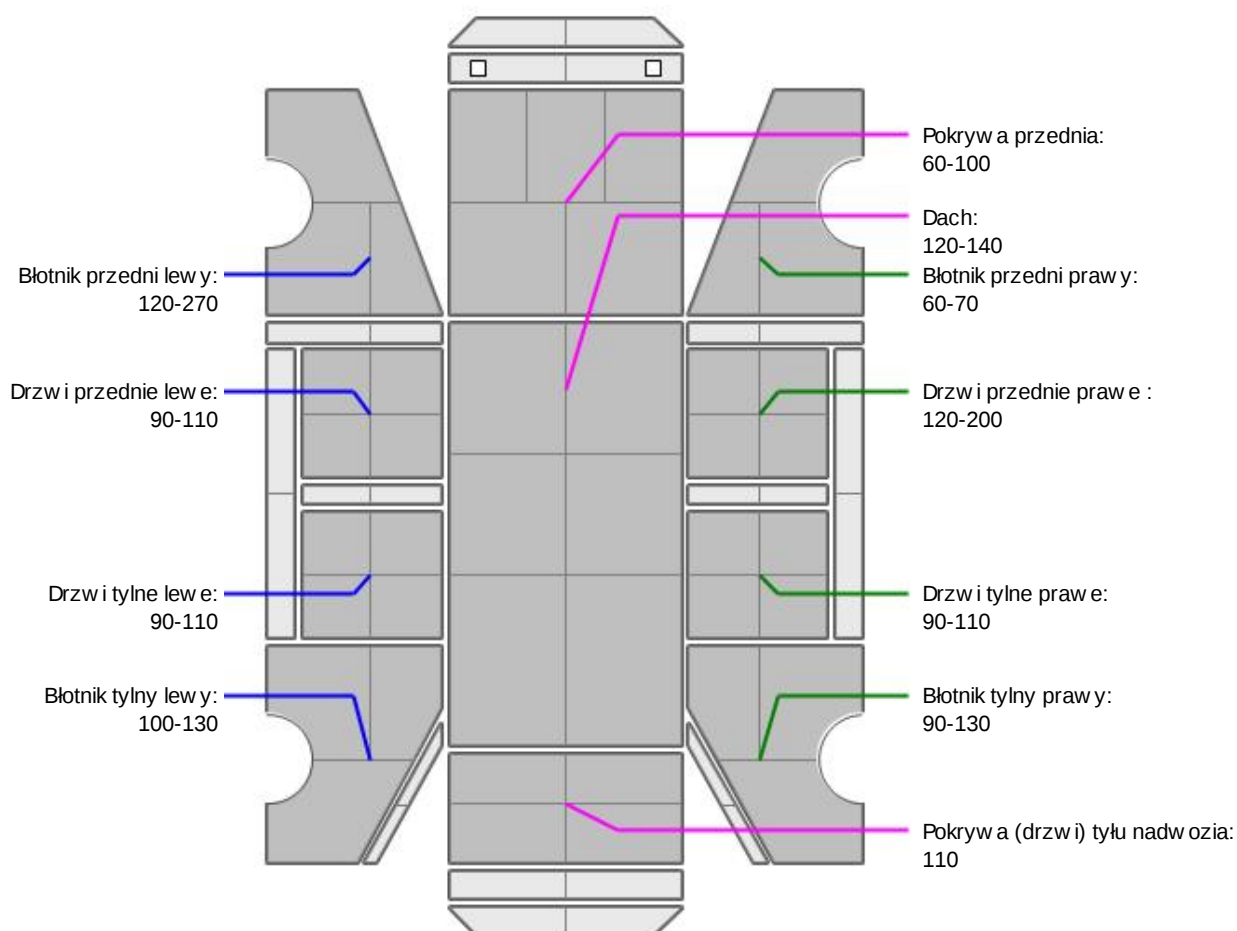
## NADWOZIE – Opis powłoki lakierowej

| L.p. | Nazwa elementu | L / P | Grubość powłoki [μm] | Opis |
| 1 | Pokrywa przednia | | 60-100 | |
| 2 | Dach | | 120-140 | |
| 3 | Błotnik przedni | L | 120-270 | |
| 4 | Drzwi przednie | L | 90-110 | |
| 5 | Drzwi tylne | L | 90-110 | |
| 6 | Błotnik tylny | L | 100-130 | |
| 7 | Błotnik przedni | P | 60-70 | |

| 8 | Drzwi przednie | P | 120-200 | |
| 9 | Drzwi tylne | P | 90-110 | |
| 10 | Łotnik tylny | P | 90-130 | |
| 11 | Pokrywa (drzwi) tyłu nadwozia | | 110 | |

Podane przedziały grubości powłoki lakierowej poszczególnych elementów dotyczą wyłącznie punktów pomiarowych, tj. trzech wybranych miejsc na danym elemencie nadwozia. Nie oznacza to, że w pozostałych obszarach danego elementu grubość powłoki jest jednakowa ani że nie może wykraczać poza wskazane zakresy. Pomiary wykonano urządzeniem będącym w posiadaniu rzeczoznawcy. Pomiar wykonany innym przyrządem może się różnić.
