Nr zlecenia: 46/18/02/2026/CarArena STANDARD

## Wycena wartości

Zadanie: Ocena stanu technicznego i określenie wartości rynkowej pojazdu

| DANE IDENTYFIKACYJNE POJAZDU | | Dane: [O] II-2026 | |
|---|---|---|---|
| Marka: | TOYOTA | Nr rejestracyjny: | SJZKT31 |

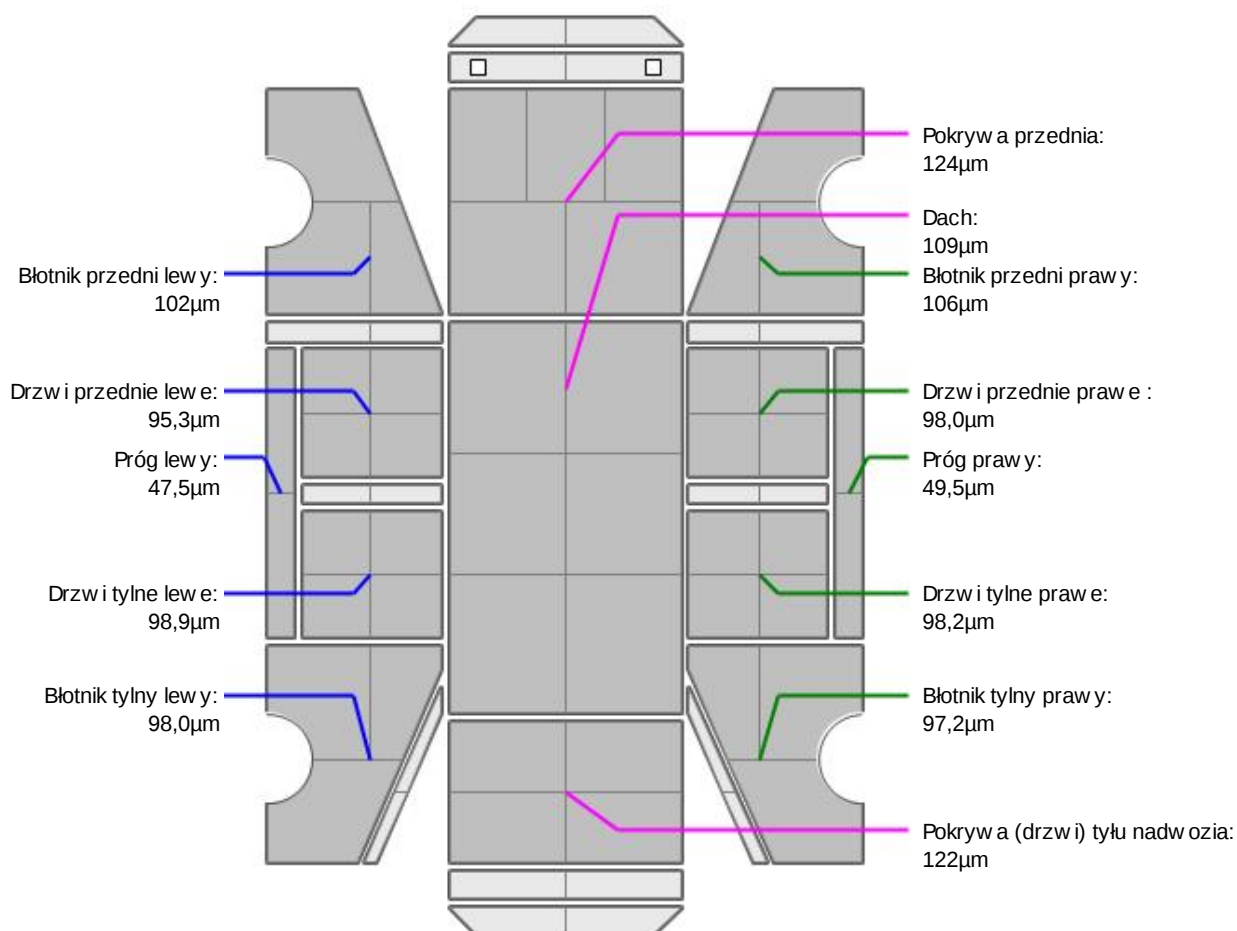
**KABINA KIEROWCY – Opis powłoki lakierowej**

| L.p. | Nazwa elementu | L / P | Grubość powłoki [µm] | Opis |
| 1 | Pokrywa przednia | | 124µm | |
| 2 | Dach | | 109µm | |
| 3 | Błotnik przedni | L | 102µm | |
| 4 | Próg | L | 47,5µm | |
| 5 | Drzwi przednie | L | 95,3µm | |
| 6 | Drzwi tylne | L | 98,9µm | |
| 7 | Błotnik tylny | L | 98,0µm | |
| 8 | Błotnik przedni | P | 106µm | |
| 9 | Próg | P | 49,5µm | |
| 10 | Drzwi przednie | P | 98,0µm | |
| 11 | Drzwi tylne | P | 98,2µm | |
| 12 | Błotnik tylny | P | 97,2µm | |
| 13 | Pokrywa (drzwi) tyłu nadwozia | | 122µm | |

Podane przedziały grubości powłoki lakierowej poszczególnych elementów dotyczą wyłącznie punktów pomiarowych, tj. trzech wybranych miejsc na danym elemencie nadwozia. Nie oznacza to, że w pozostałych obszarach danego elementu grubość powłoki jest jednakowa ani że nie może wykroczyć poza wskazane zakresy. Pomiary wykonano urządzeniem będącym w posiadaniu rzeczoznawcy. Pomiar wykonany innym przyrządem może się różnić.
