## Raport z oględzin pojazdu

| Numer raportu | 08970/12/25-15201 | Data raportu | 29-12-2025 |

| Marka, model | SKODA Scala 19-24 |
| Typ, wersja | Scala 1.0 TSI Ambition |

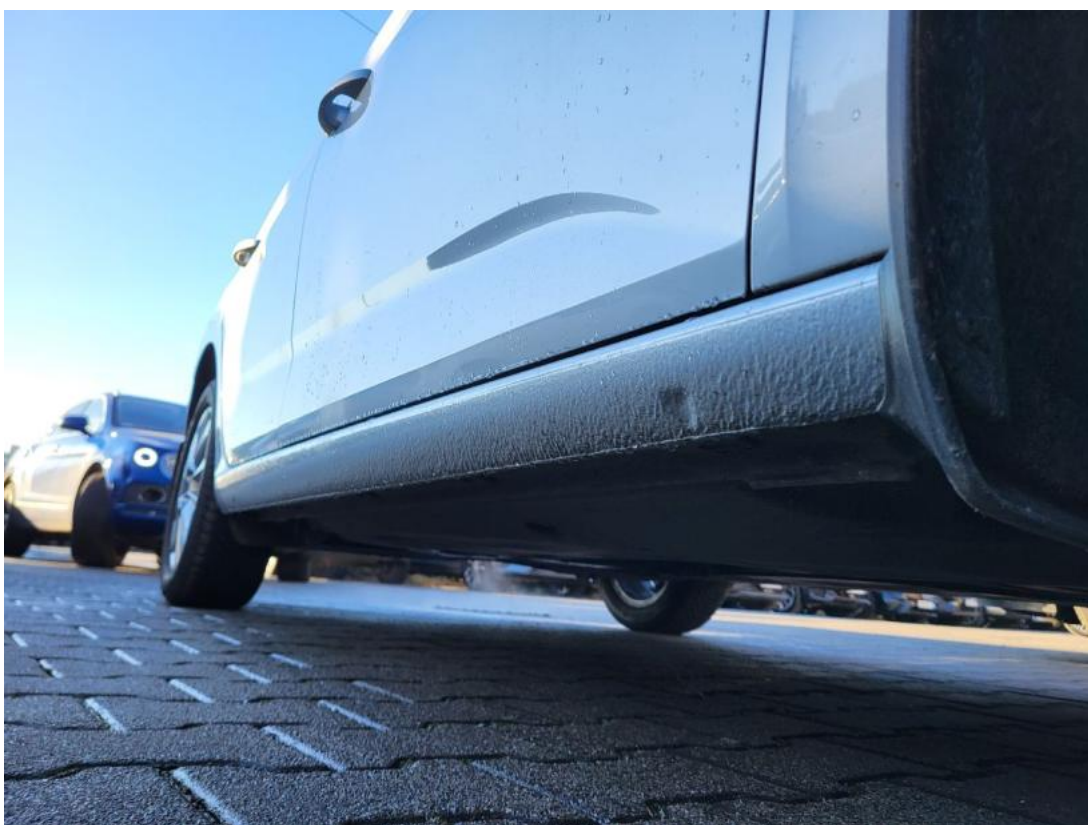
**Fot. 4**

| Poz. | Nazwa części | Przedział grubości powłoki lakierowej [µm] |
|---|---|---|
| 1 | Próg prawy | 150 - 500 |

Próg prawy (widok od przodu)

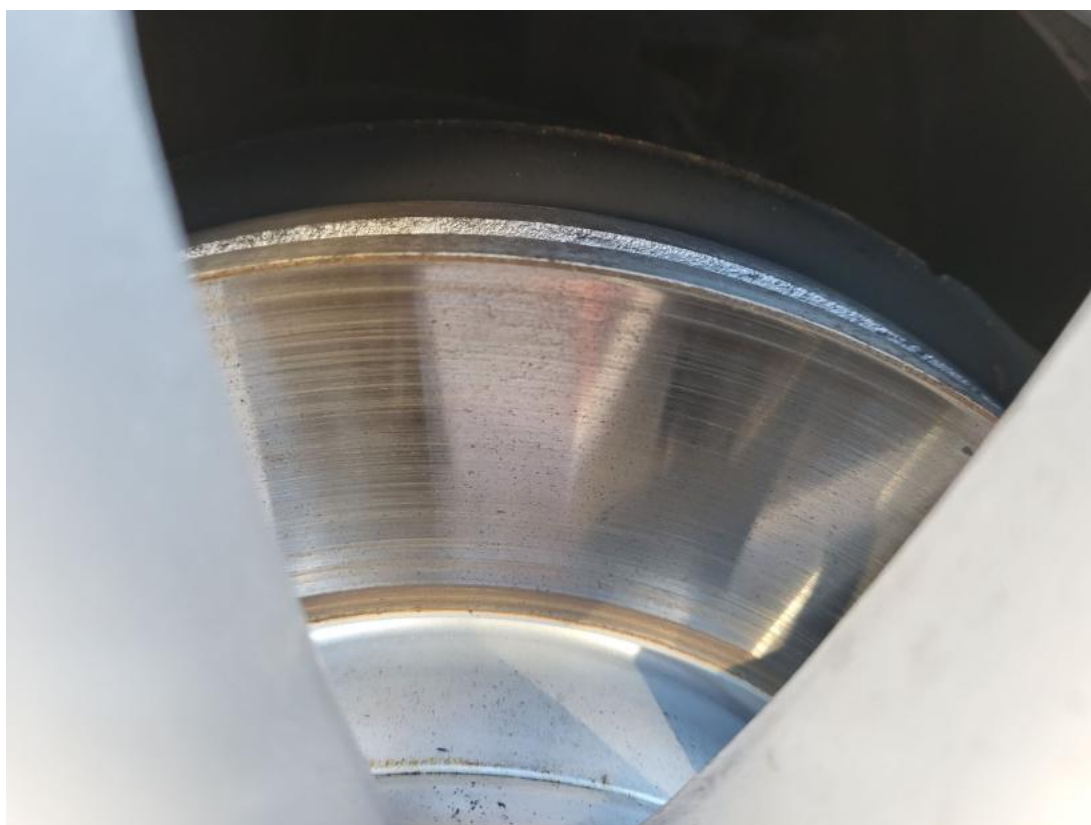
**Fot. 28**  
Tarcza hamulcowa przednia lewa

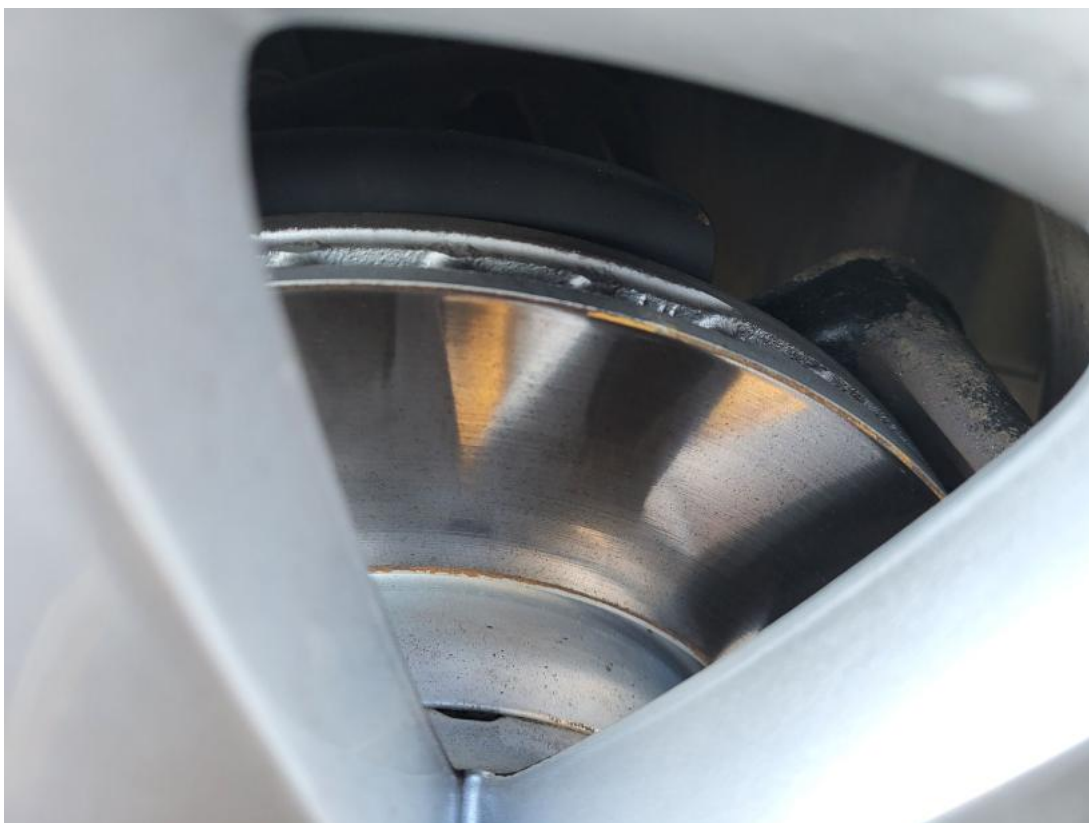
**Fot. 29**

Tarcza hamulcowa przednia prawa

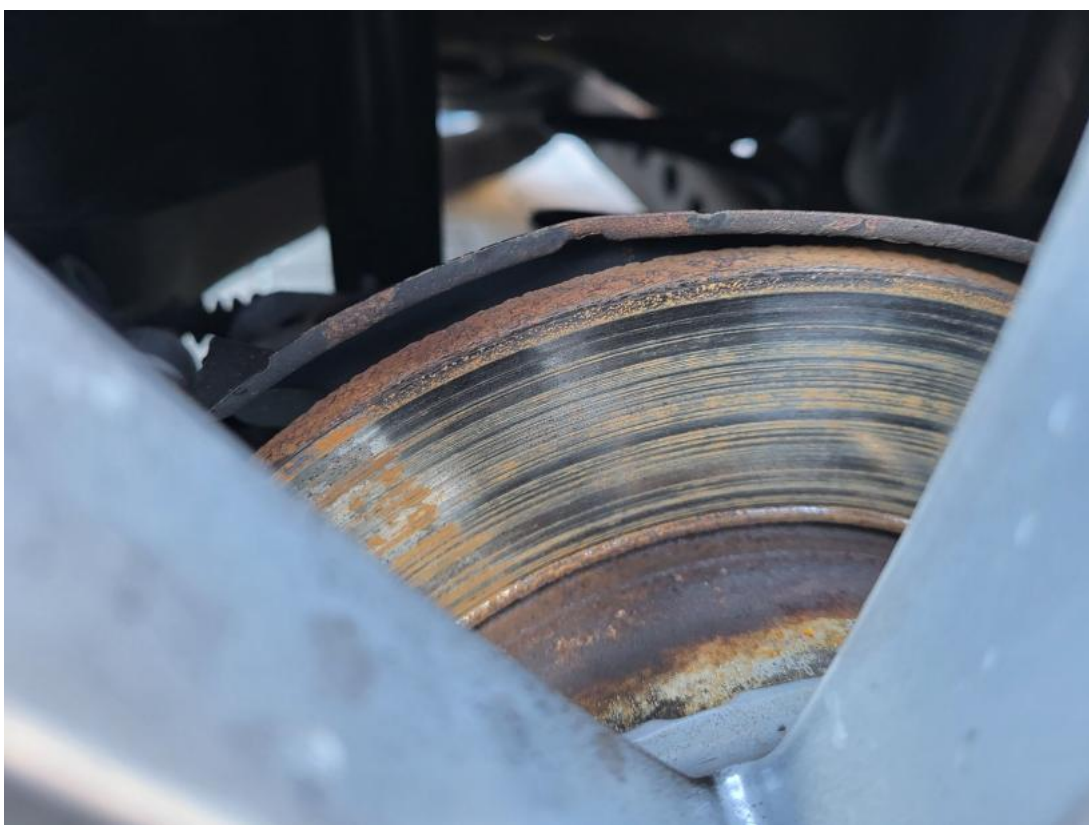
**Fot. 30**

Tarcza hamulcowa tylna prawa

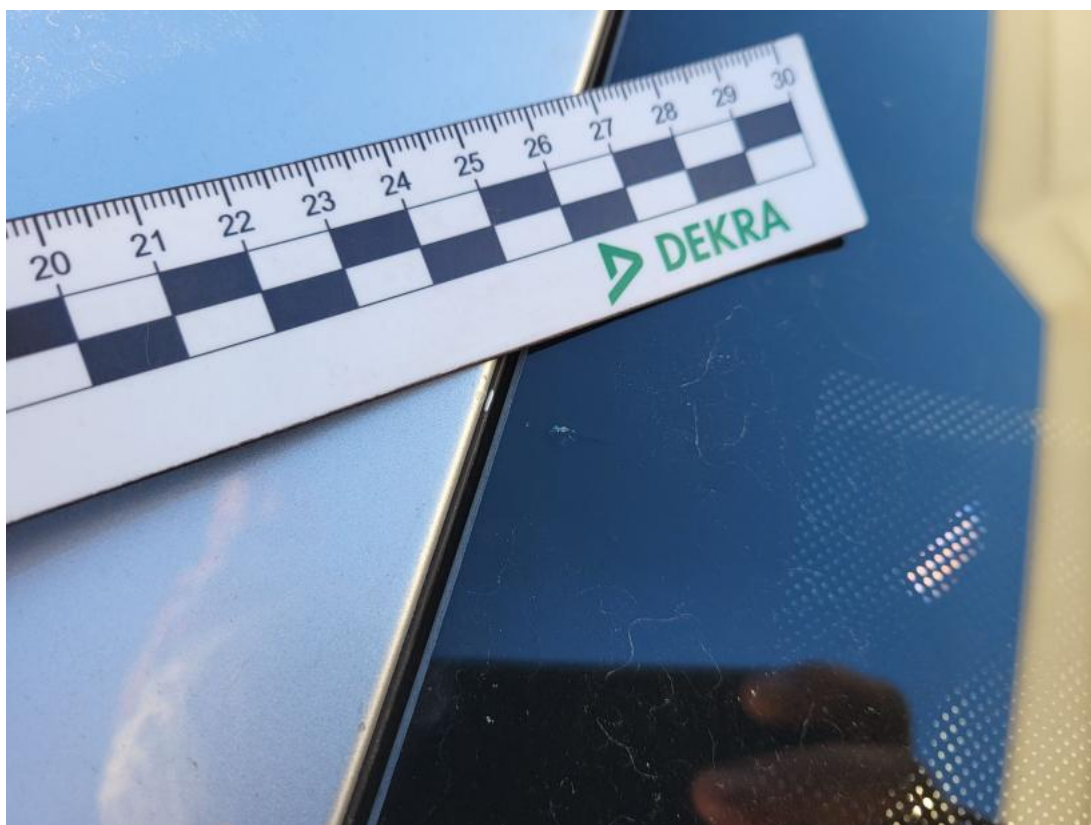
**Fot. 36**

| Poz. | Nazwa pozycji | Opis uszkodzeń | Kwalifik. | Naprawa [rbg] |
|---|---|---|---|---|
| 1 | Szyba przednia atermiczna, barwiona | rysa/odprysk | | |

Szyba czołowa - Rysa/odprysk 1

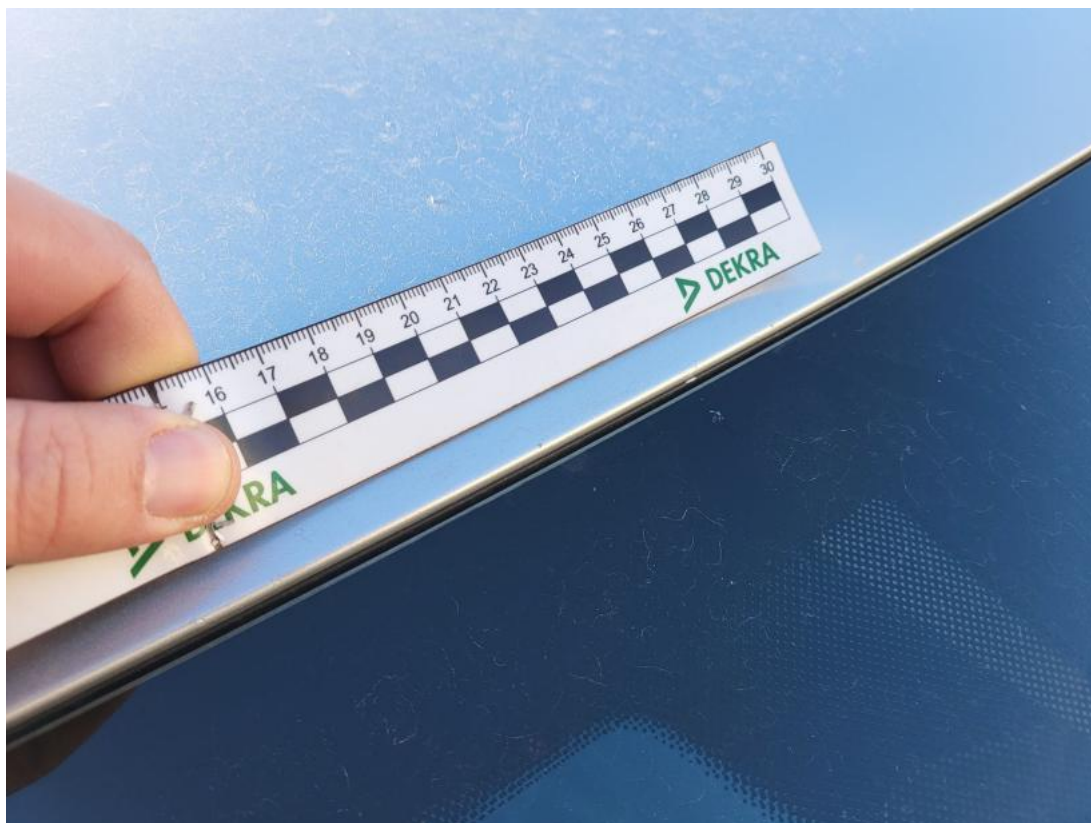
**Fot. 37**

| Poz. | Nazwa pozycji | Opis uszkodzeń | Kwalifik. | Naprawa [rbg] |
|---|---|---|---|---|
| 2 | Dach | odpryski lakieru | | |

Dach - Rysa/odprysk 1
