Nr zlecenia: 91/10/02/2026/CarArena STANDARD

## WYCENA WARTOŚCI

Zadanie: Ocena stanu technicznego i określenie wartości rynkowej pojazdu

| DANE IDENTYFIKACYJNE POJAZDU | | Dane: [O] II-2026 | |
|---|---|---|---|
| Model pojazdu: | i30 1.6 CRDi MR`15 E6 | Nr Info-Ekspert: | 016-01230 |

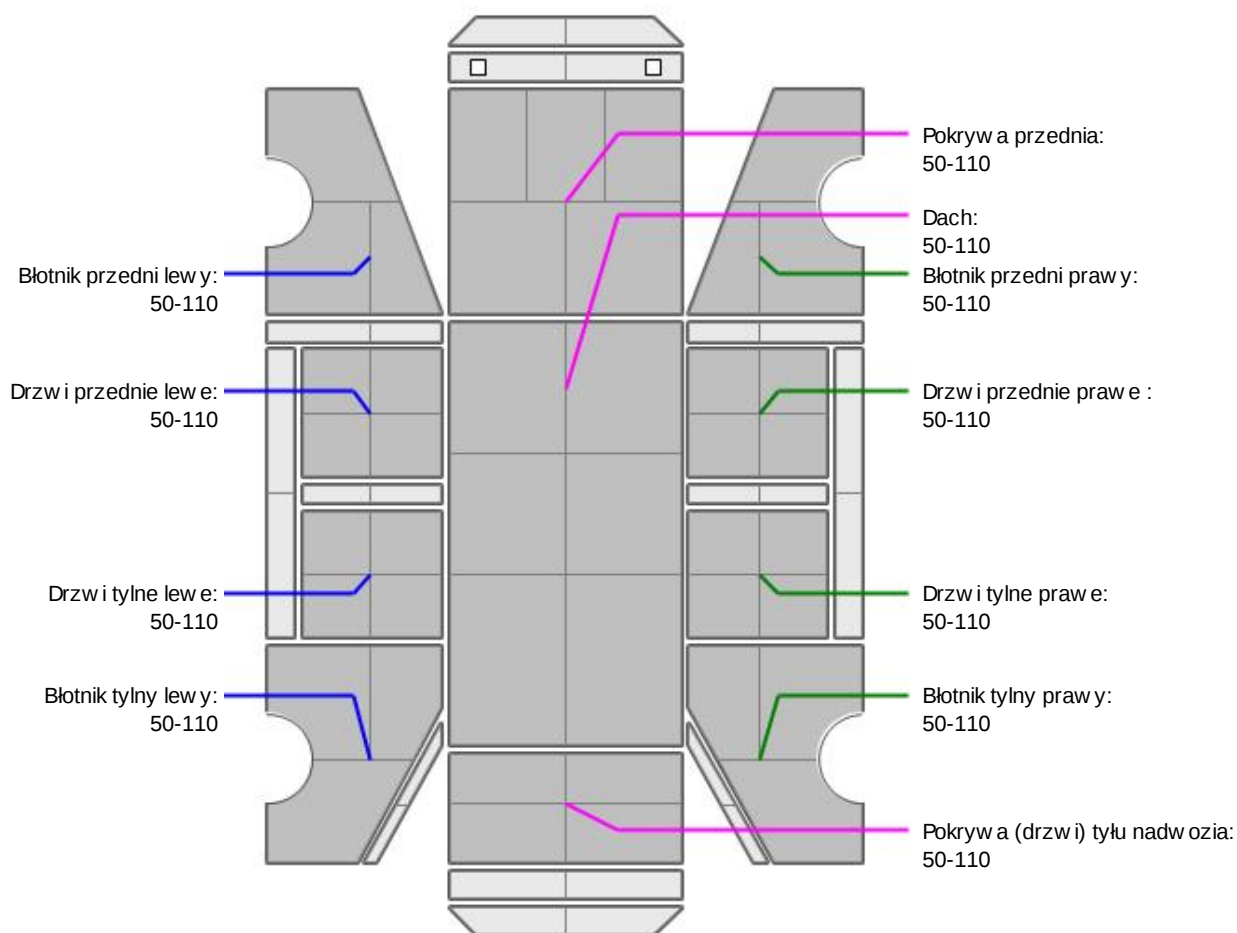
### NADWOZIE – Opis powłoki lakierowej

| L.p. | Nazwa elementu | L / P | Grubość powłoki [μm] | Opis |
| 1 | Pokrywa przednia | | 50-110 | |
| 2 | Dach | | 50-110 | |
| 3 | Błotnik przedni | L | 50-110 | |
| 4 | Drzwi przednie | L | 50-110 | |
| 5 | Drzwi tylne | L | 50-110 | |
| 6 | Błotnik tylny | L | 50-110 | |
| 7 | Błotnik przedni | P | 50-110 | |
| 8 | Drzwi przednie | P | 50-110 | |
| 9 | Drzwi tylne | P | 50-110 | |
| 10 | Błotnik tylny | P | 50-110 | |
| 11 | Pokrywa (drzwi) tyłu nadwozia | | 50-110 | |

Podane przedziały grubości powłoki lakierowej poszczególnych elementów dotyczą wyłącznie punktów pomiarowych, tj. trzech wybranych miejsc na danym elemencie nadwozia. Nie oznacza to, że w pozostałych obszarach danego elementu grubość powłoki jest jednakowa ani że nie może wykroczyć poza wskazane zakresy. Pomiary wykonano urządzeniem będącym w posiadaniu rzeczoznawcy. Pomiar wykonany innym przyrządem może się różnić.
