Nr zlecenia: 15/11/02/2026/CarArena STANDARD

## WYCENA WARTOŚCI

Zadanie: Ocena stanu technicznego i określenie wartości rynkowej pojazdu

| DANE IDENTYFIKACYJNE POJAZDU | | Dane: [O] II-2026 | |
|---|---|---|---|
| Model pojazdu: | Avensis Sedan MR`15 E6 | Nr Info-Ekspert: | 037-02681 |

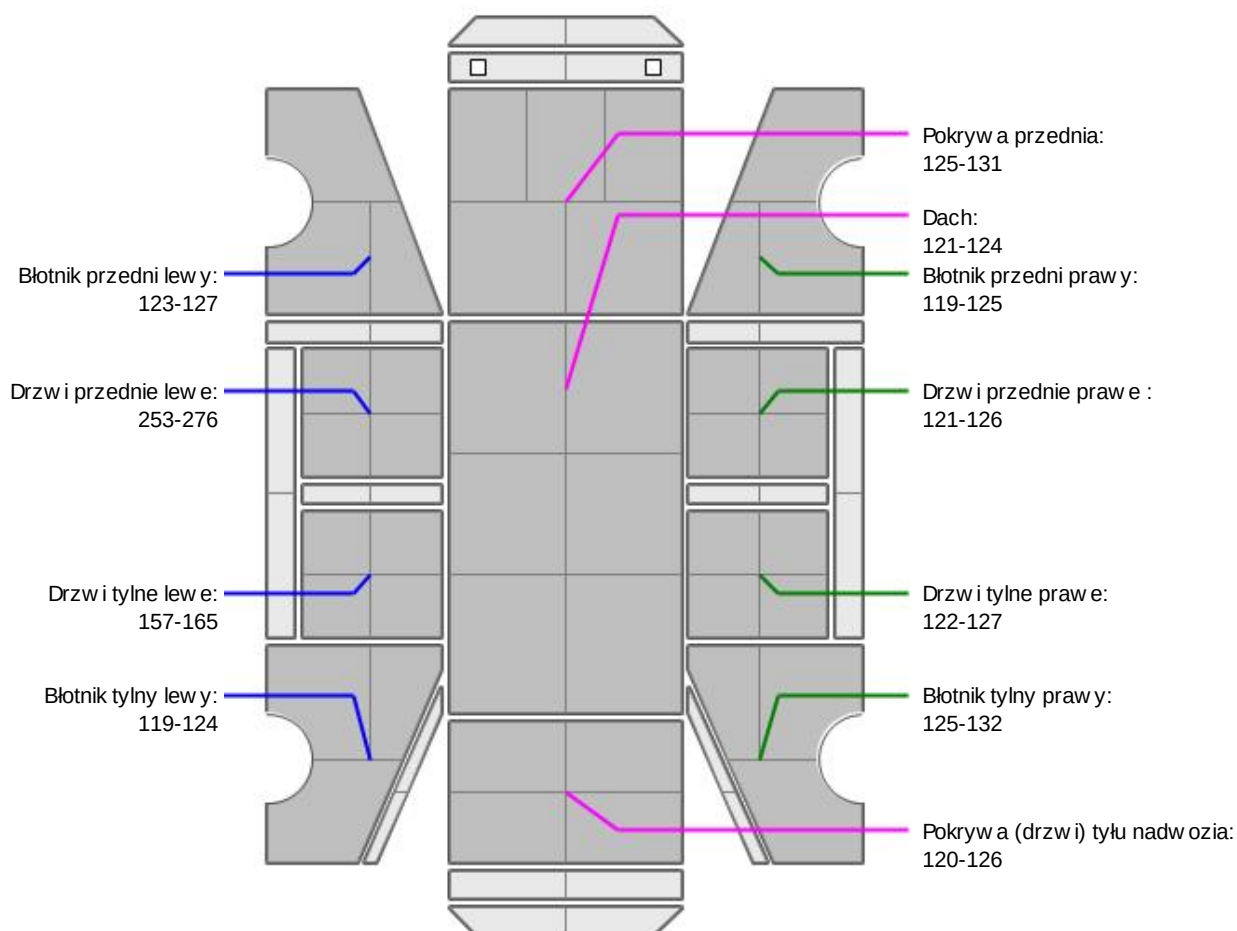
**KABINA KIEROWCY – Opis powłoki lakierowej**

| L.p. | Nazwa elementu | L / P | Grubość powłoki [μm] | Opis |
| 1 | Pokrywa przednia | | 125-131 | |
| 2 | Dach | | 121-124 | |
| 3 | Błotnik przedni | L | 123-127 | |
| 4 | Drzwi przednie | L | 253-276 | |
| 5 | Drzwi tylne | L | 157-165 | |
| 6 | Błotnik tylny | L | 119-124 | |
| 7 | Błotnik przedni | P | 119-125 | |
| 8 | Drzwi przednie | P | 121-126 | |
| 9 | Drzwi tylne | P | 122-127 | |
| 10 | Błotnik tylny | P | 125-132 | |
| 11 | Pokrywa (drzwi) tyłu nadwozia | | 120-126 | |

Podane przedziały grubości powłoki lakierowej poszczególnych elementów dotyczą wyłącznie punktów pomiarowych, tj. trzech wybranych miejsc na danym elemencie nadwozia. Nie oznacza to, że w pozostałych obszarach danego elementu grubość powłoki jest jednakowa ani że nie może wykroczyć poza wskazane zakresy. Pomiary wykonano urządzeniem będącym w posiadaniu rzeczoznawcy. Pomiar wykonany innym przyrządem może się różnić.
