Nr zlecenia: 54/16/02/2026/CarArena STANDARD

## WYCENA WARTOŚCI

Zadanie: Ocena stanu technicznego i określenie wartości rynkowej pojazdu

| DANE IDENTYFIKACYJNE POJAZDU | | Dane: [O] II-2026 | |
|---|---|---|---|
| Model pojazdu: | 320 Touring Diesel Mild Hybrid MR`22 E6d/e G21 | Nr Info-Ekspert: | 003-06460 |

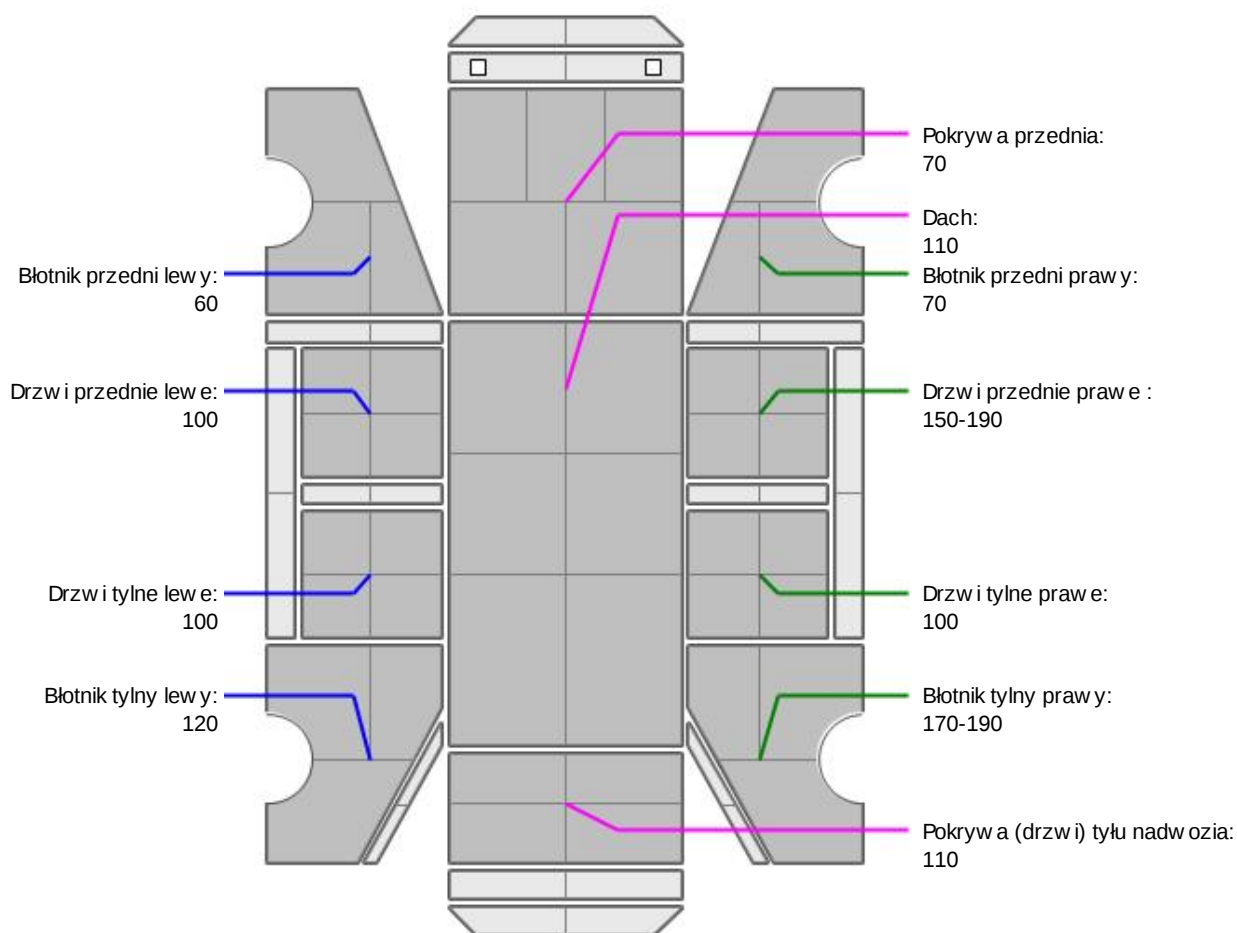
## NADWOZIE – Opis powłoki lakierowej

| L.p. | Nazwa elementu | L / P | Grubość powłoki [µm] | Opis |
| 1 | Pokrywa przednia | | 70 | |
| 2 | Dach | | 110 | |
| 3 | Błotnik przedni | L | 60 | |
| 4 | Drzwi przednie | L | 100 | |
| 5 | Drzwi tylne | L | 100 | |
| 6 | Błotnik tylny | L | 120 | |
| 7 | Błotnik przedni | P | 70 | |
| 8 | Drzwi przednie | P | 150-190 | |
| 9 | Drzwi tylne | P | 100 | |
| 10 | Błotnik tylny | P | 170-190 | |
| 11 | Pokrywa (drzwi) tyłu nadwozia | | 110 | |

Podane przedziały grubości powłoki lakierowej poszczególnych elementów dotyczą wyłącznie punktów pomiarowych, tj. trzech wybranych miejsc na danym elemencie nadwozia. Nie oznacza to, że w pozostałych obszarach danego elementu grubość powłoki jest jednakowa ani że nie może wykroczyć poza wskazane zakresy. Pomiary wykonano urządzeniem będącym w posiadaniu rzeczoznawcy. Pomiar wykonany innym przyrządem może się różnić.
