Nr zlecenia: 11/20/02/2026/CarArena STANDARD

## Wycena wartości

Zadanie: Ocena stanu technicznego i określenie wartości rynkowej pojazdu

| DANE IDENTYFIKACYJNE POJAZDU | | Dane: [D] II-2026 | |
|---|---|---|---|
| Marka: | IVECO | Nr rejestracyjny: | PO4JX78 |

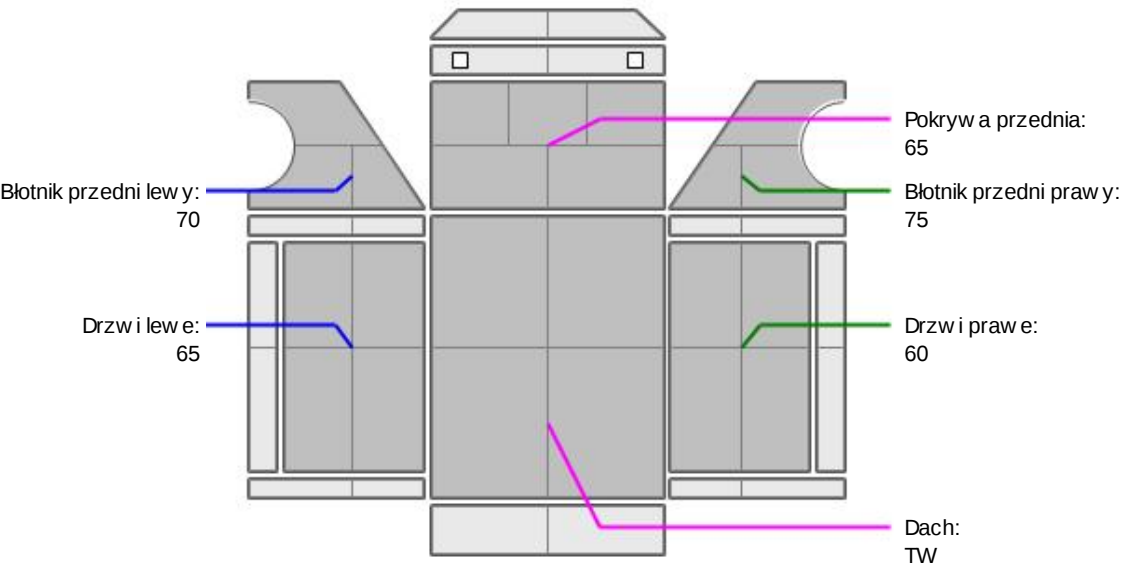
| L.p. | Nazwa elementu | L / P | Grubość powłoki [µm] | Opis |
| 1 | Pokrywa przednia | | 65 | |
| 2 | Dach | | TW | |

| 3 | Błotnik przedni | L | 70 | |
| 4 | Drzwi | L | 65 | |
| 5 | Błotnik przedni | P | 75 | |
| 6 | Drzwi | P | 60 | |

Podane przedziały grubości powłoki lakierowej poszczególnych elementów dotyczą wyłącznie punktów pomiarowych, tj. trzech wybranych miejsc na danym elemencie nadwozia. Nie oznacza to, że w pozostałych obszarach danego elementu grubość powłoki jest jednakowa ani że nie może wykraczać poza wskazane zakresy. Pomiary wykonano urządzeniem będącym w posiadaniu rzeczoznawcy. Pomiar wykonany innym przyrządem może się różnić.
