Nr zlecenia: 94/13/02/2026/CarArena STANDARD

## WYCENA WARTOŚCI

Zadanie: Ocena stanu technicznego i określenie wartości rynkowej pojazdu

| DANE IDENTYFIKACYJNE POJAZDU | | Dane: [O] II-2026 | |
|---|---|---|---|
| Marka: | TOYOTA | Nr rejestracyjny: | WE5T632 |

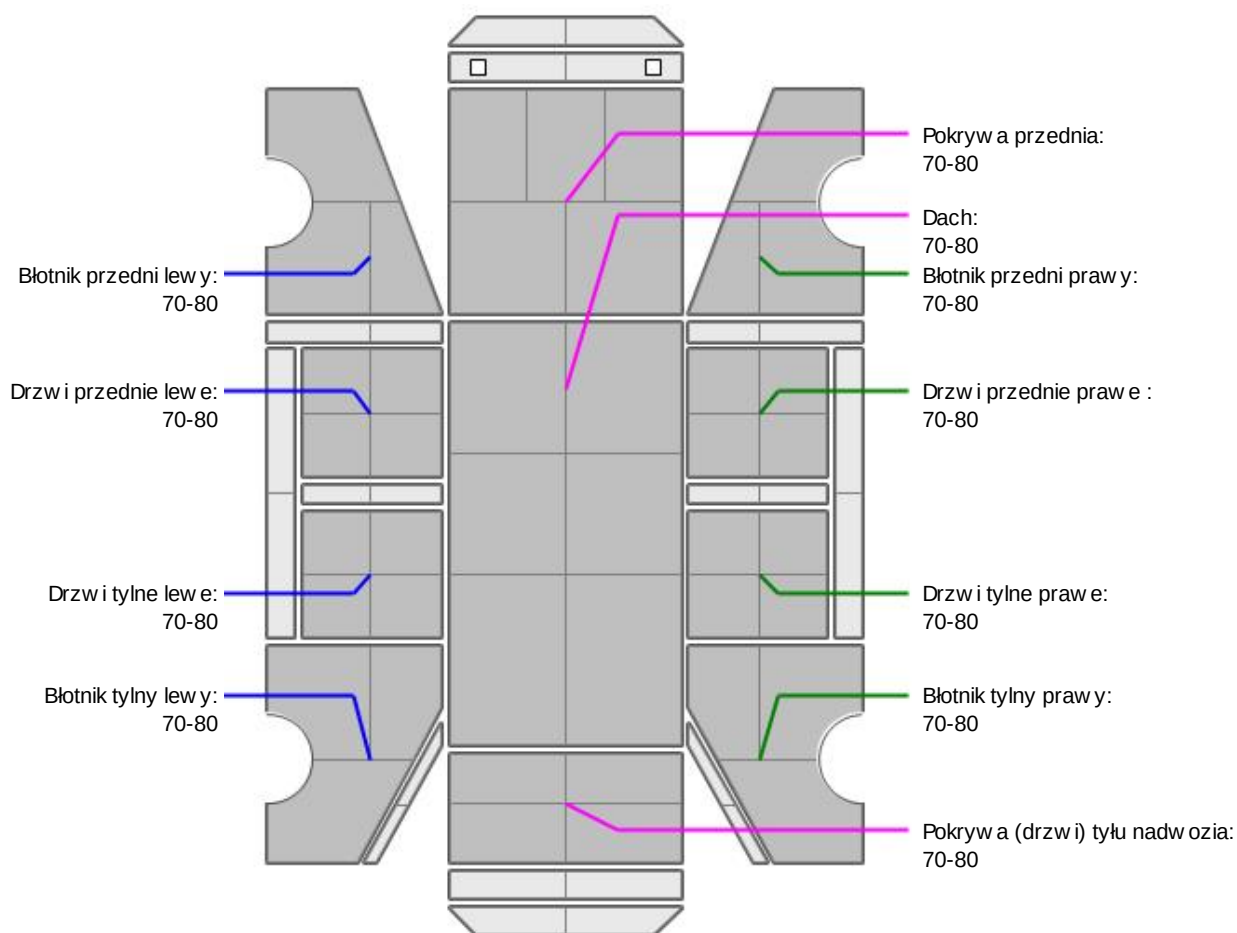
**NADWOZIE – Opis powłoki lakierowej**

| L.p. | Nazwa elementu | L / P | Grubość powłoki [µm] | Opis |
| 1 | Pokrywa przednia | | 70-80 | |
| 2 | Dach | | 70-80 | |
| 3 | Błotnik przedni | L | 70-80 | |
| 4 | Drzwi przednie | L | 70-80 | |
| 5 | Drzwi tylne | L | 70-80 | |
| 6 | Błotnik tylny | L | 70-80 | |
| 7 | Błotnik przedni | P | 70-80 | |
| 8 | Drzwi przednie | P | 70-80 | |
| 9 | Drzwi tylne | P | 70-80 | |
| 10 | Błotnik tylny | P | 70-80 | |
| 11 | Pokrywa (drzwi) tyłu nadwozia | | 70-80 | |

Podane przedziały grubości powłoki lakierowej poszczególnych elementów dotyczą wyłącznie punktów pomiarowych, tj. trzech wybranych miejsc na danym elemencie nadwozia. Nie oznacza to, że w pozostałych obszarach danego elementu grubość powłoki jest jednakowa ani że nie może wykroczyć poza wskazane zakresy. Pomiary wykonano urządzeniem będącym w posiadaniu rzeczoznawcy. Pomiar wykonany innym przyrządem może się różnić.
