## Raport z oględzin pojazdu

| Numer raportu | 422656/2/26-9571 | Data raportu | 18-02-2026 |

| Marka, model | OPEL Astra VI Hatchback 21- |
| Typ, wersja | Astra VI 1.2 T Elegance S&S aut |

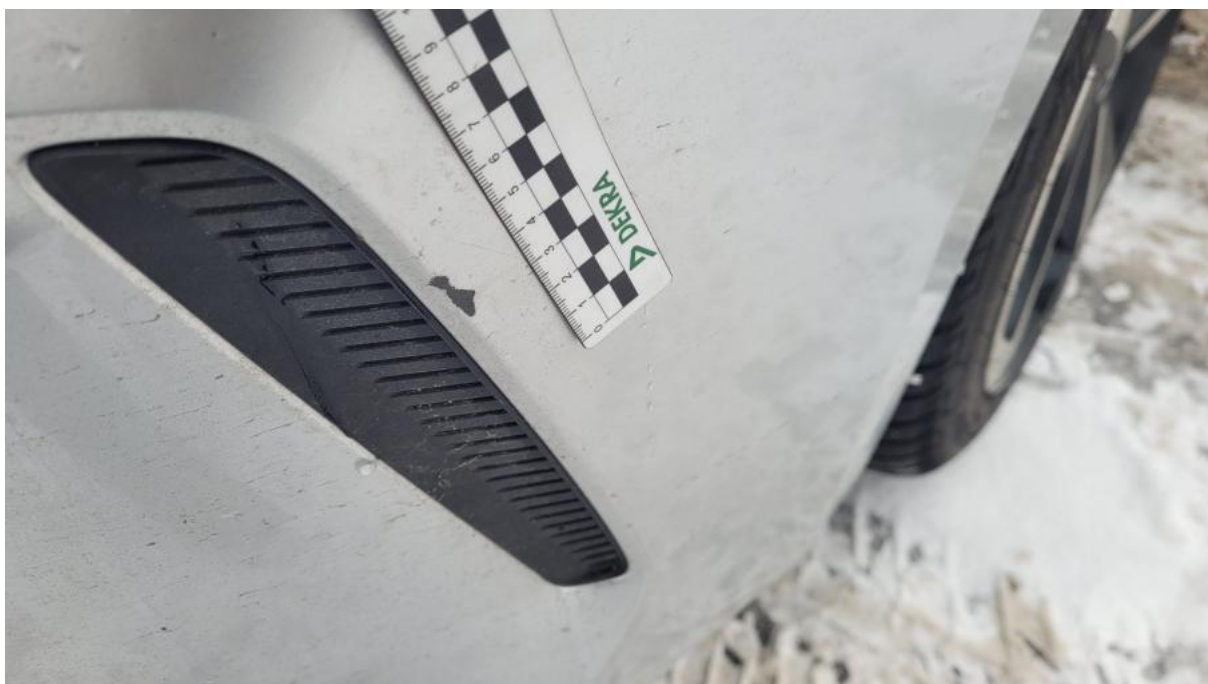
**Fot. 33**

| Poz. | Nazwa pozycji | Opis uszkodzeń | Kwalifik. | Naprawa [rbg] |
|---|---|---|---|---|
| 4 | Okładzina zderzaka przedniego | rysa/odprysk | | |

Zderzak - Rysa/odprysk 1

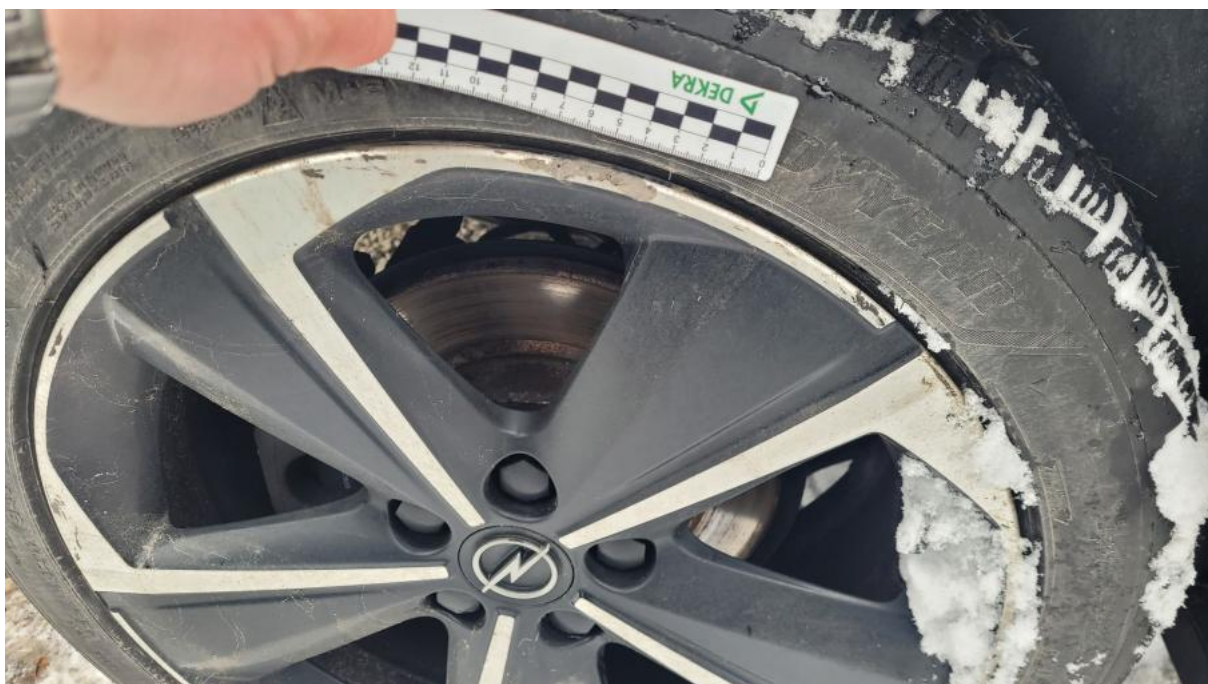
**Fot. 34**

| Poz. | Nazwa pozycji | Opis uszkodzeń | Kwalifik. | Naprawa [rbg] |
|---|---|---|---|---|
| 3 | Tarcza koła aluminiowa tył R | rysa/odprysk | WY | 0.6 |

Felga aluminiowa tylna P - Rysa/odprysk 1

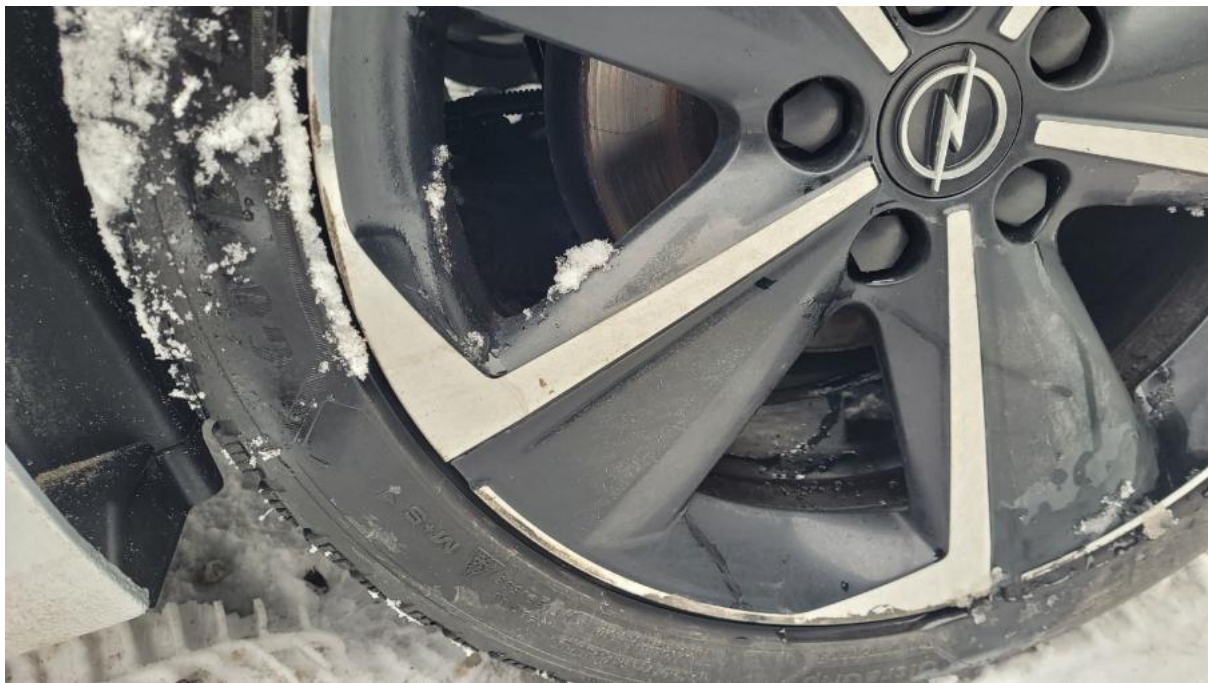
**Fot. 35**

| Poz. | Nazwa pozycji | Opis uszkodzeń | Kwalifik. | Naprawa [rbg] |
|---|---|---|---|---|
| 2 | Tarcza koła aluminiowa tył L | rysa/odprysk | WY | 0.6 |

Felga aluminiowa tylna L - Rysa/odprysk 1

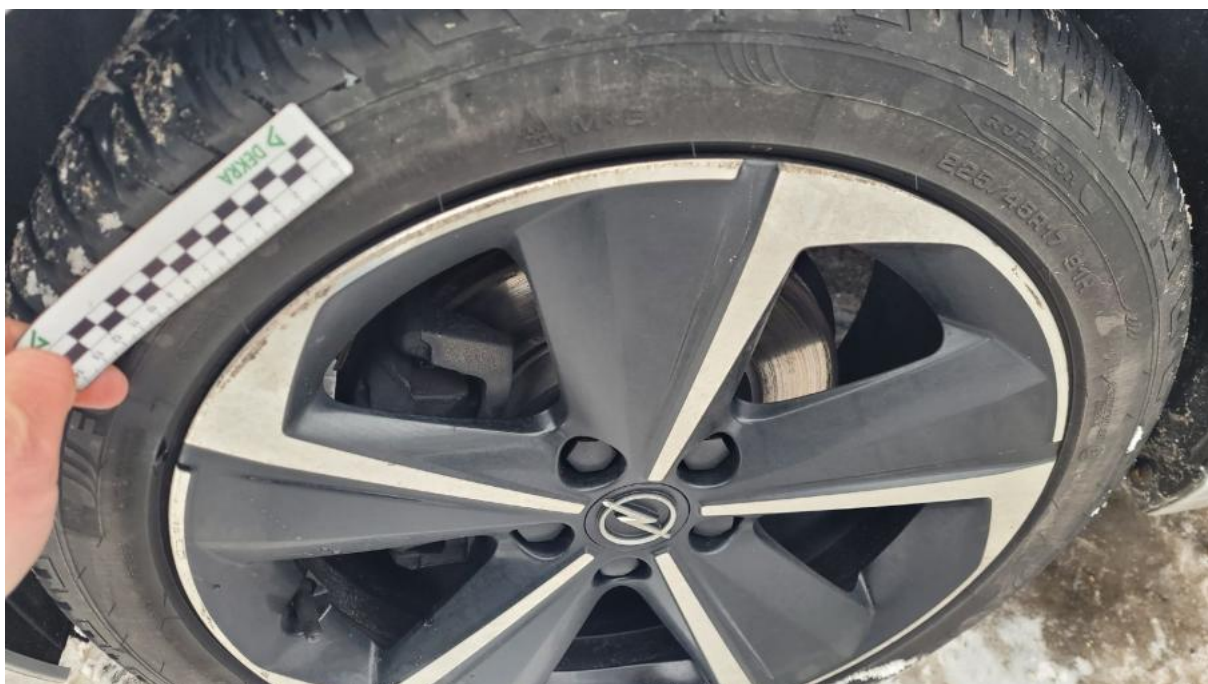
**Fot. 36**

| Poz. | Nazwa pozycji | Opis uszkodzeń | Kwalifik. | Naprawa [rbg] |
|---|---|---|---|---|
| 1 | Tarcza koła aluminiowa przód L | rysa/odprysk | WY | 0.6 |

Felga Aluminiowa przednia L - Rysa/odprysk 1
