Nr zlecenia: 71/23/02/2026/CarArena STANDARD

## Wycena wartości

Zadanie: Ocena stanu technicznego i określenie wartości rynkowej pojazdu

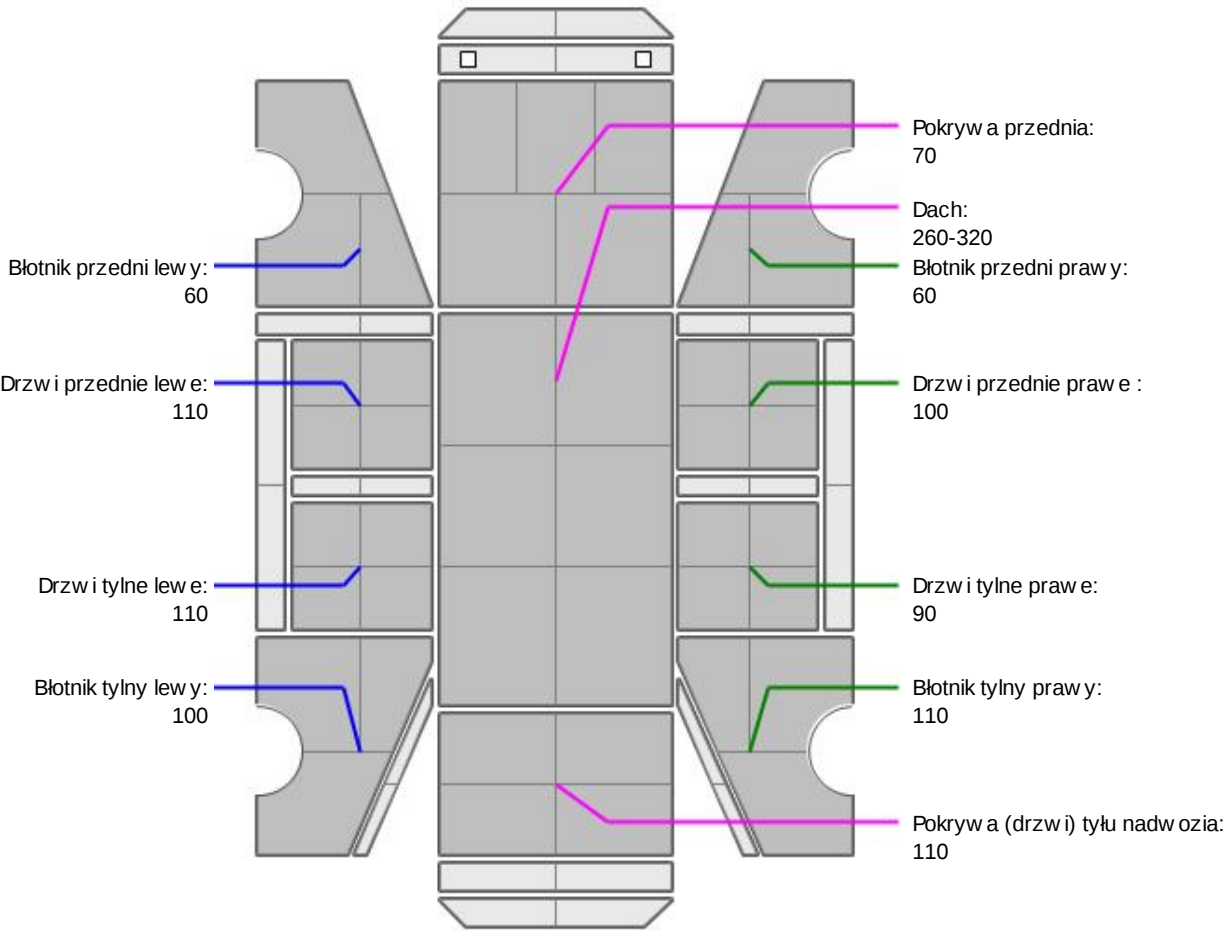
**KABINA KIEROWCY – Opis powłoki lakierowej**

| L.p. | Nazwa elementu | L / P | Grubość powłoki [µm] | Opis |
| 1 | Pokrywa przednia | | 70 | |
| 2 | Dach | | 260-320 | |
| 3 | Błotnik przedni | L | 60 | |
| 4 | Drzwi przednie | L | 110 | |
| 5 | Drzwi tylne | L | 110 | |
| 6 | Błotnik tylny | L | 100 | |
| 7 | Błotnik przedni | P | 60 | |
| 8 | Drzwi przednie | P | 100 | |
| 9 | Drzwi tylne | P | 90 | |
| 10 | Błotnik tylny | P | 110 | |
| 11 | Pokrywa (drzwi) tyłu nadwozia | | 110 | |

Podane przedziały grubości powłoki lakierowej poszczególnych elementów dotyczą wyłącznie punktów pomiarowych, tj. trzech wybranych miejsc na danym elemencie nadwozia. Nie oznacza to, że w pozostałych obszarach danego elementu grubość powłoki jest jednakowa ani że nie może wykroczać poza wskazane zakresy. Pomiary wykonano urządzeniem będącym w posiadaniu rzeczoznawcy. Pomiar wykonany innym przyrządem może się różnić.
