## Raport z oględzin pojazdu

| Marka, model | FORD Focus Kombi 18-21 |
| Numer rejestracyjny | WD3425R |

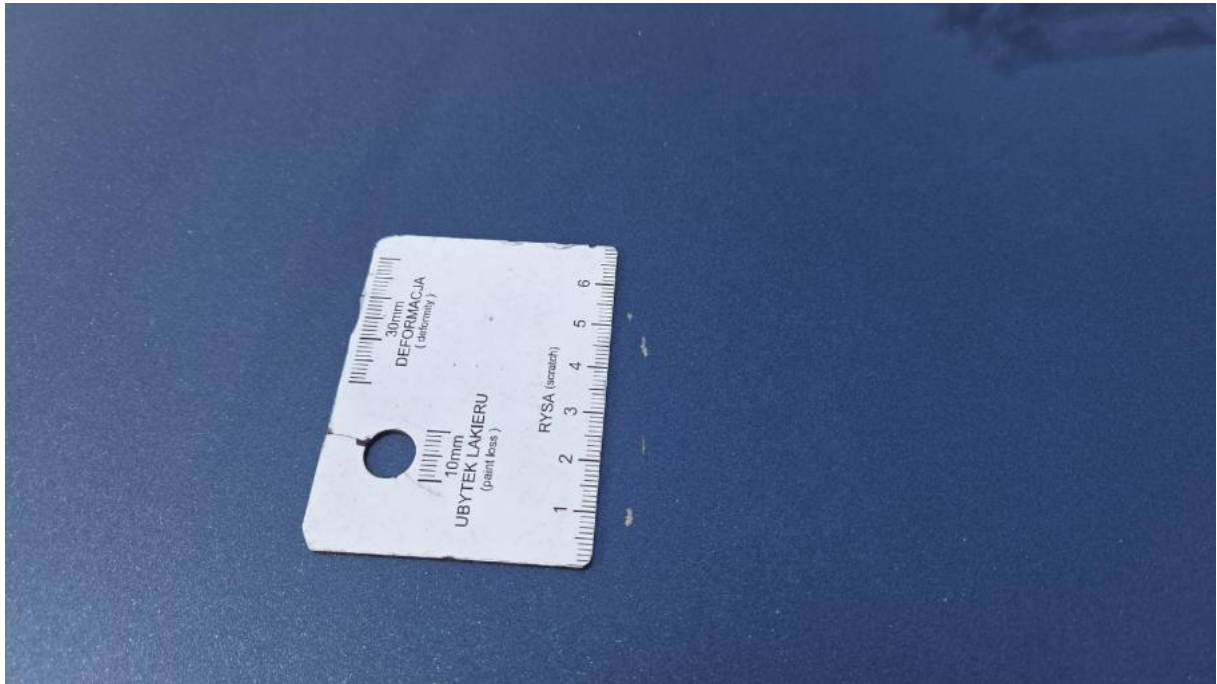
**Fot. 33**

| Poz. | Nazwa pozycji | Opis uszkodzeń | Kwalifik. | Naprawa [rbg] |
|---|---|---|---|---|
| 2 | Pokrywa przednia | rysa/odprysk | | |

Pokrywa komory silnika - Rysa/odprysk 1

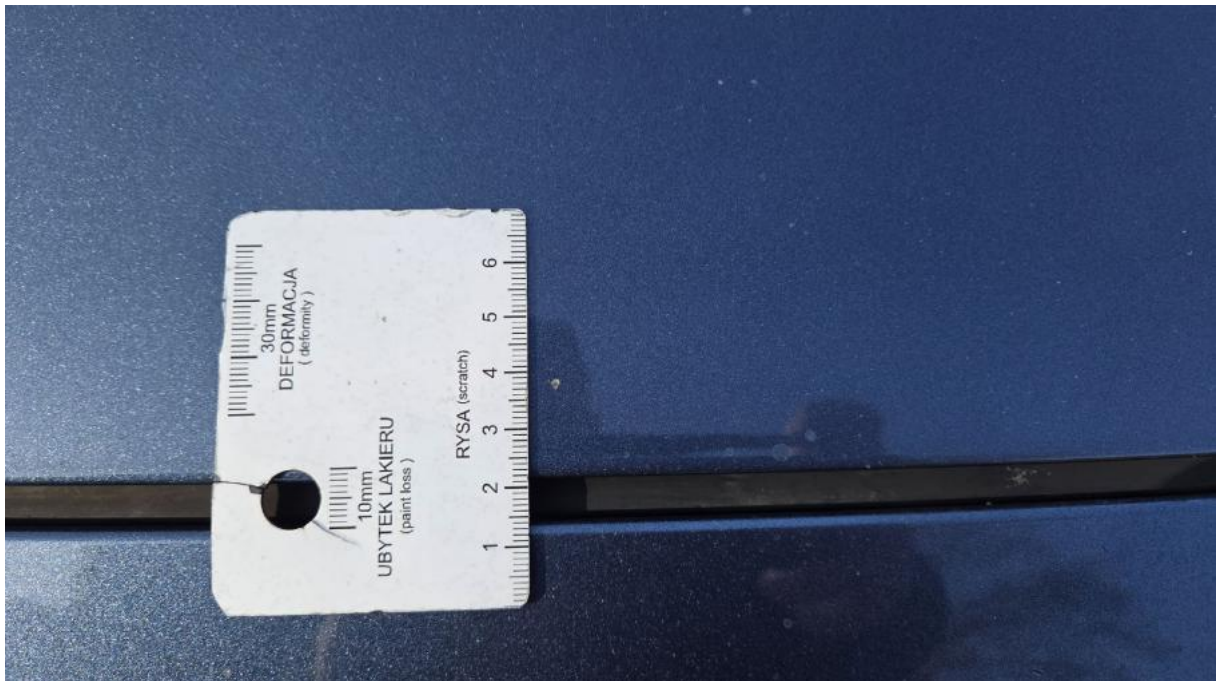
**Fot. 34**

Pokrywa komory silnika - Rysa/odprysk 2

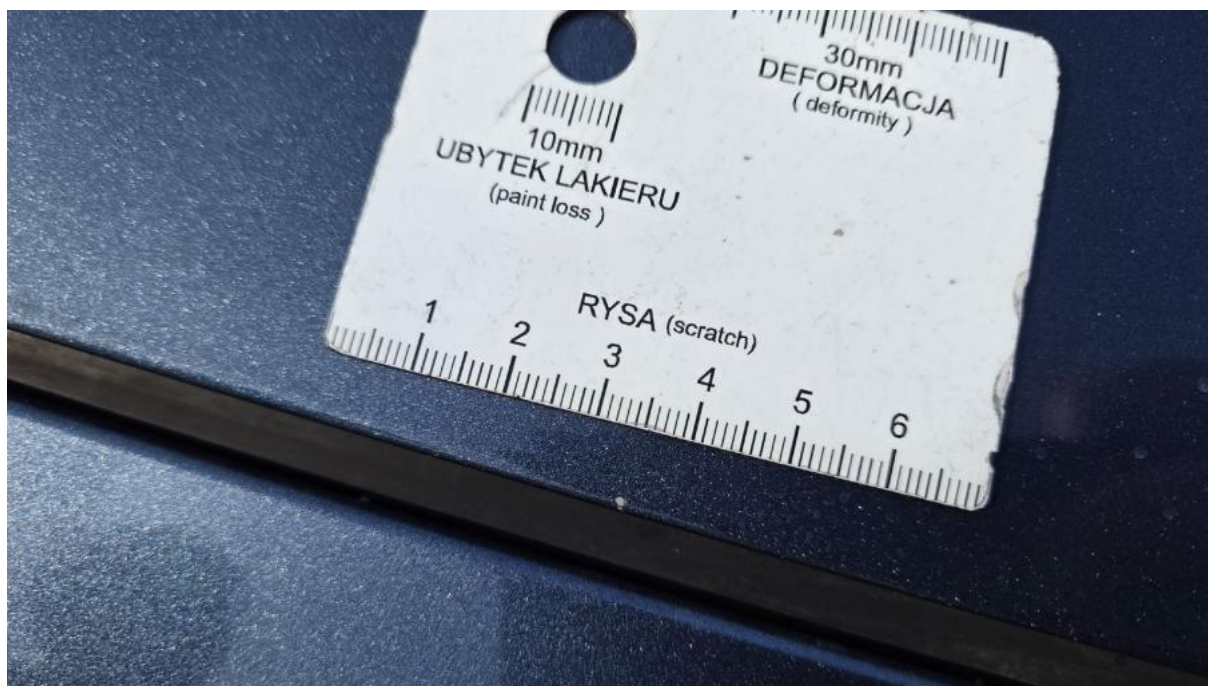
**Fot. 35**

Pokrywa komory silnika() - Rysa/odprysk 3

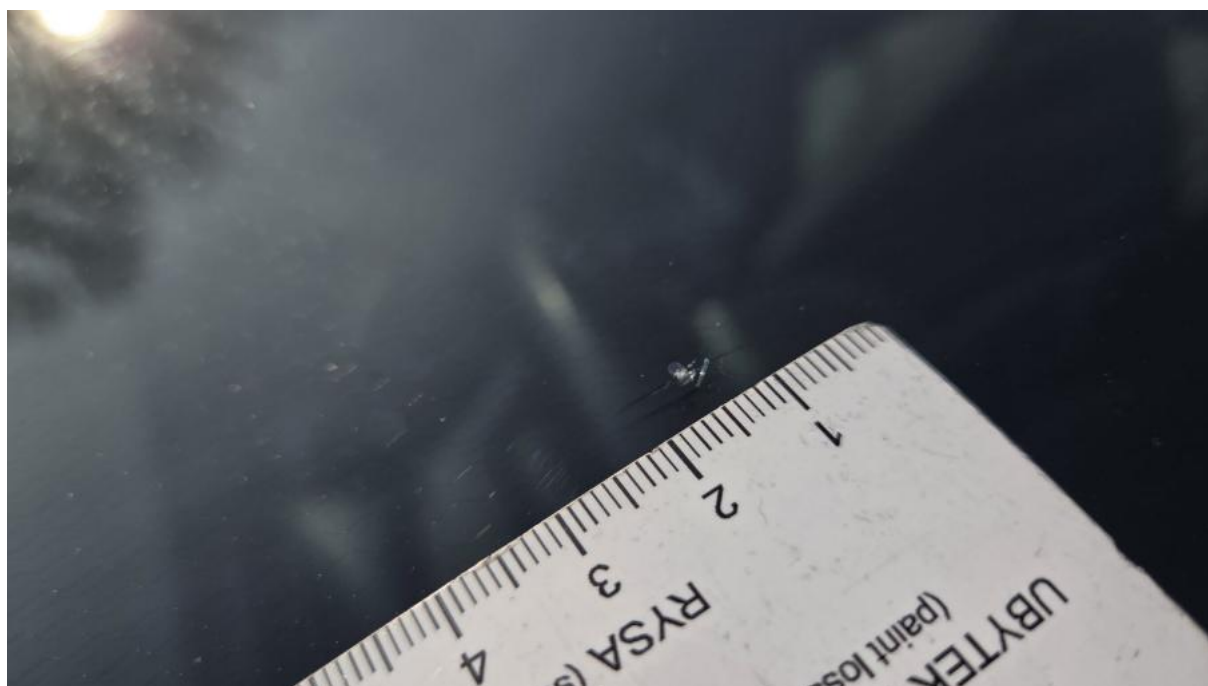
**Fot. 36**

| Poz. | Nazwa pozycji | Opis uszkodzeń | Kwalifik. | Naprawa [rbg] |
|---|---|---|---|---|
| 1 | Szyba przednia barwiona/ogrzew. | pęknięcie/rozerwanie | WY | 1.7 |

Szyba czołowa ogrzewana - Pęknięcie/rozerwanie 1

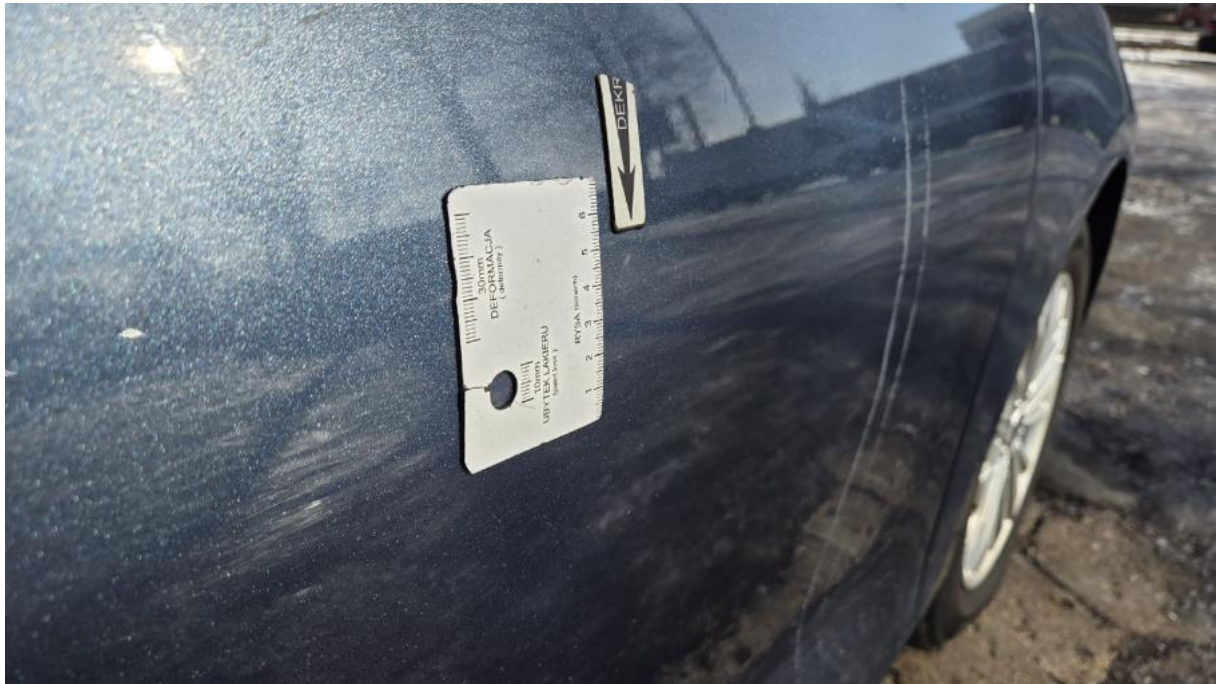
**Fot. 37**

| Poz. | Nazwa pozycji | Opis uszkodzeń | Kwalifik. | Naprawa [rbg] |
|---|---|---|---|---|
| 3 | Poszycie drzwi przednich R | wgniecenie/odkształcenie | | |

Drzwi przednie P - Wgniecenie/odkształcenie 1

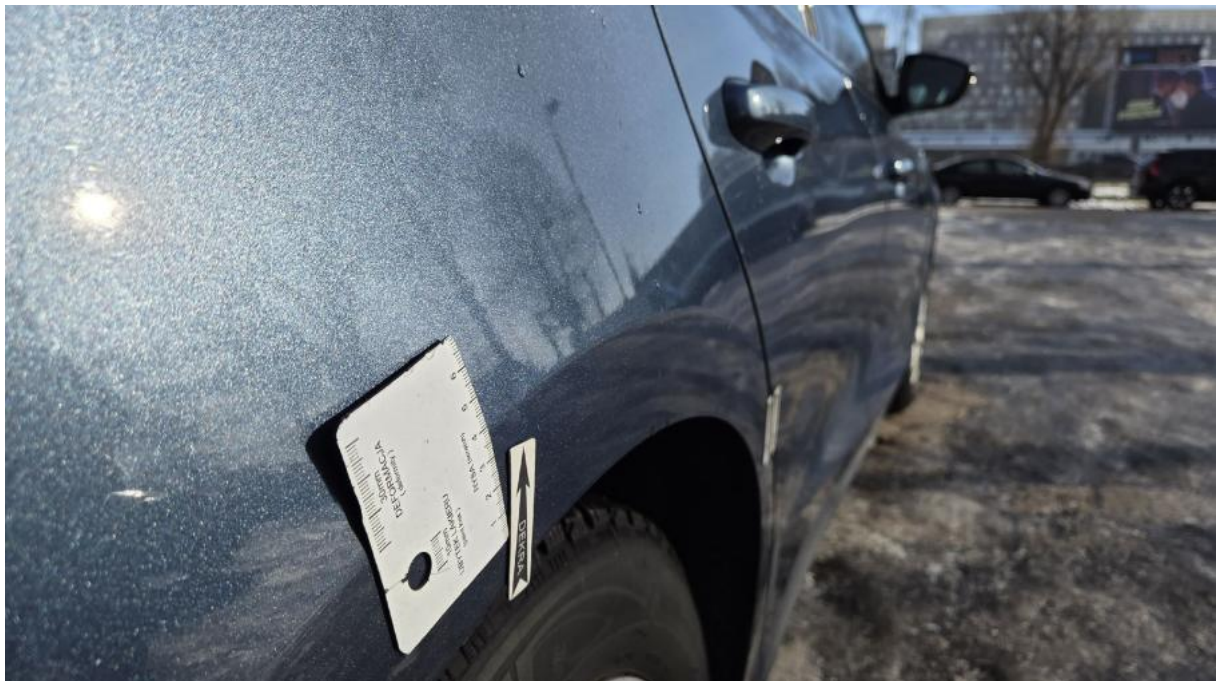
**Fot. 38**

| Poz. | Nazwa pozycji | Opis uszkodzeń | Kwalifik. | Naprawa [rbg] |
|---|---|---|---|---|
| 7 | Błotnik tylny R | wgniecenie/odkształcenie | | |

Łótnik tylny P / Ściana boczna P - Wgniecenie/odkształcenie 1

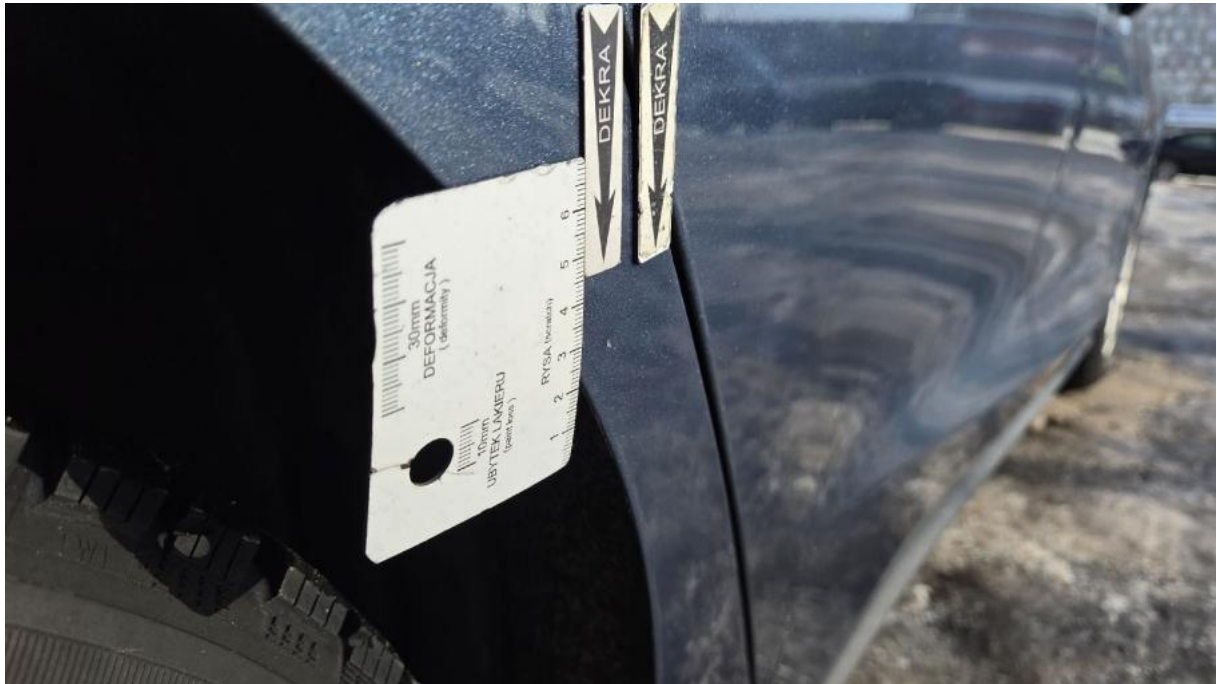
**Fot. 39**

Błotnik tylny P / Ściana boczna P - Wgniecenie/odkształcenie 2

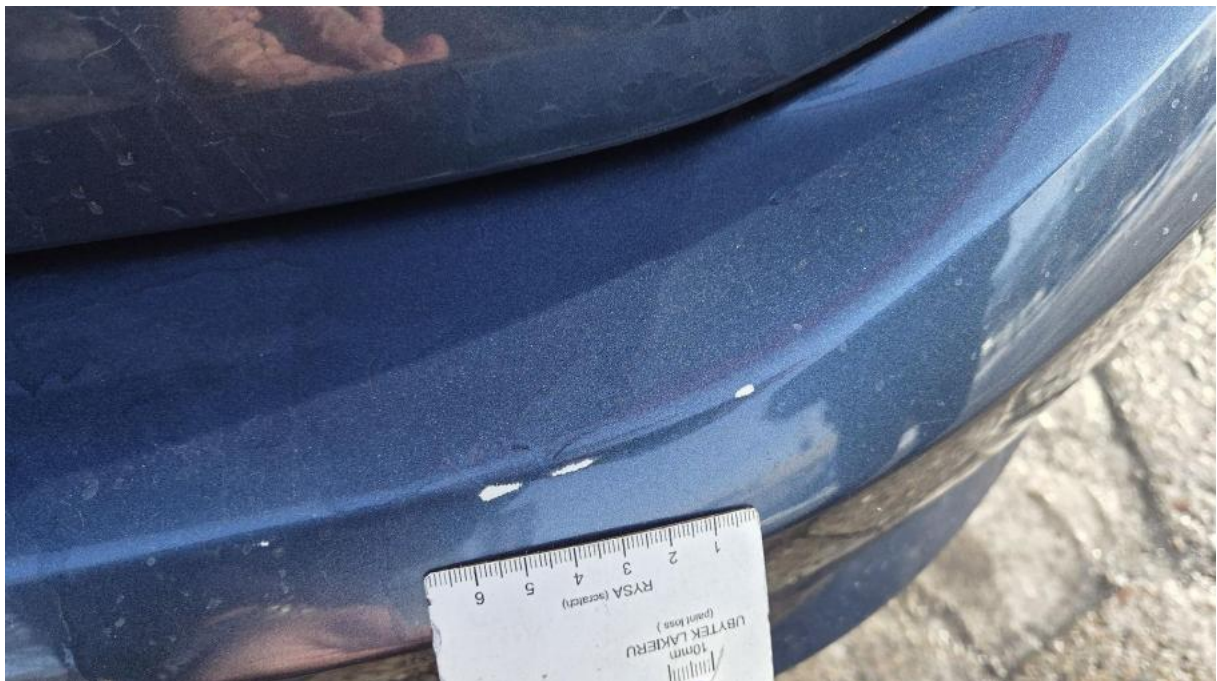
**Fot. 40**

| Poz. | Nazwa pozycji | Opis uszkodzeń | Kwalifik. | Naprawa [rbg] |
|---|---|---|---|---|
| 6 | Okładzina zderzaka tylnego | rysa/odprysk | | |

Zderzak tylny - Rysa/odprysk 1

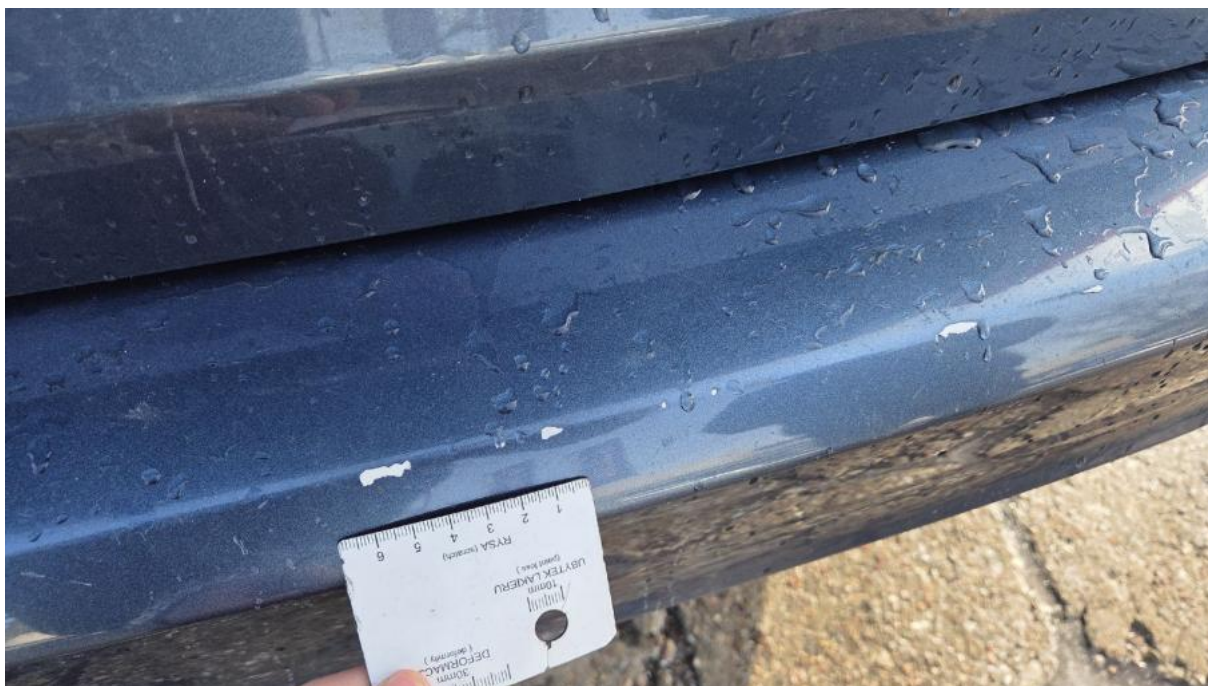
**Fot. 41**

Zderzak tylny - Rysa/odprysk 2

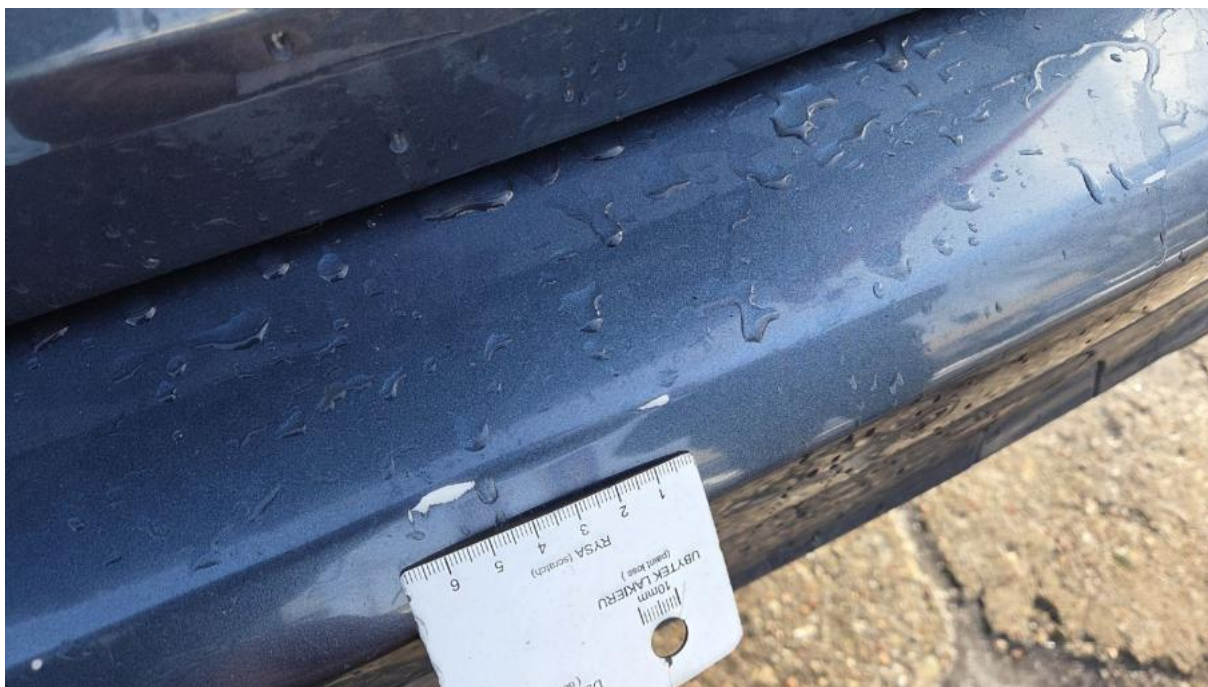
**Fot. 42**

Zderzak tylny() - Rysa/odprysk 3

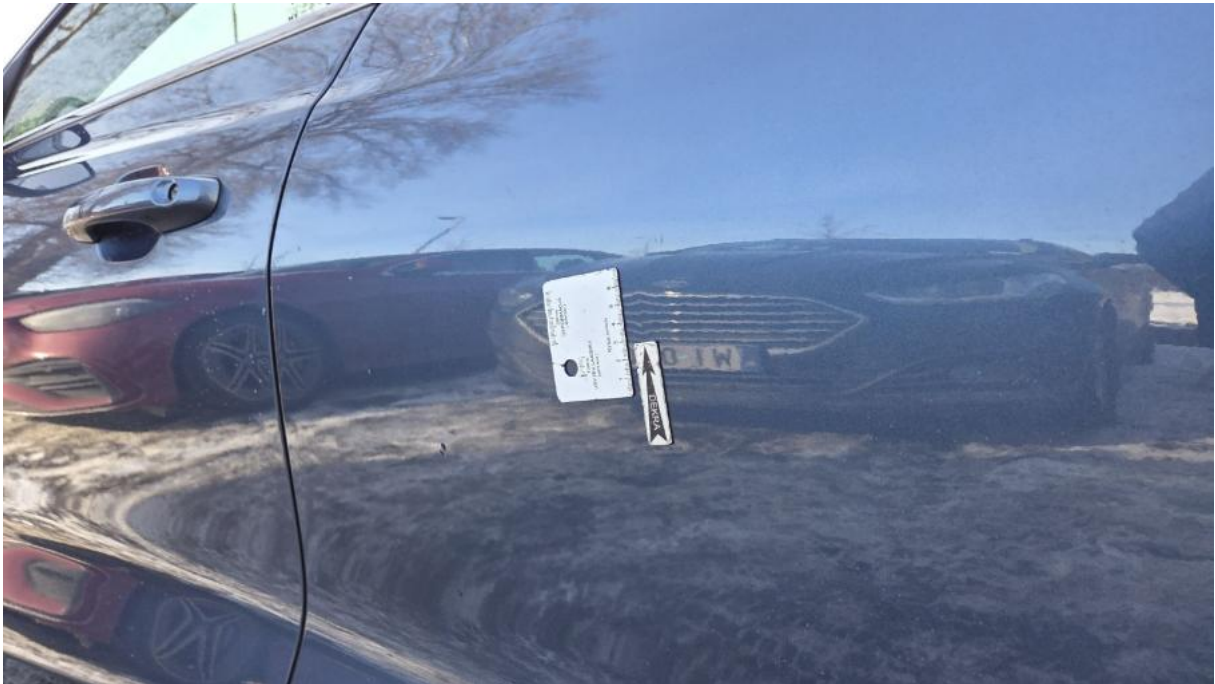
**Fot. 43**

| Poz. | Nazwa pozycji | Opis uszkodzeń | Kwalifik. | Naprawa [rbg] |
|---|---|---|---|---|
| 4 | Poszycie drzwi tylnych L | wgniecenie/odkształcenie | | |

Drzwi tylne L - Wgniecenie/odkształcenie 1

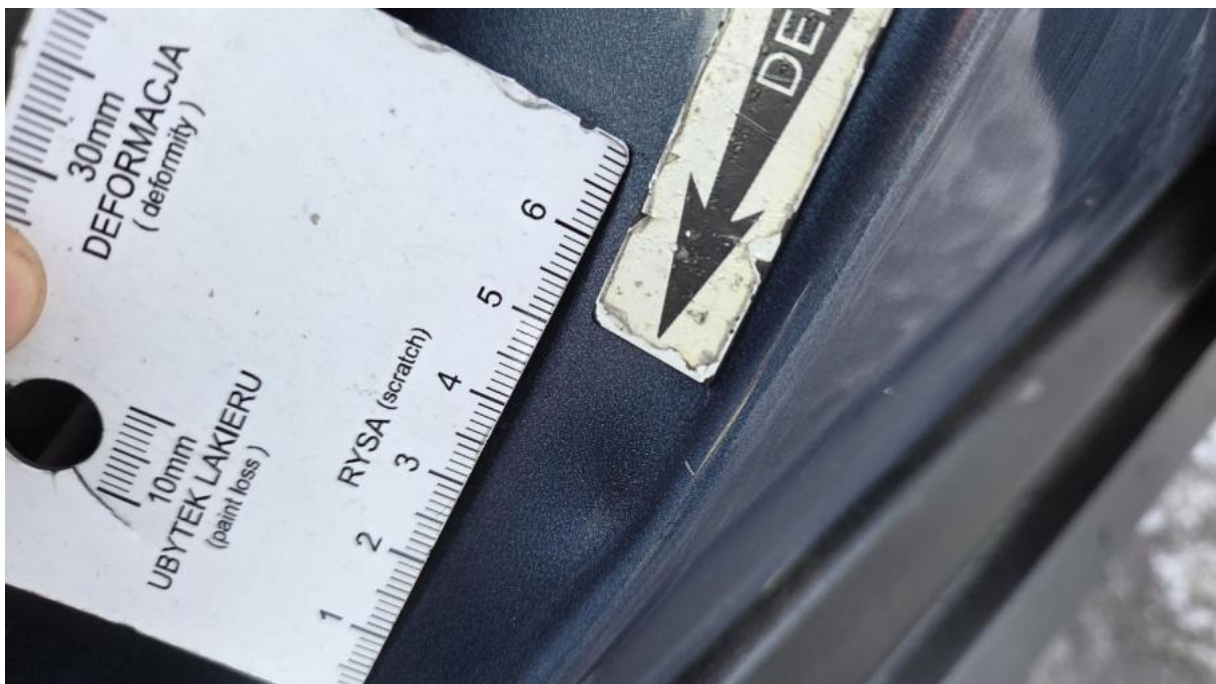
**Fot. 44**

| Poz. | Nazwa pozycji | Opis uszkodzeń | Kwalifik. | Naprawa [rbg] |
|---|---|---|---|---|
| 5 | Rama drzwi, przód L | wgniecenie/odkształcenie | | |

Słupki środkowy L - Wgniecenie/odkształcenie 1

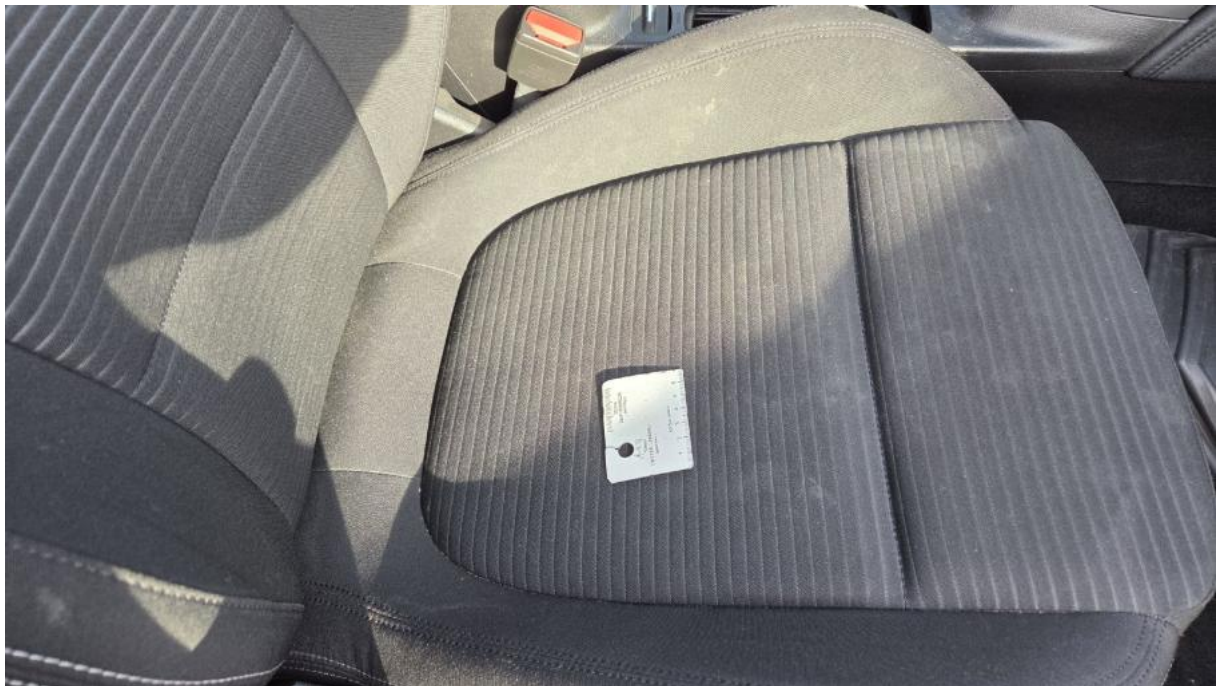
**Fot. 45**

Fotel prz. praw. - Inne 1
