Nr zlecenia: 80/23/02/2026/CarArena STANDARD

## WYCENA WARTOŚCI

Zadanie: Ocena stanu technicznego i określenie wartości rynkowej pojazdu

| DANE IDENTYFIKACYJNE POJAZDU | | Dane: [O] II-2026 | |
|---|---|---|---|
| Model pojazdu: | Superb III 2.0 TDI MR`20 E6d | Nr Info-Ekspert: | 034-04351 |

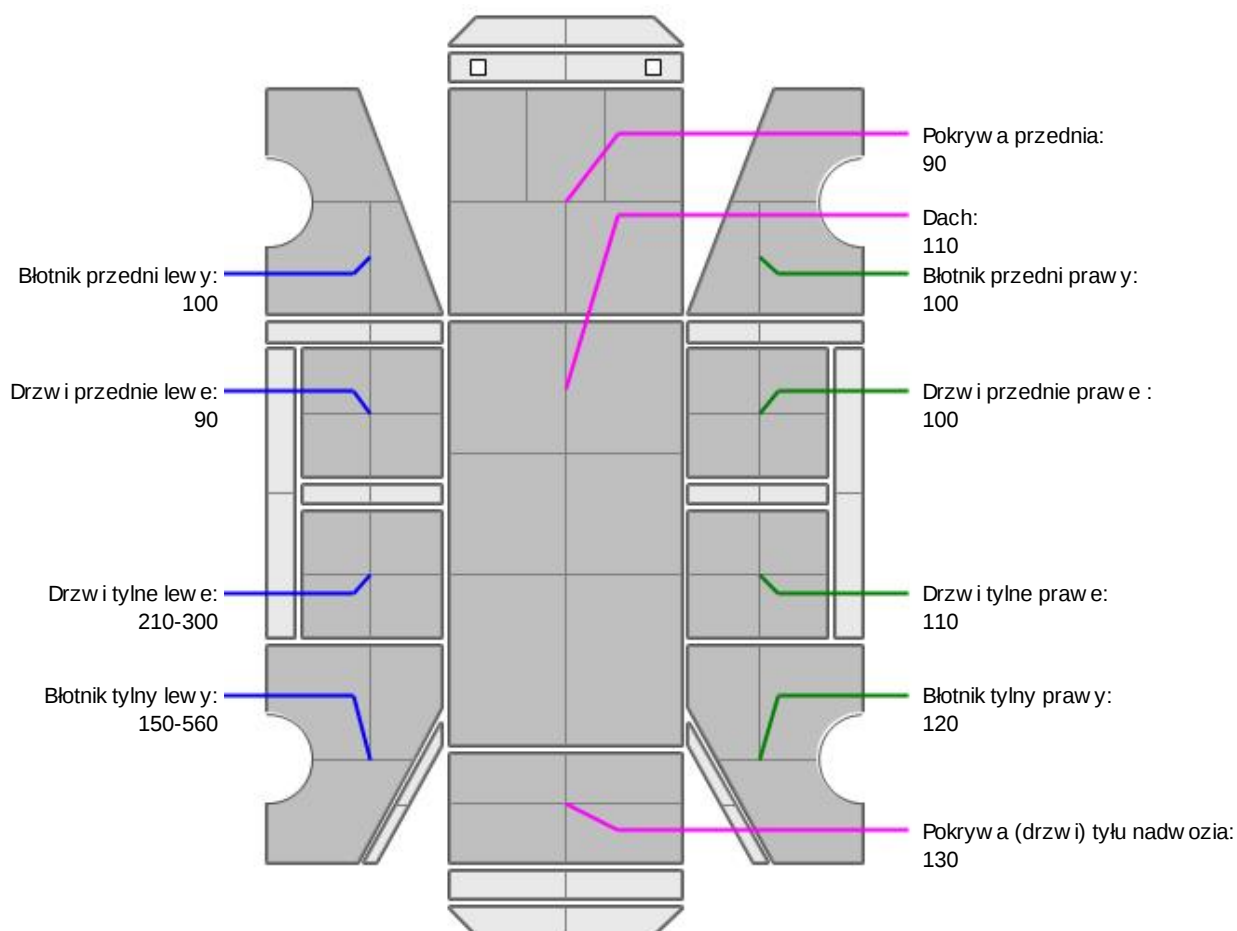
## NADWOZIE – Opis powłoki lakierowej

| L.p. | Nazwa elementu | L / P | Grubość powłoki [µm] | Opis |
| 1 | Pokrywa przednia | | 90 | |
| 2 | Dach | | 110 | |
| 3 | Błotnik przedni | L | 100 | |
| 4 | Drzwi przednie | L | 90 | |
| 5 | Drzwi tylne | L | 210-300 | |
| 6 | Błotnik tylny | L | 150-560 | |
| 7 | Błotnik przedni | P | 100 | |
| 8 | Drzwi przednie | P | 100 | |
| 9 | Drzwi tylne | P | 110 | |
| 10 | Błotnik tylny | P | 120 | |
| 11 | Pokrywa (drzwi) tyłu nadwozia | | 130 | |

Podane przedziały grubości powłoki lakierowej poszczególnych elementów dotyczą wyłącznie punktów pomiarowych, tj. trzech wybranych miejsc na danym elemencie nadwozia. Nie oznaczają to, że w pozostałych obszarach danego elementu grubość powłoki jest jednakowa ani że nie może wykroczyć poza wskazane zakresy. Pomiary wykonano urządzeniem będącym w posiadaniu rzeczoznawcy. Pomiar wykonany innym przyrządem może się różnić.
